REFERENZ

Mietshaus Werderstr. 15

Fassade
2017-2018

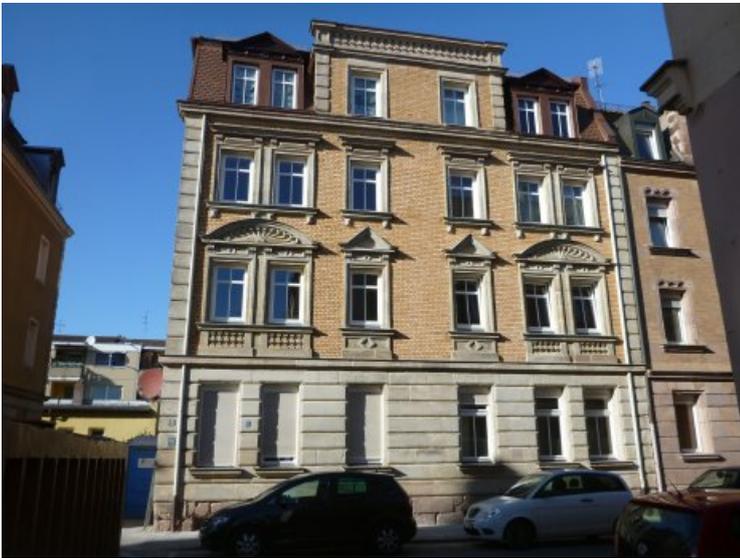
Fassade nach der Restaurierung.

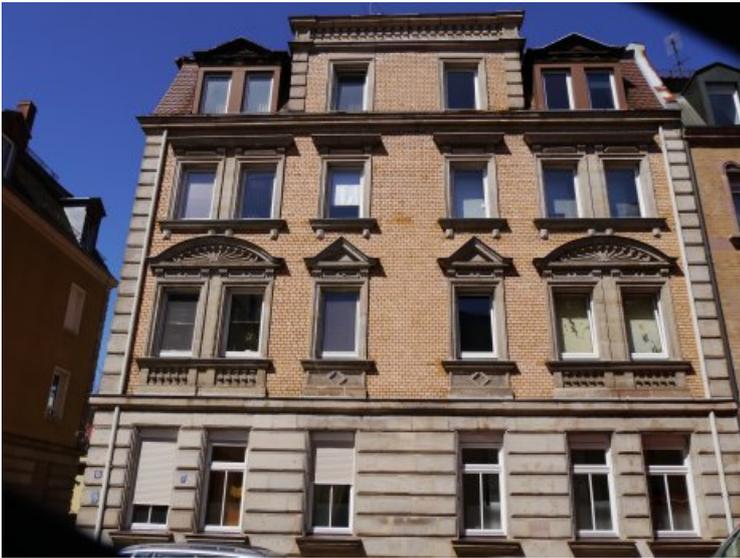
Fassade vor der Restaurierung.
