**Kirche St. Michael**

Bodenplatten im Kircheninnenraum  
2016-2016

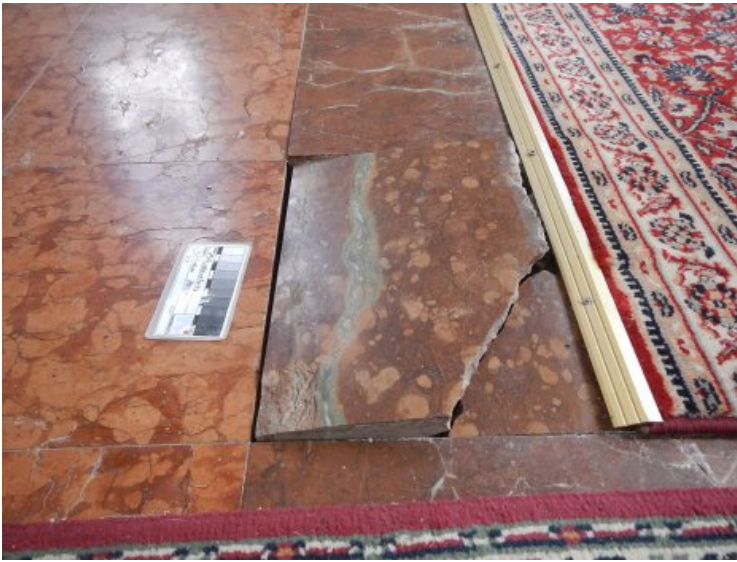
Die Bodenplatten im Altar nach der Restaurierung.

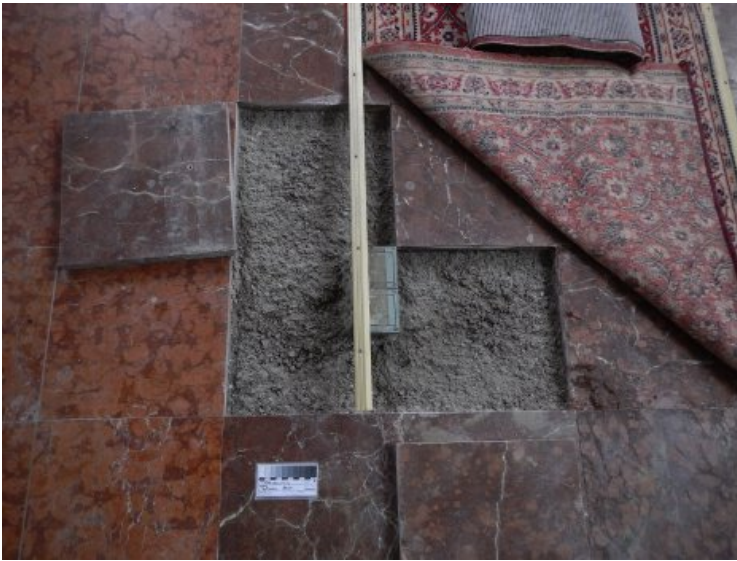
Im Chor weisen Bodenplatten Brüche auf.
