Kirche St. Michael

Bodenplatten im Kircheninnenraum
2016-2016

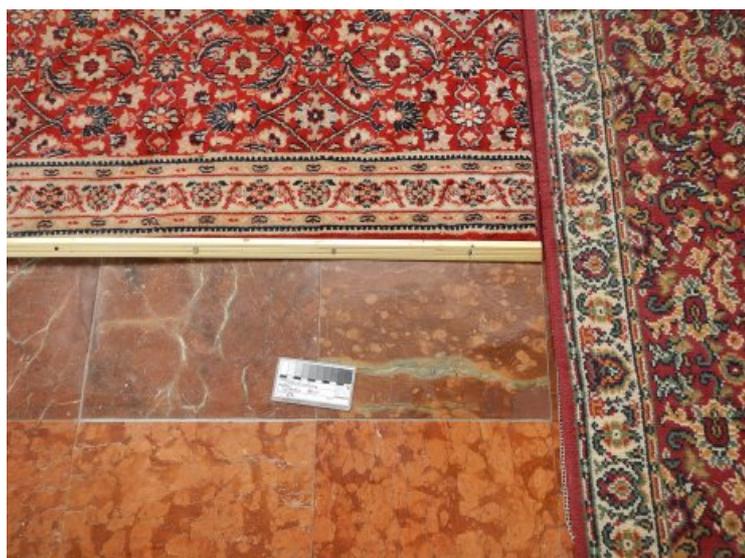
Die Bodenplatten im Altar nach der Restaurierung.

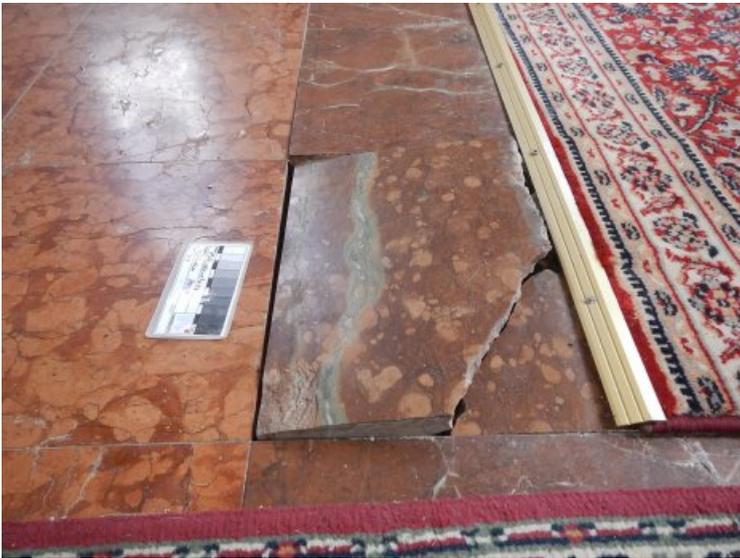
Im Chor weisen Bodenplatten Brüche auf.

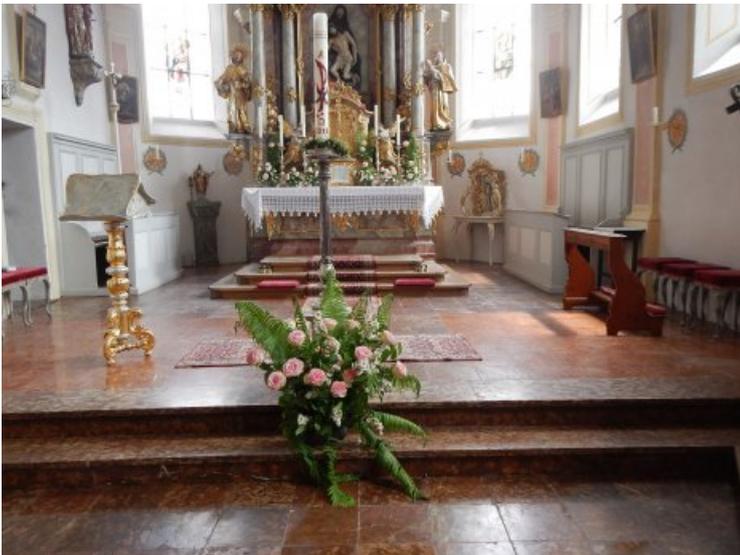
Bodenplatten im Chor nach der Konservierung und Restaurierung.
