REFERENZ

Anwesen Urlasstraße 47

2020-2020

Ansbach

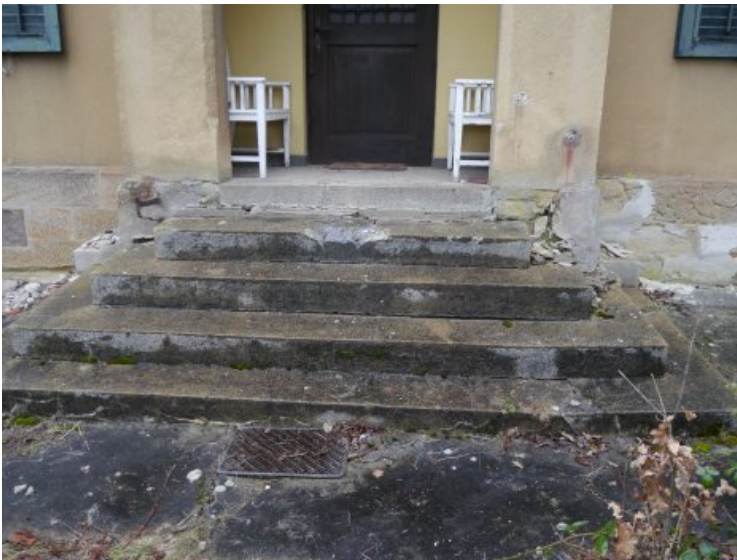
Die Treppe zum Hauseingang im Vorzustand.

Dabei fanden im ersten Teil aufgrund starker Substanzverluste und instabilem Fundament umfangreiche Neuteilarbeiten und Umbauarbeiten an den ost- und westseitigen Treppenanlagen, inklusive der Treppe zum Eingangsportal, statt. Zudem wurde die Sockelplatte des Gartentors erneuert.
