REFERENZ

Neues Schloss (Schullandheim)

Treppenanlage
2025-2025

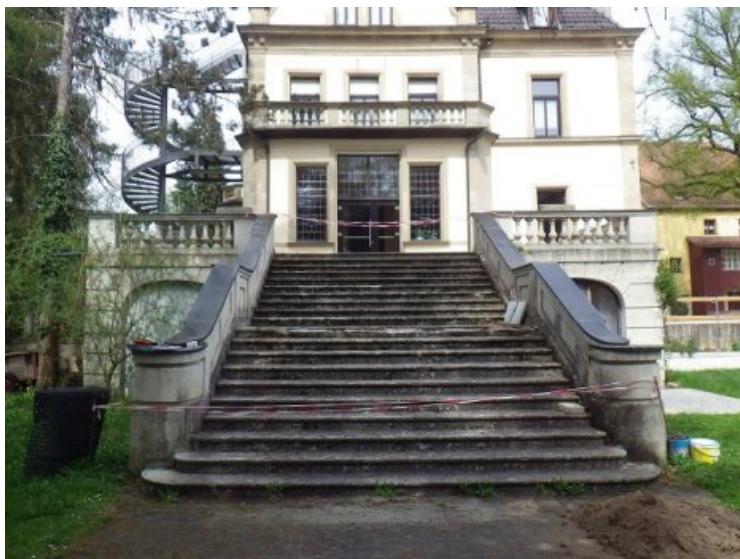
Aufnahme der zu restaurierenden Treppenanlage im Vorzustand. Von Weitem wirken sich vor allem die dunklen Auflagerungen und oberflächigen Verschmutzungen negativ auf das Erscheinungsbild aus.

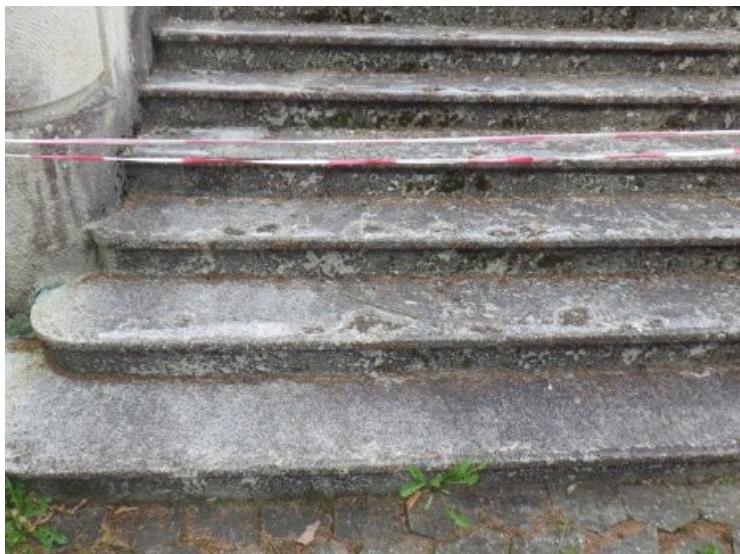
Die Nahaufnahme zeigt zudem Risse, Fehlstellen und mehrere farbig passende Altergänzungen.

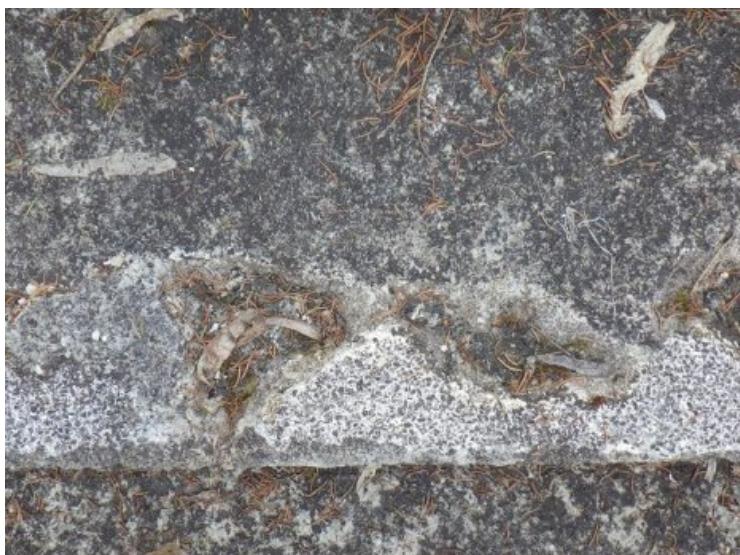
Eine Fehlstelle im Detail zeigt die Ansammlung von pflanzlichen Überbleibseln in der Kuhle. Hier kommt es sicherlich öfters auch zu Feuchtestau nach Regenfällen.

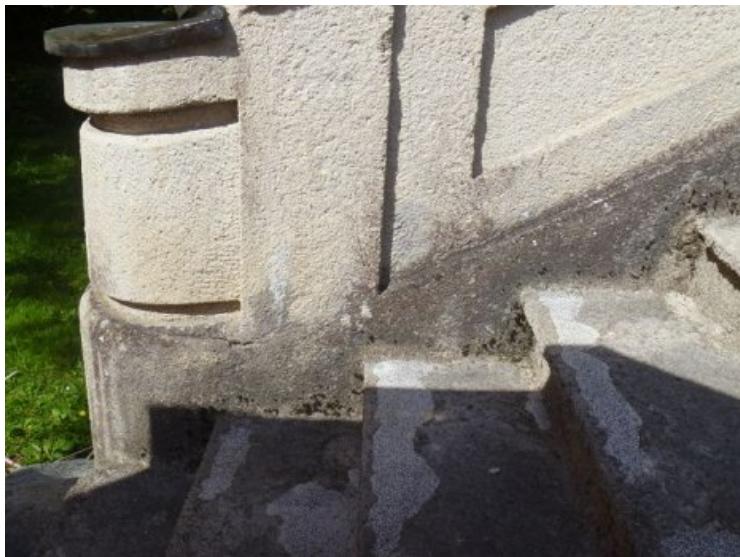
Entlang der niedrigen Brüstungsmauer haben sich im unteren Bereich hartnäckige, grau-schwarze Verfärbungen gebildet, die mittels Partikelstrahlverfahren entfernt werden sollen.

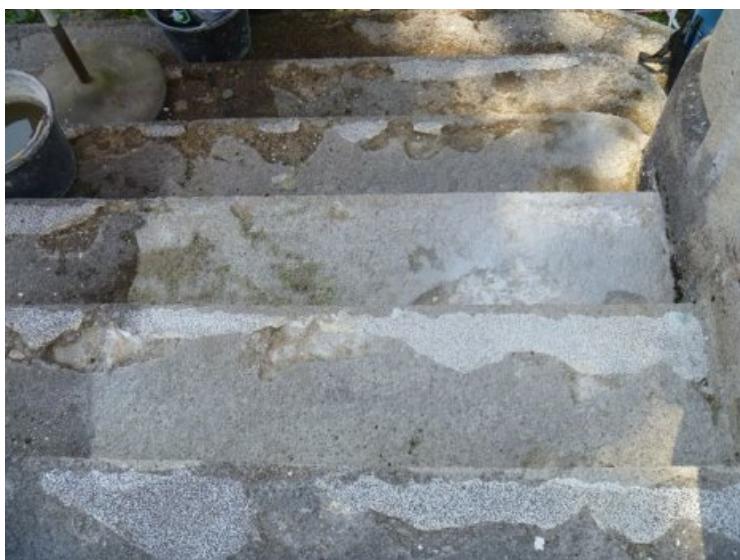
Blick auf einige Treppenstufen nach der ersten, manuellen Reinigung mittels Bürsten, Schwamm und Spatel.

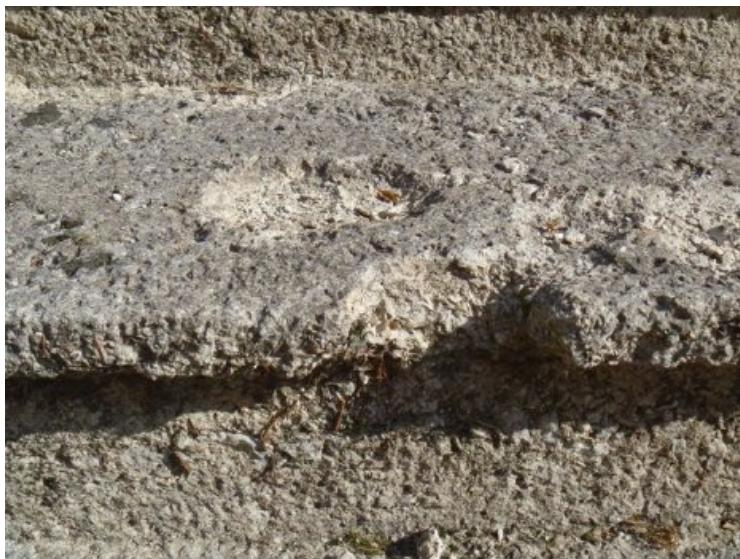
Eine der Fehlstellen im Detail - das einfallende Streiflicht zeigt deutlich den beschädigten Zustand des Kunststeins.

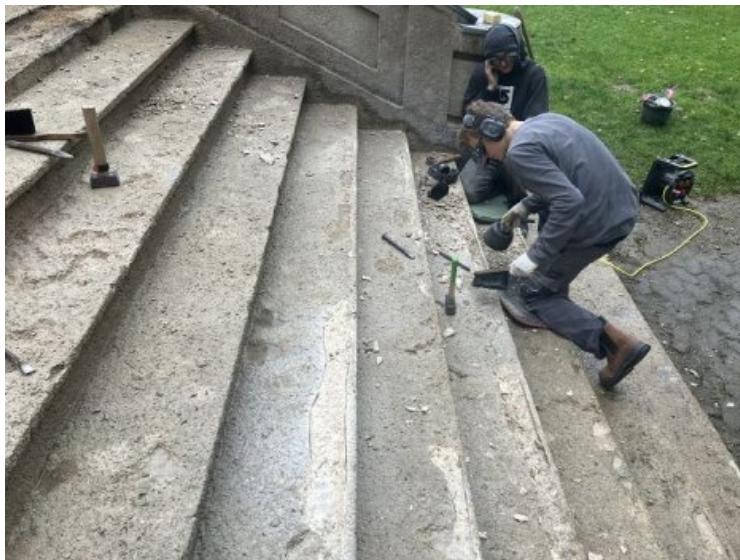
Mitarbeiter der Firma Monolith während der Ausarbeitung sämtlicher Fehlstellen auf den Trittfächern der Treppenanlage.

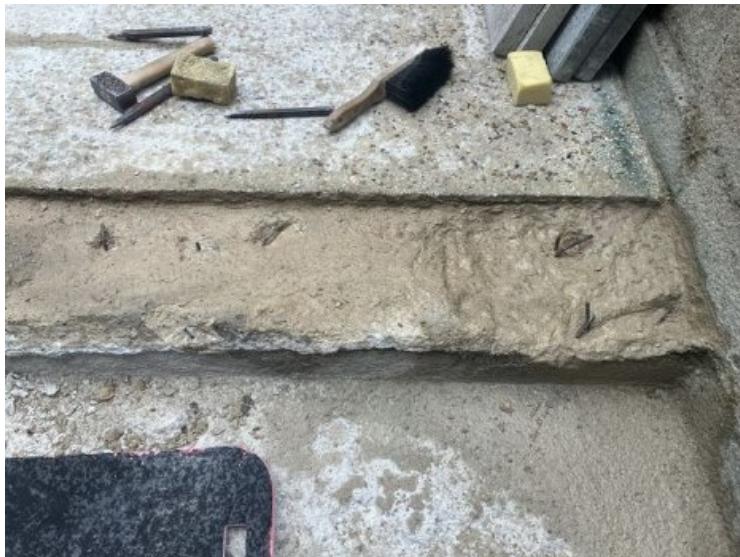
Während der Ausarbeitung sind alte Armierungen entdeckt, freigelegt und konserviert worden.

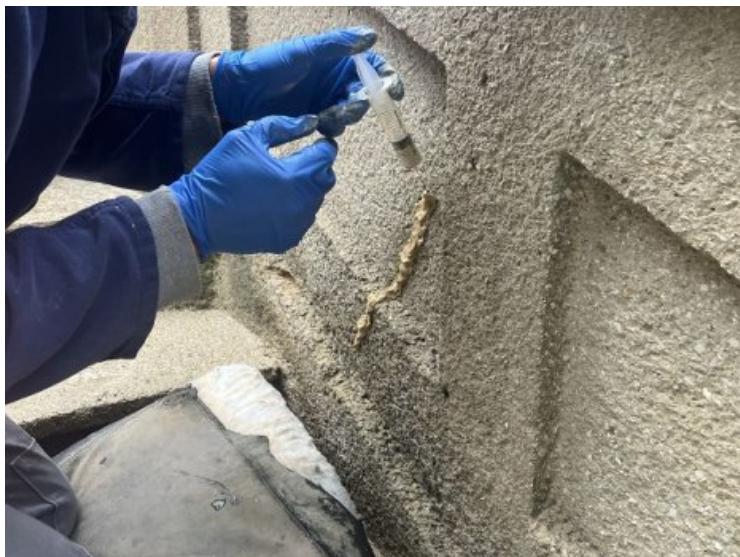
Zu verfüllende Risse wurden im Vorfeld temporär mit Ton abgedichtet, um ein vollständiges Auffüllen zu erreichen.

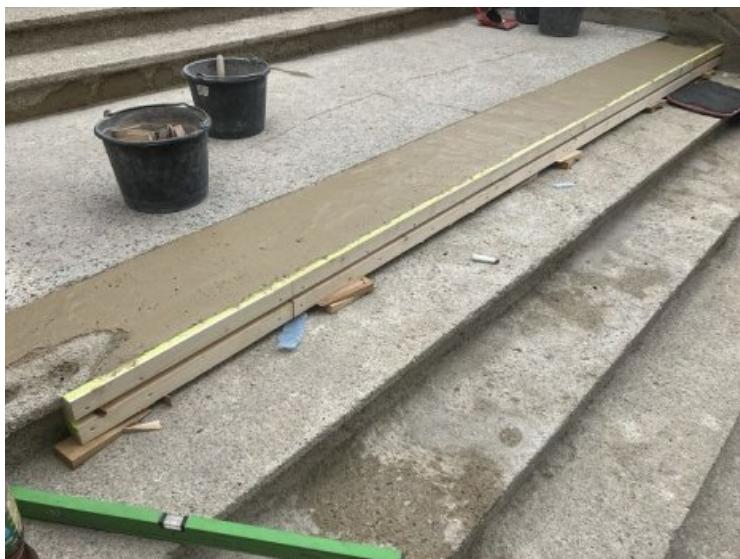
Ebenfalls als temporäres Hilfsmittel eingesetzt wurde eine Holzschalung über die gesamte Länge einer Stufe, um mit der Ergänzungsmasse eine gerade Kante ziehen zu können.

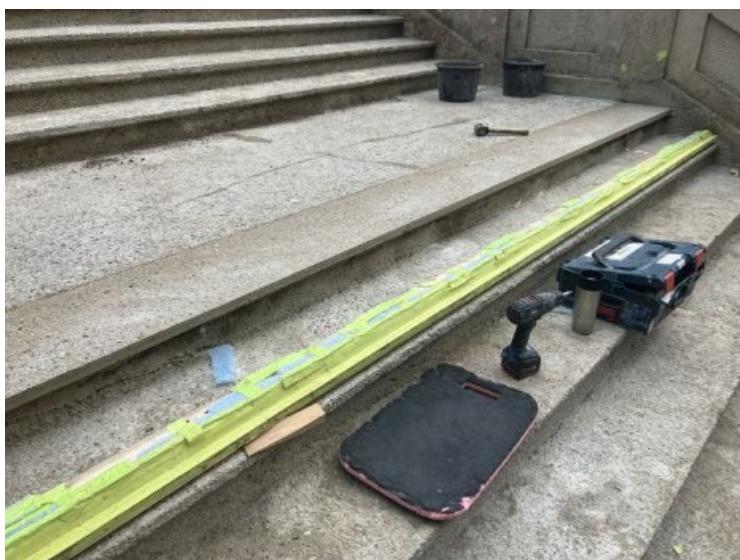
Ergebnis nach der Aushärtung und Entfernung der Schalung.

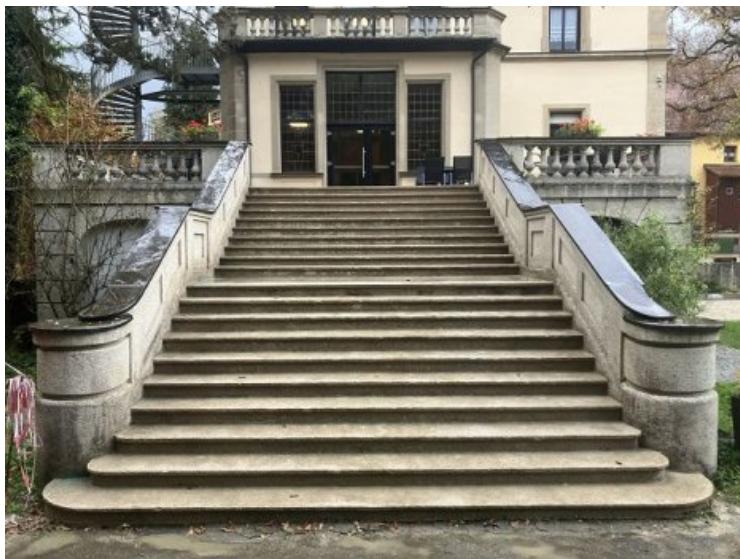
Blick auf die gesamte Treppenanlage nach Fertigstellung sämtlicher Restaurierungsarbeiten.
