REFERENZ

Ehemalige Klosteranlage Michaelsberg

Kaiser-Heinrich-Portal
2007-2008

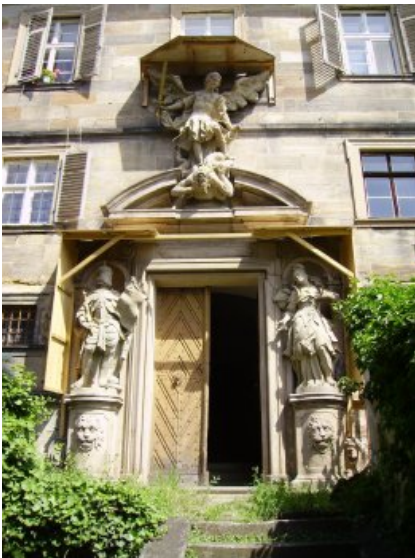
- Verschmutzungen
- dunkle Krusten
- biogene Ablagerungen auf Ansichten
- korrodierte Eisenteile
- abgewitterte Vergoldung
- defekte Altergänzungen
- defekte Fugen
- Einzelrisse und Risszonen
- Schalenbildung
- sandende Oberflächen
- abschuppende Oberflächen
- Fehlstellen
- Bruchstücke und Absturz gefährdete Gesteinsteile

Das Portal mit temporärer Schutzverdachung, Vorzustand 2007.

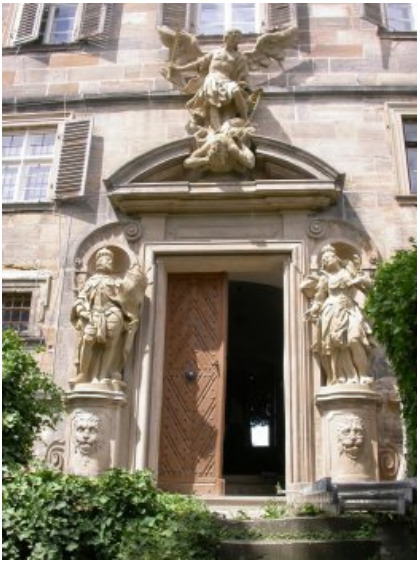
Das Portal nach Ausführung der Maßnahmen, 2008.

- Festigung in situ und im Wannensbad
- Reinigungsarbeiten trocken und nass
- Riss- und Schalensicherung
- Ergänzungsarbeiten
- Verfugung erneuert
- Metallkonservierung
- Neuteile in Schlesischen Sandstein
- Neufassen mit pigmentierter Kalkkaseinfarbe

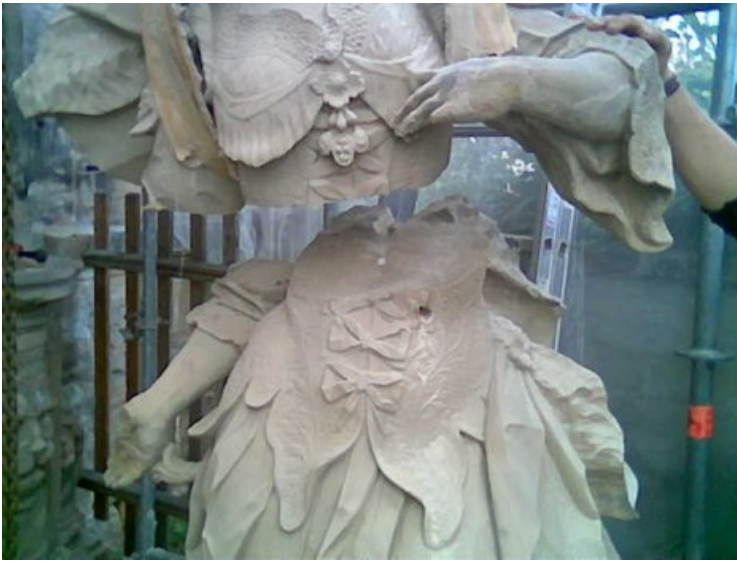
Rückbau gerissener Figuren.

- Abbau der Flügel
- Abbau der Figuren Heinrich und Kunigunde
- Entfernen aller metallenen Teile
- Wiederversetzen
