REFERENZ

Plassenburg

Christiansportal
2015-2016

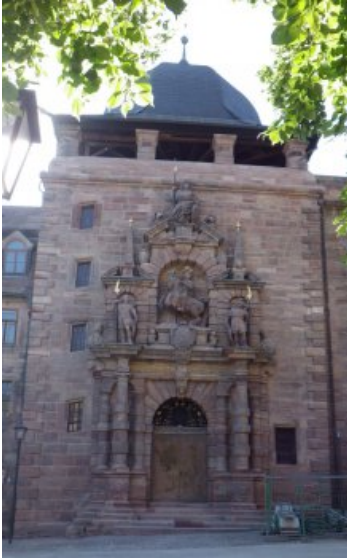
Das Christiansportal nach der Restaurierung.

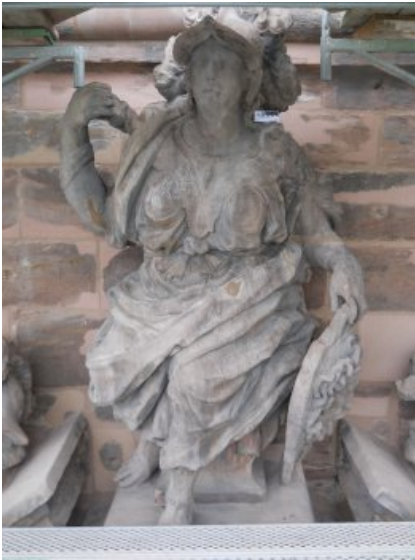
Die Skulptur der Minerva nach der Restaurierung.

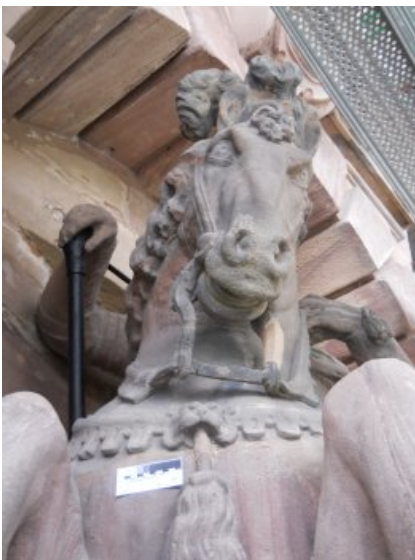
Das Pferd Christians nach der Restaurierung

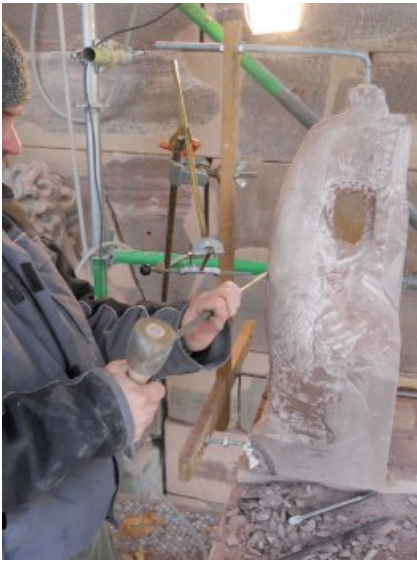
Während der Herstellung der bildhauerischen Vierung des Armes des rechten Kriegers vor Ort.

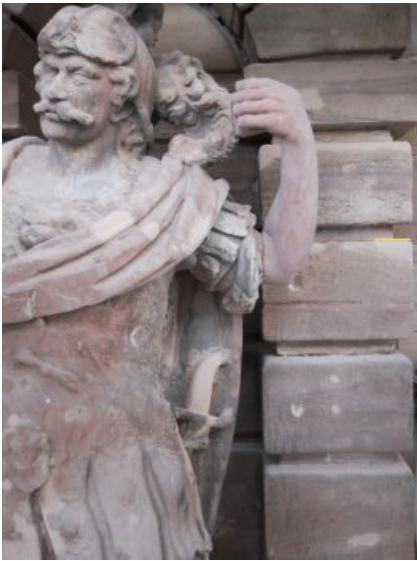
Beim Anbringen der bildhauerischen Vierung.

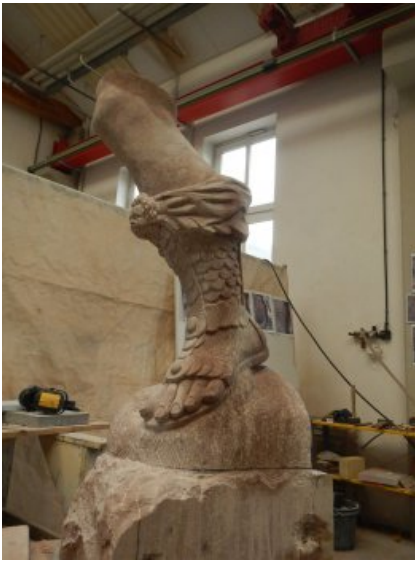
Während der Herstellung der bildhauerischen Vierung in der Werkstatt.

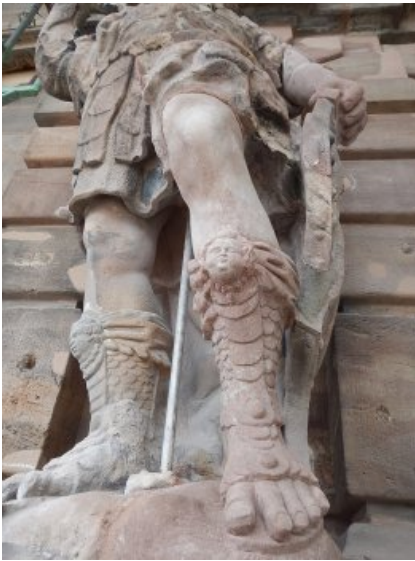
Das Bein des linken Kriegers nach der Restaurierung.

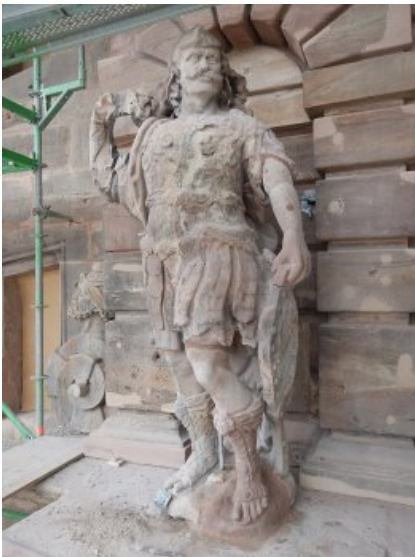
Nach Einbau der bildhauerischen Vierung.

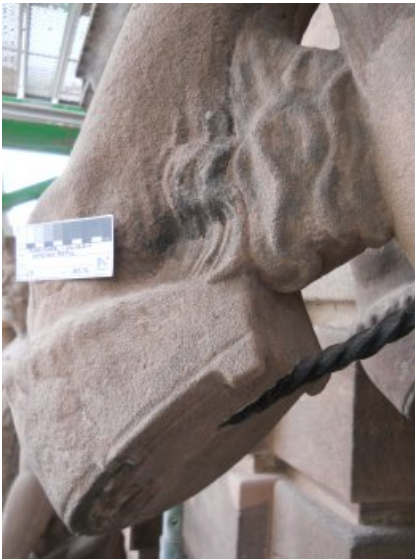
Der Vorderlauf des Pferdes Christians nach Wiedereinbau der tordierten Klammer und Ergänzung der Fehlstellen.

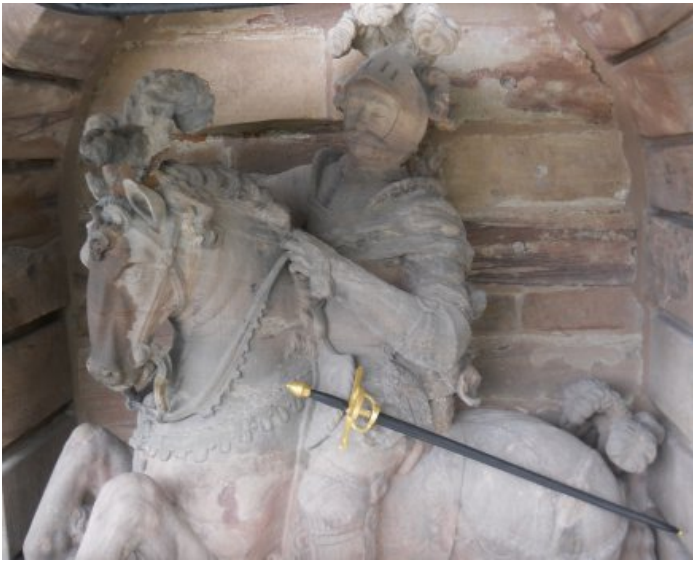
Die Christiansskulptur nach der Restaurierung.

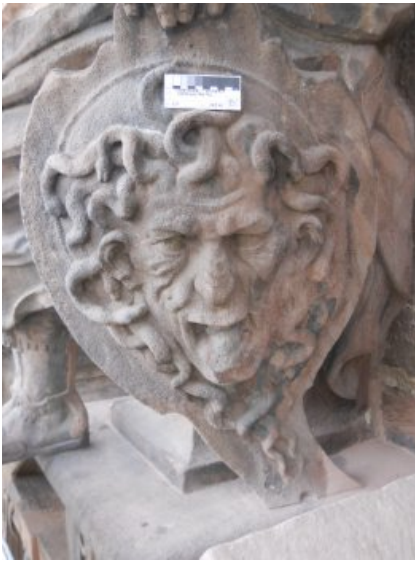
Der Schild der Minerva nach der Restaurierung.
