### Kath. Pfarrkirche St. Johannes und Ottilie

Schönbornwappen  
2011-2012

Umfangreiche Konsolidierungsmaßnahmen des Gefüge geschwächten Sandsteinwappens an der Fassade

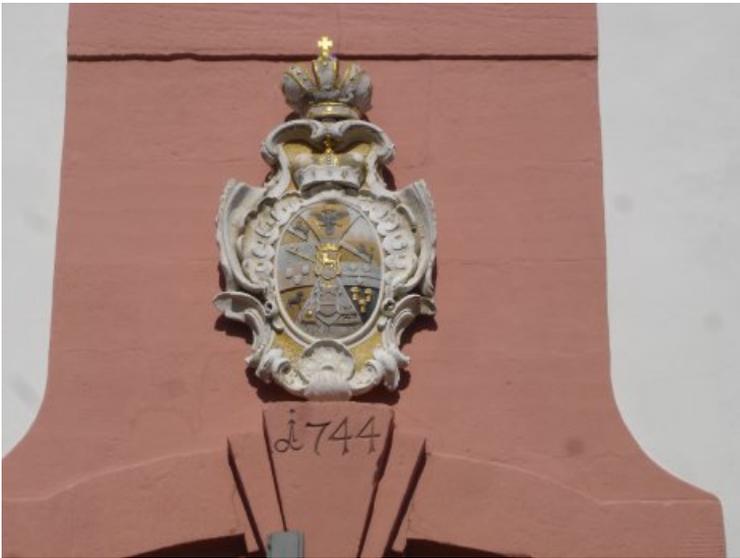
Schönbornwappen an der Westfassade der Pfarrkirche.
