REFERENZ

Glockenhofstraße 29a

Hofseitige Ziegelfassade
2015-2016

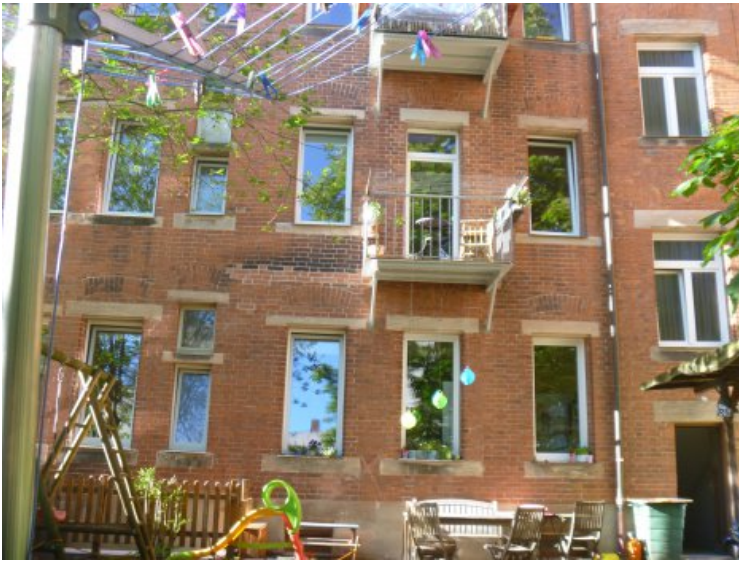
Nach der Restaurierung.
