### Künstlerhaus

Fassade und Giebel  
2021-2023

Die bereits im Jahr 1995 begonnene Generalsanierung des Nürnberger Künstlerhauses umfasst im dritten Bauabschnitt den nördlichen Gebäudeteil. Die Maßnahmen zur Instandsetzung der Fassaden sollen einerseits deren Beständigkeit gegen Witterungseinflüsse und die Standsicherheit erhöhen, aber auch das äußere Erscheinungsbild ästhetisch aufwerten, ohne dabei den Bestand drastisch zu verändern.

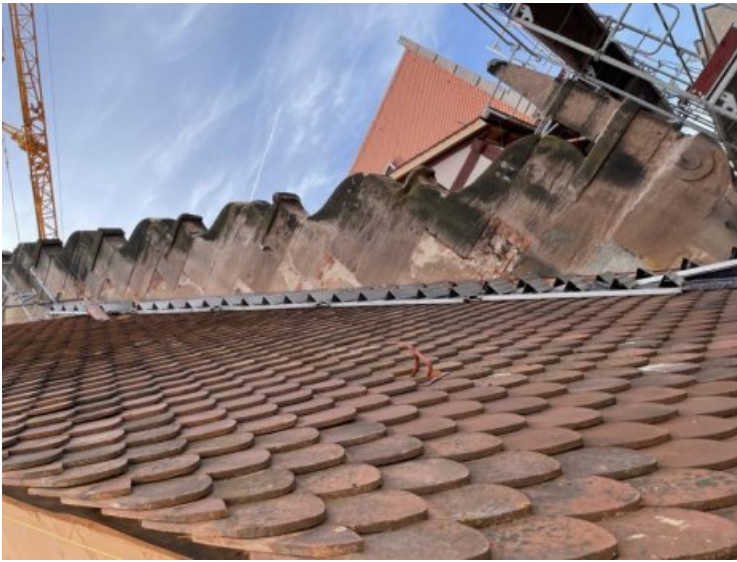
Zahlreiche Flächen sind durch organische Beläge stark verunreinigt.
