## REFERENZ

### **Basilika Vierzehnheiligen**

Relief am Giebelfeld der Westfassade  
2020-2020

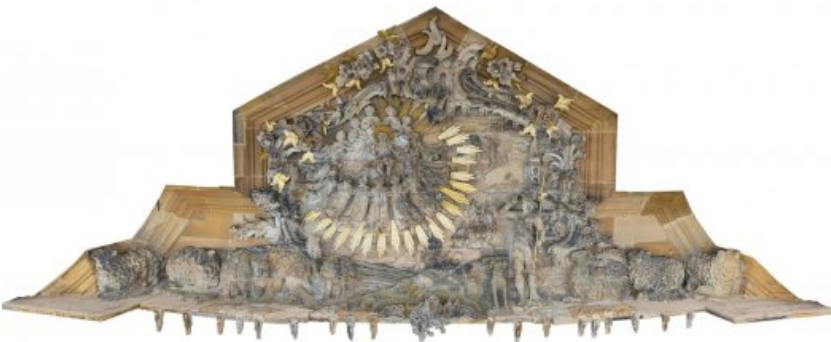
Fotoaufnahme und Entzerrung HBS Bamberg Gesamtansicht der zu bearbeitenden Oberfläche vor der Ausführung der konservatorischen und restauratorischen Maßnahmen.

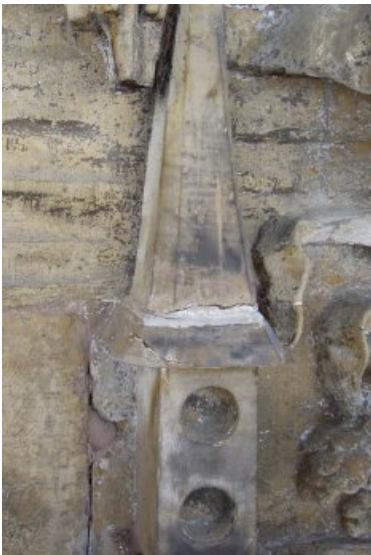
Detailansicht, vor Beginn der Maßnahmen.

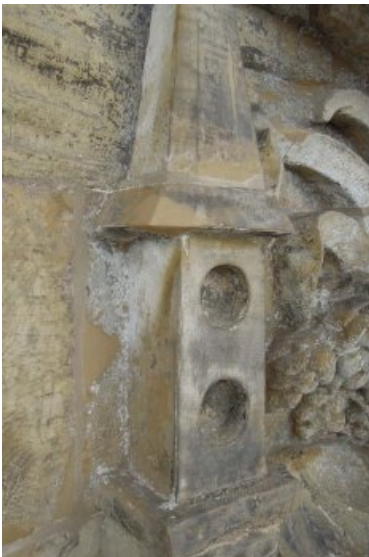
Nach Abschluss der Arbeiten.

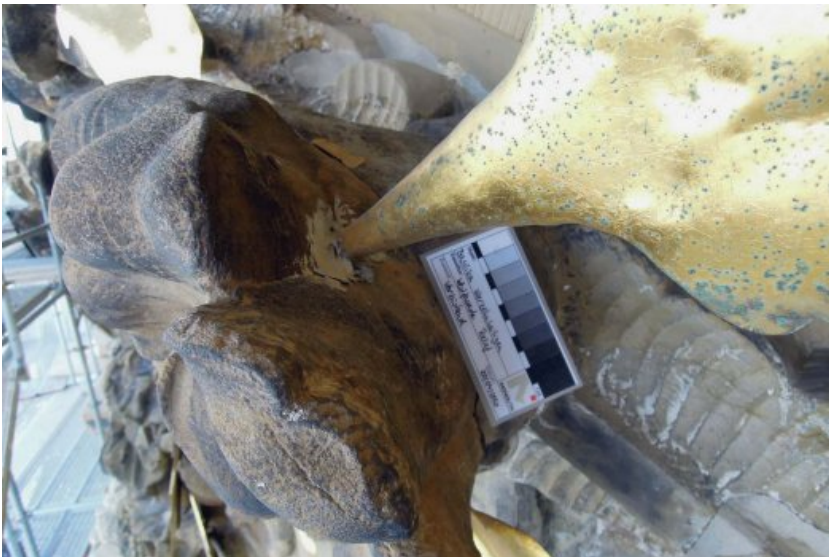
Vorzustand: Die Blattvergoldeten Metallelemente waren mittels inzwischen korrodierter Schrauben in Kunststoffdübeln befestigt. Im Zuge der durchgeführten Maßnahmen wurden diese durch Edelstahlelemente (Gewindehülsen, Gewindestäbe und Muttern) ersetzt.
