Rambach- Schlüsselfeld, Friedhof bei der Filialkirche St. Sebastian

Bildstock, zwei Torpfeileraufsätze
2019-2019

Rambach- Schlüsselfeld, Oberfranken, Friedhof, bei der Filialkirche St. Sebastian: Bildstock, zwei Torpfeileraufsätze

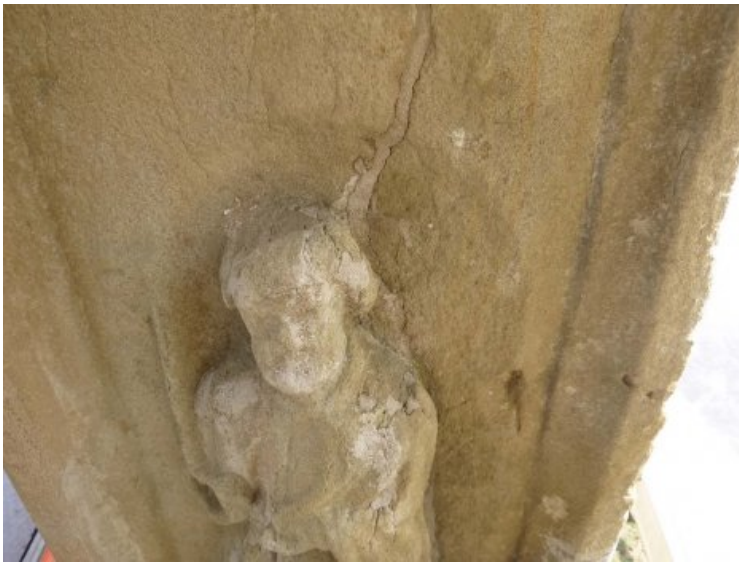
Rechte Seitenansicht, Detail kniende Figur: nach der Reinigung wurden defekte Altergänzungen bzw. Risse sichtbar.

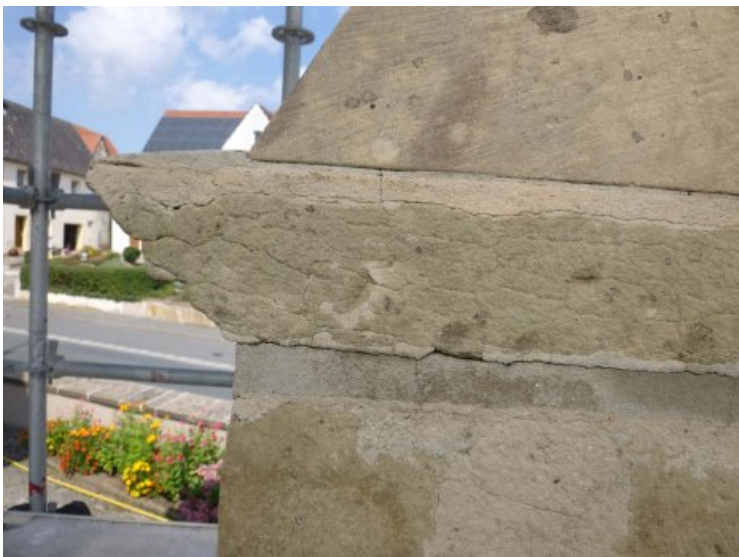
Nach Reinigung von Schmutz und biogenem Bewuchs erkennbar gewordene Risse sowie Abrisse der Fugenflanken.

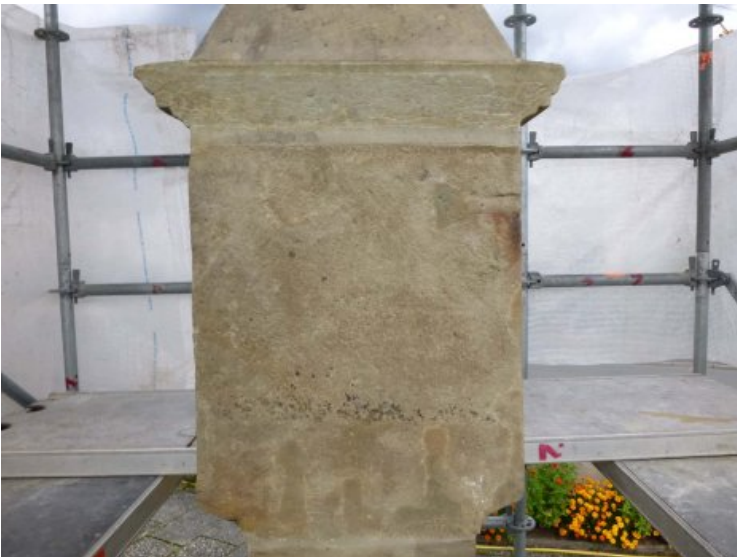
Detail Rückseite: Partiiell wurden unpassende Ergänzungen bzw. Altergänzungen farblich durch Retusche an das Original angepasst.
