REFERENZ

**Friedhof bei der Filialkirche St. Sebastian**

Bildstock, zwei Torpfeileraufsätze  
2019-2019

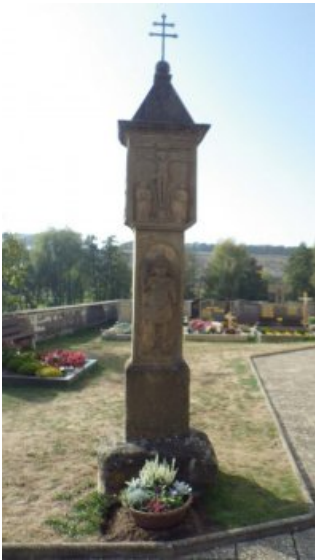
Gesamtansicht des Bildstocks -  
Vorzustand.

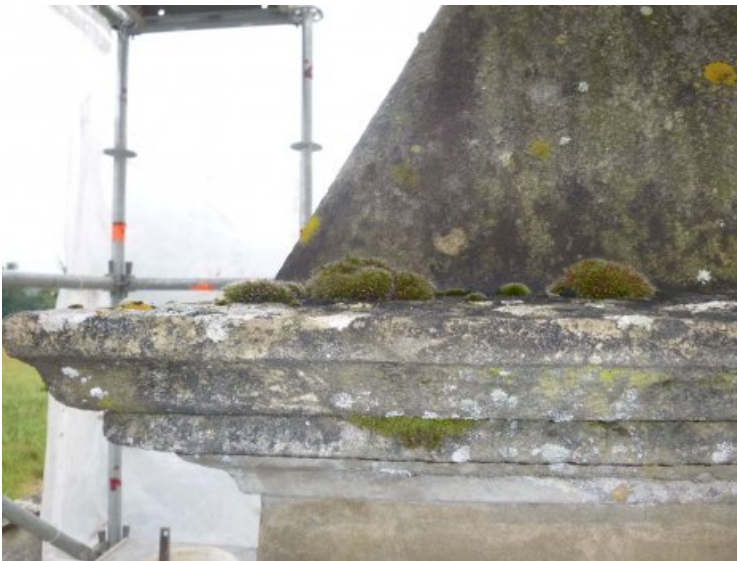
Detail: Dach des Bildstocks mit biogenem  
Bewuchs. Vorzustand.

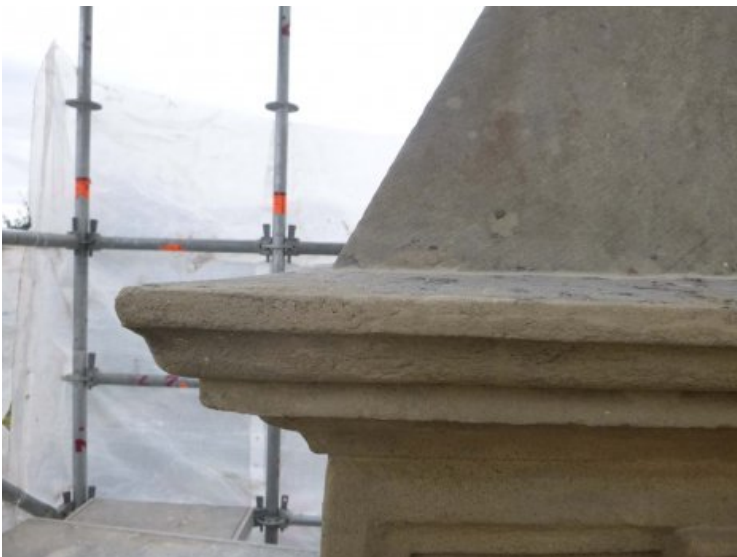
Detail: Dach des Bildstockes nach der  
Reinigung.

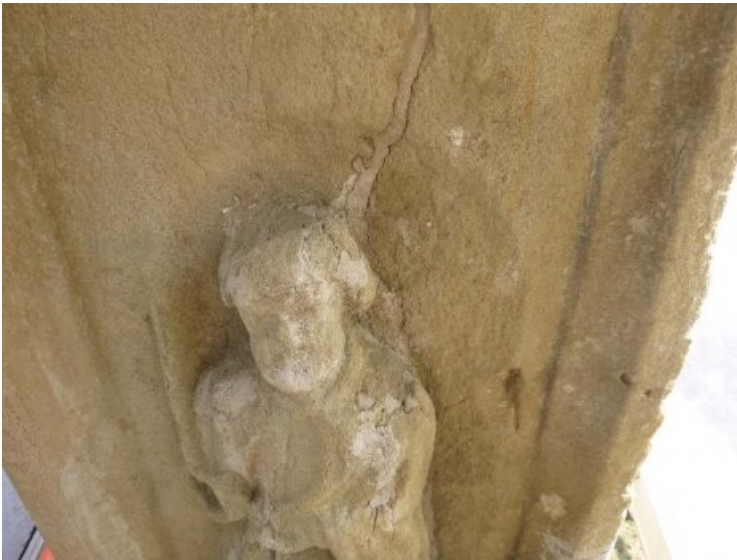
Rechte Seitenansicht, Detail kniende Figur: nach der Reinigung wurden defekte Altergänzungen bzw. Risse sichtbar.

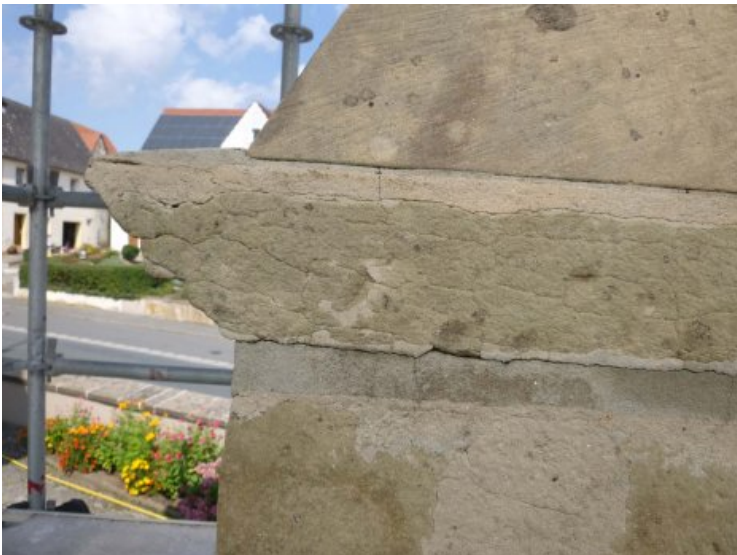
Nach Reinigung von Schmutz und biogenem Bewuchs erkennbar gewordene Risse sowie Abrisse der Fugenflanken.

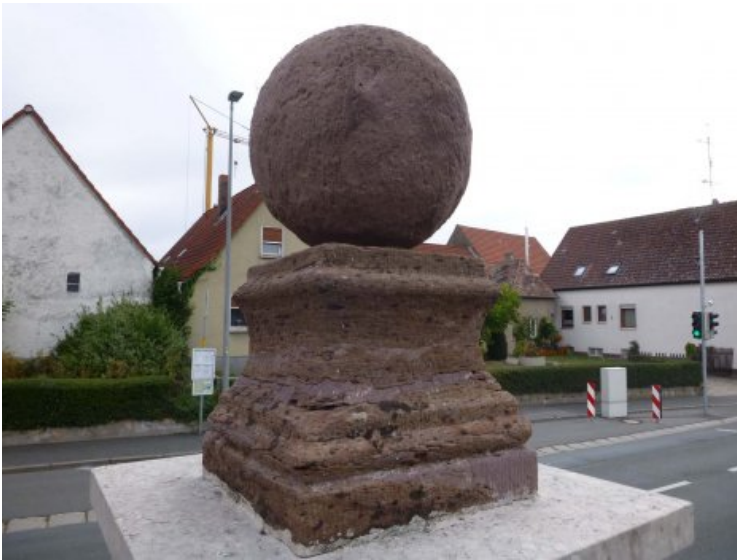
Pfeileraufsatz vor der Maßnahme, deutlich erkennbarer biogener Bewuchs, Schmutz, Risse und schalende Oberfläche.
