Rambach- Schlüsselfeld, Friedhof bei der Filialkirche St. Sebastian

Bildstock, zwei Torpfeileraufsätze
2019-2019

Rambach- Schlüsselfeld, Oberfranken, Friedhof, bei der Filialkirche St. Sebastian: Bildstock, zwei Torpfeileraufsätze

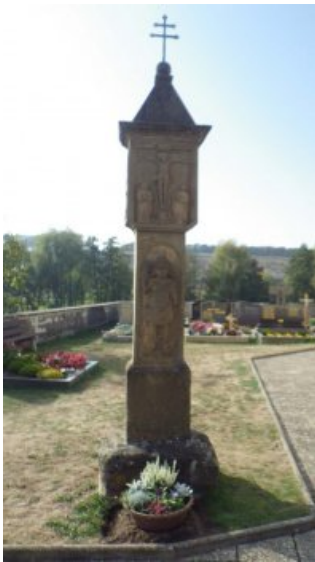
Gesamtansicht des Bildstocks -
Vorzustand.

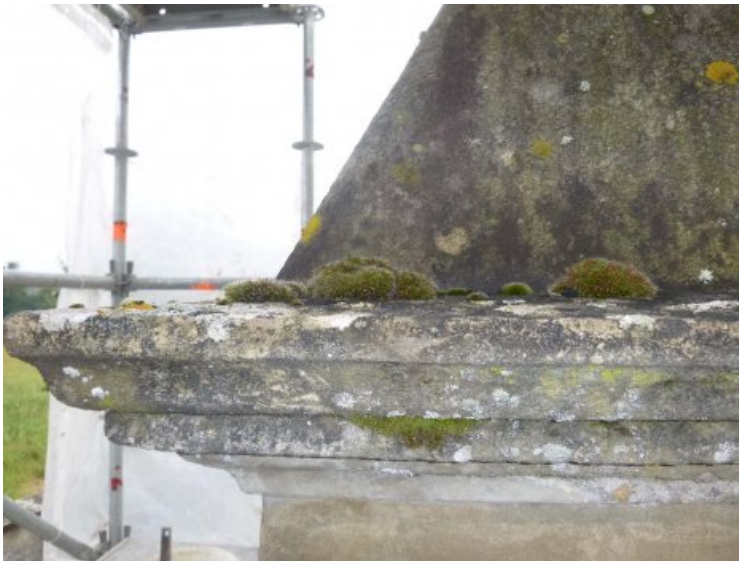
Detail: Dach des Bildstocks mit biogenem
Bewuchs.Vorzustand.

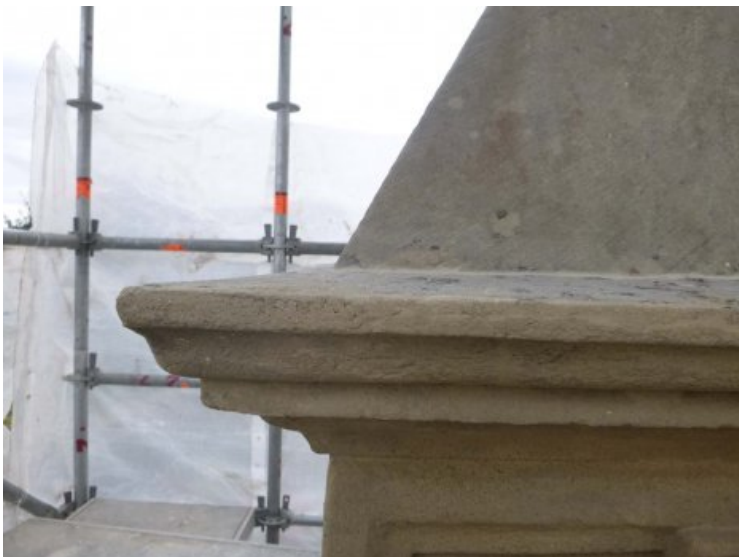
Detail: Dach des Bildstockes nach der
Reinigung.

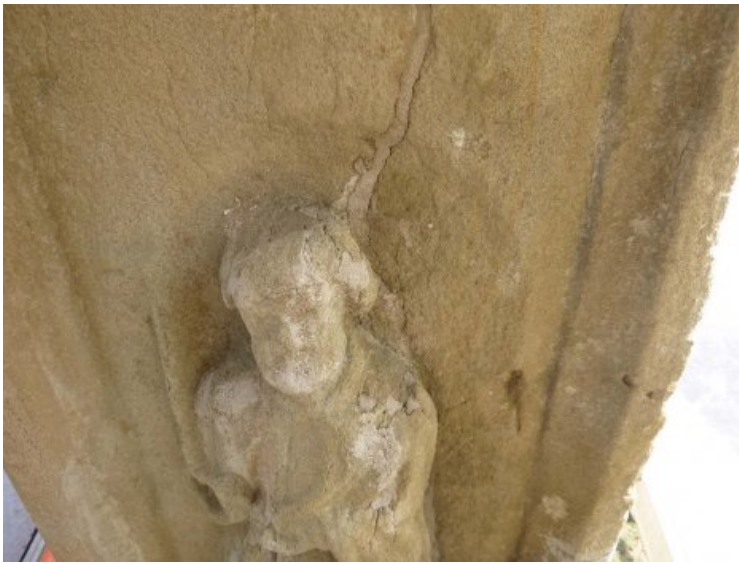
Rechte Seitenansicht, Detail kniende Figur: nach der Reinigung wurden defekte Altergänzungen bzw. Risse sichtbar.

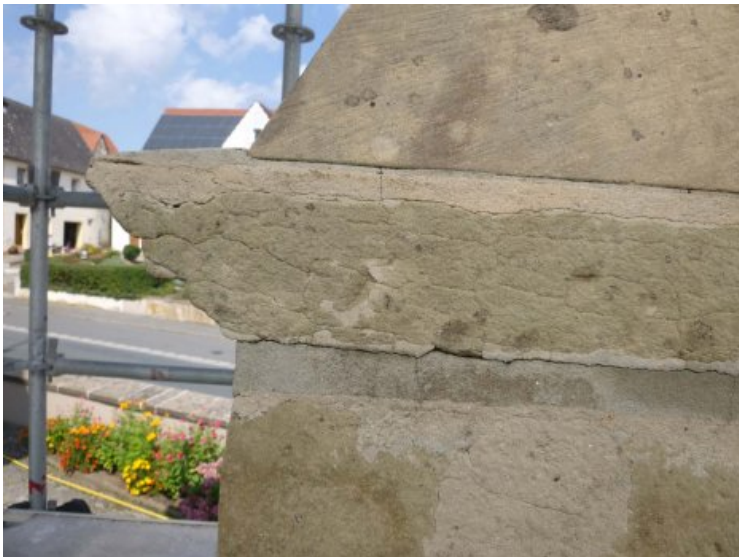
Nach Reinigung von Schmutz und biogenem Bewuchs erkennbar gewordene Risse sowie Abrisse der Fugenflanken.

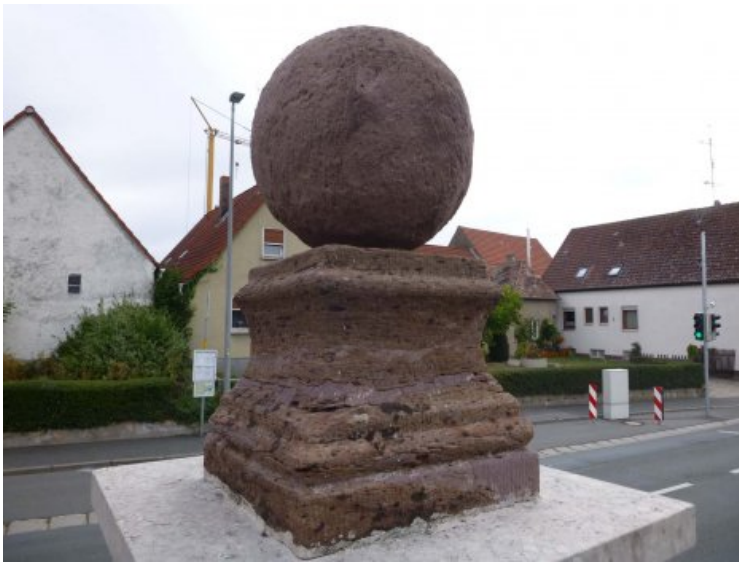
Pfeileraufsatz vor der Maßnahme, deutlich erkennbarer biogener Bewuchs, Schmutz, Risse und schalende Oberfläche.
