Doppelhaushälfte Henkestraße 30

Fassade
2015-2015

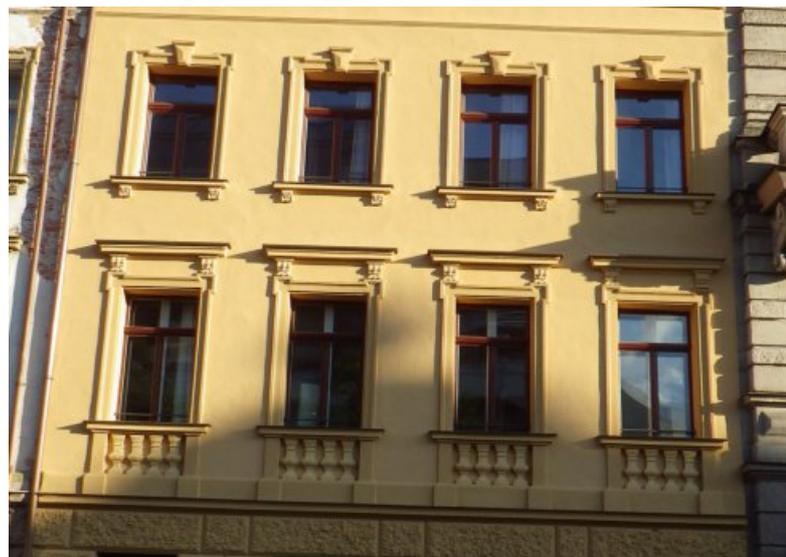
Die Fassade nach der Restaurierung.

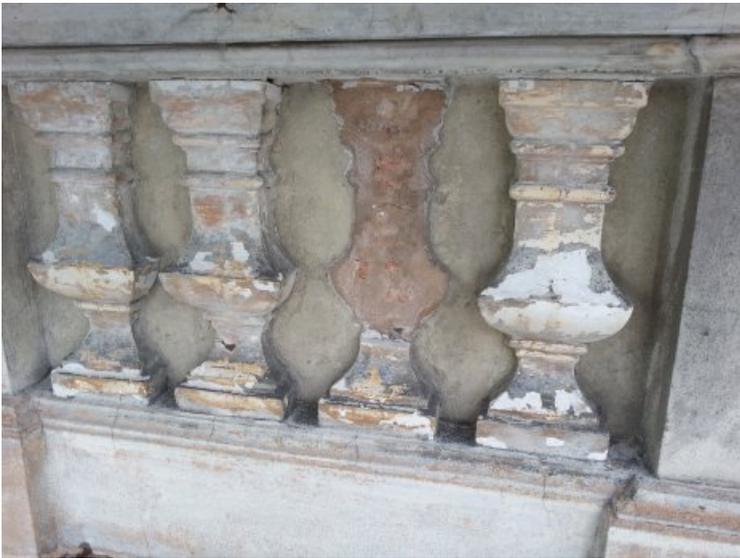
Blendbalustrade aus Gips vor der Restaurierung. Ein Baluster ist gebrochen und zum Teil ausgebaut.

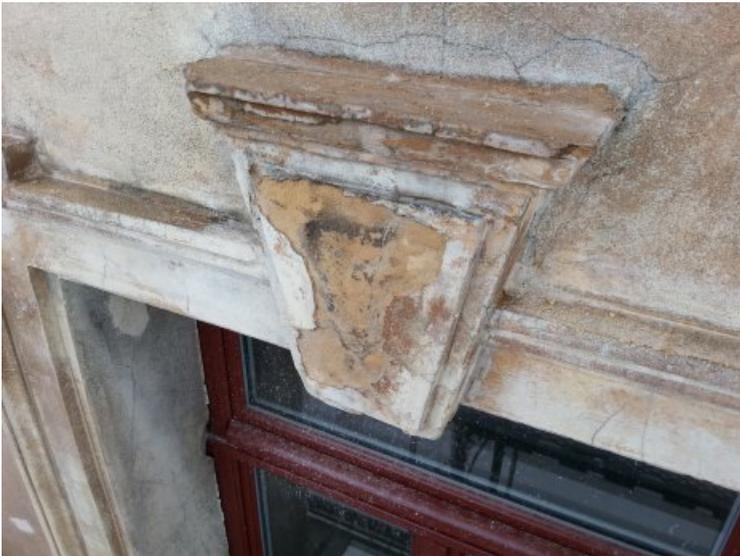
Das Fenstergewände aus Romankalk vor der Restaurierung.

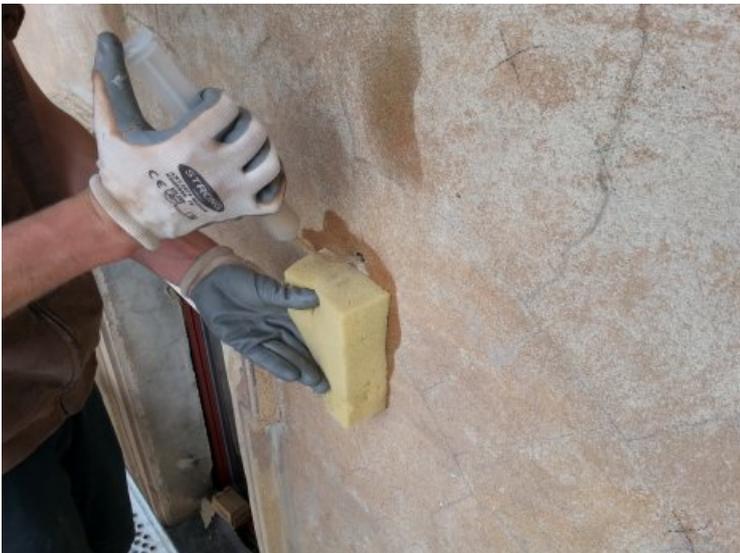
Beim Hinterfüllen von hohl liegendem Putz.
