REFERENZ

Skulptur Kreuzschlepper

Das Ziel der Restaurierung der Skulptur war der Substanzerhalt in der jetzigen Form.

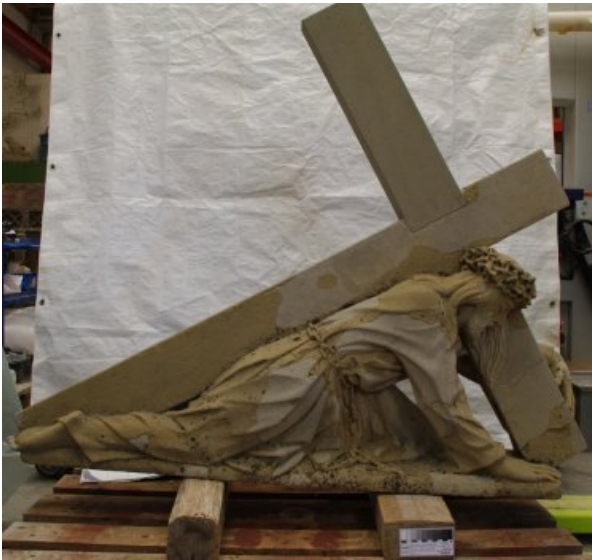
Zur Durchführung der konservatorischen und restauratorischen Maßnahmen wurde das Objekt in die Werkstatt transportiert.

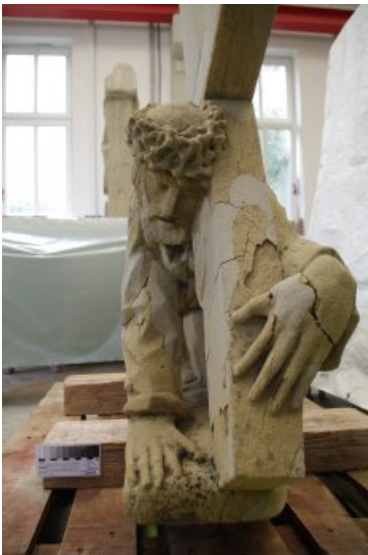
Detail der Vorderansicht nach Reinigung der Risse und Entfernung defekter Alterergänzungen.
