REFERENZ

Katharinenkirche

2019-2020

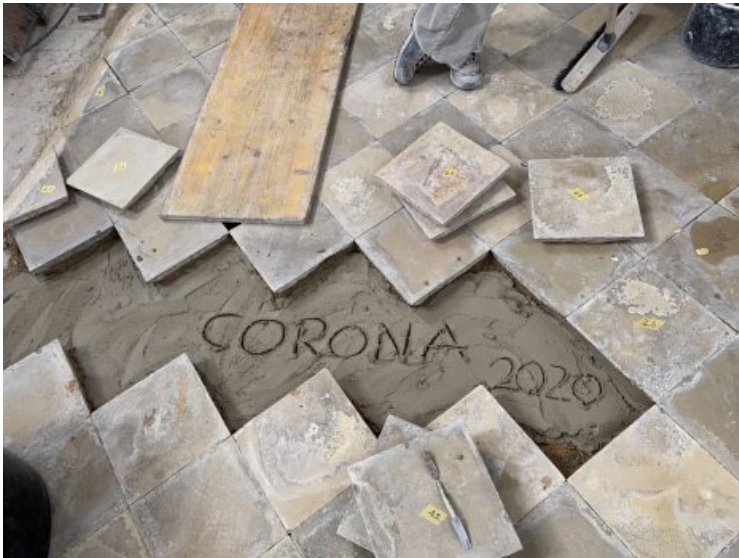
Arbeitsfoto: Während dem Versatz der Bodenplatten.

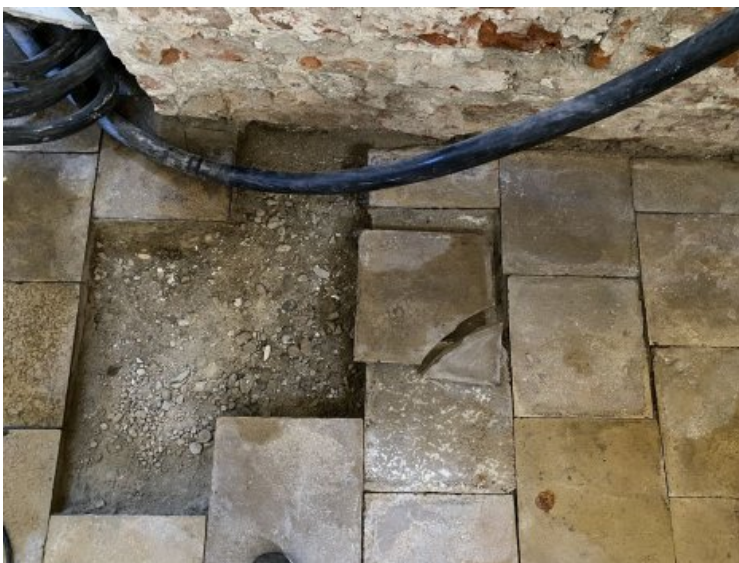
Boden Sakristei: Stark geschädigter Bereich mit bereits entnommenen Platten.

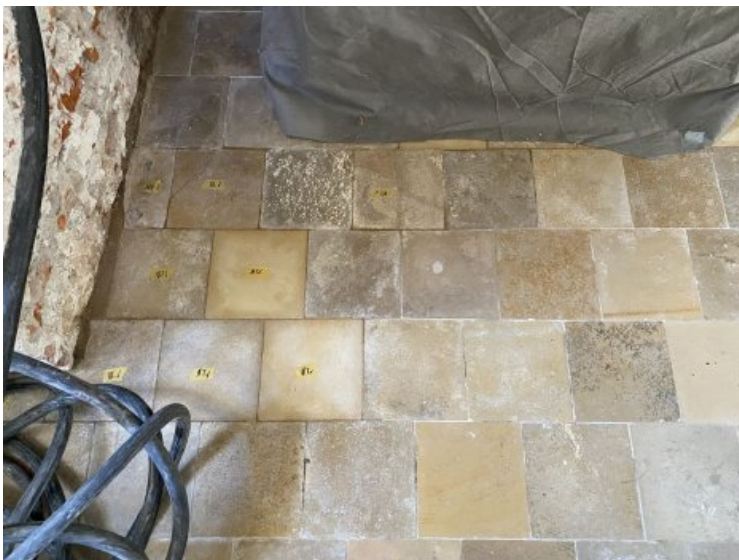
Die markierten Platten sind zurückversetzt.

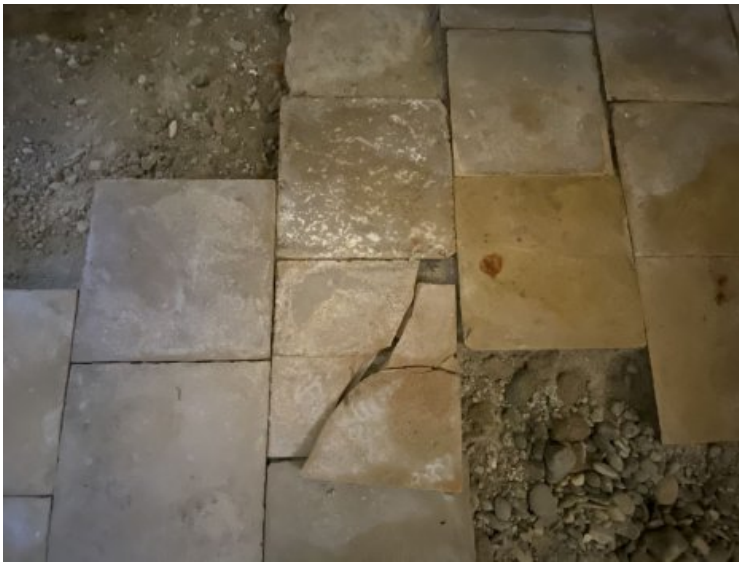
Detailaufnahme der gebrochenen Bodenplatte der Sakristei.

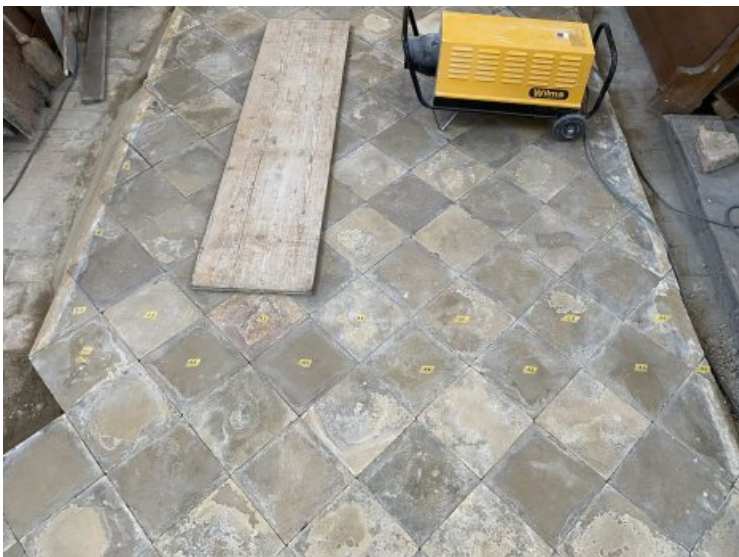
Die markierten Platten wurden für das Öffnen des Bodens herausgenommen.

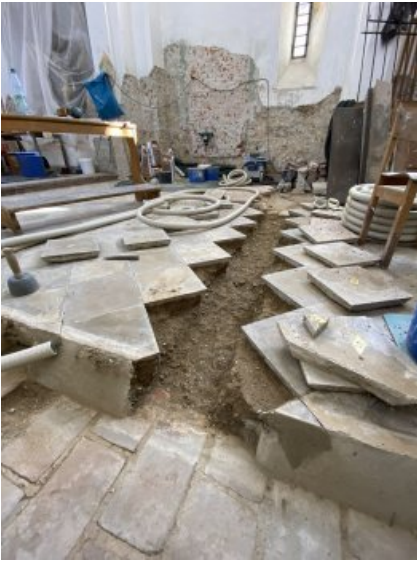
Fußbodenaufbau mit Schüttung und entfernten Bodenplatten; der Schacht für die Leerrohre wurde gezogen.

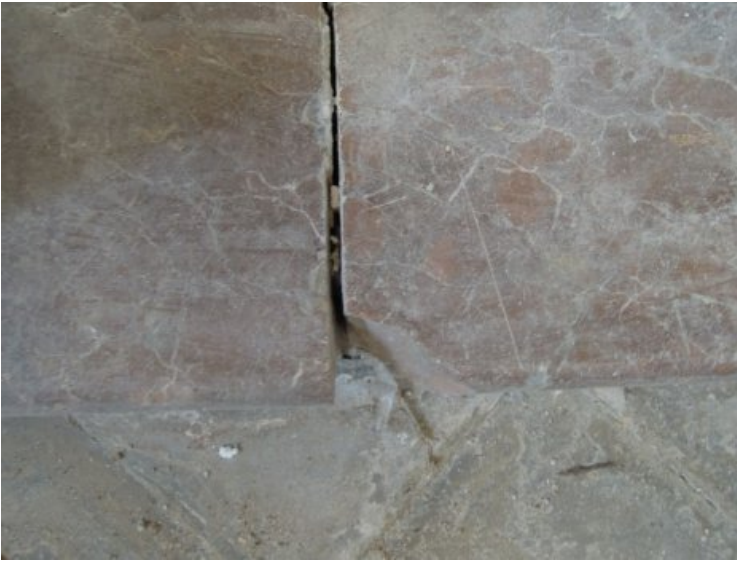
Detail: Fehlstelle im Rotmarmor der Antrittsstufe zum Chor.

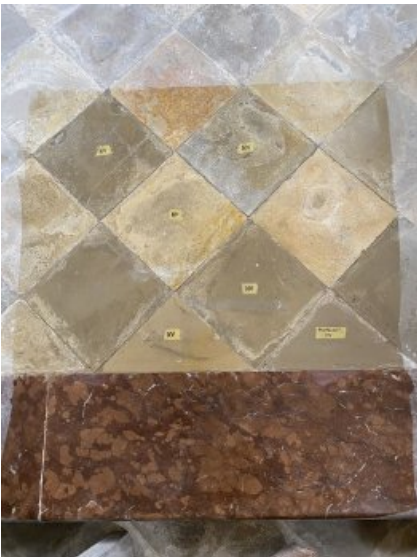
Gereinigte Fläche an der Stufe, mit Markierungen für die Bearbeitung der angrenzenden Bodenplatten.

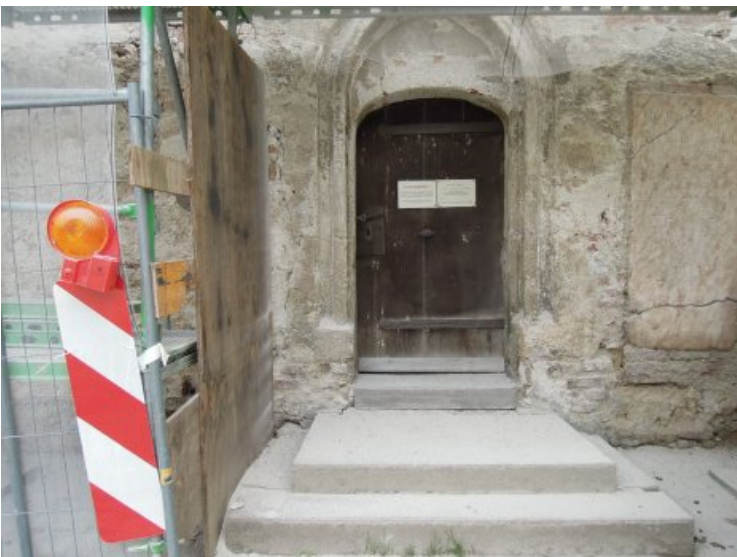
Schadbild und Bausituation des Portals im Vorzustand.

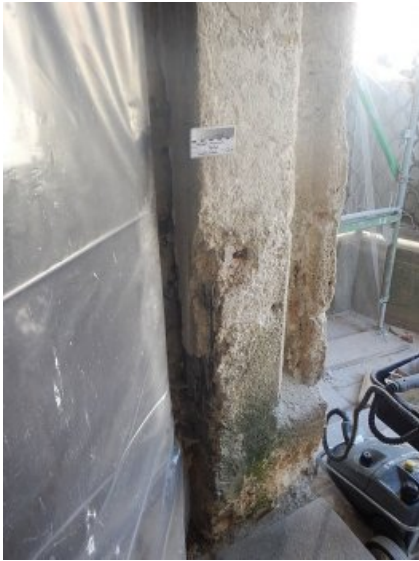
Schadbild an der rechten Seite der
Laibung des Portals.

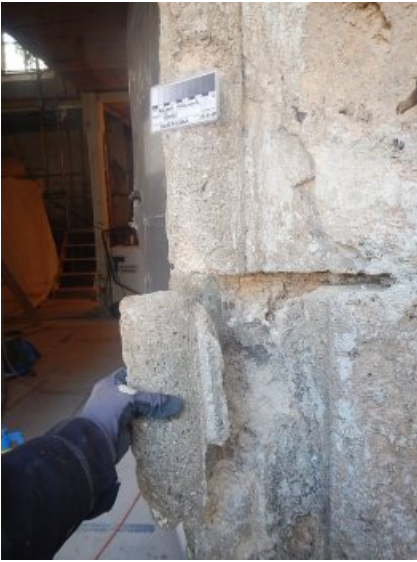
Stark entfestigter Stein und Bruchstück.

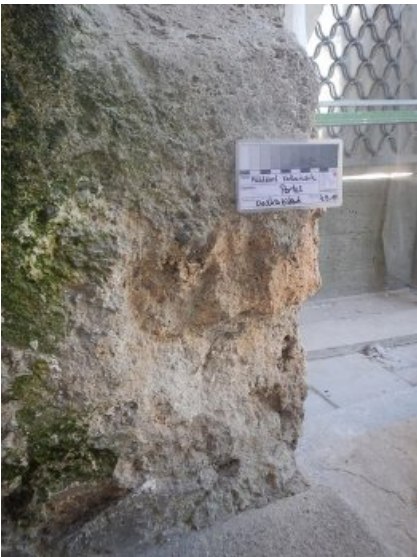
Fehlstelle am Sockel des Portals.

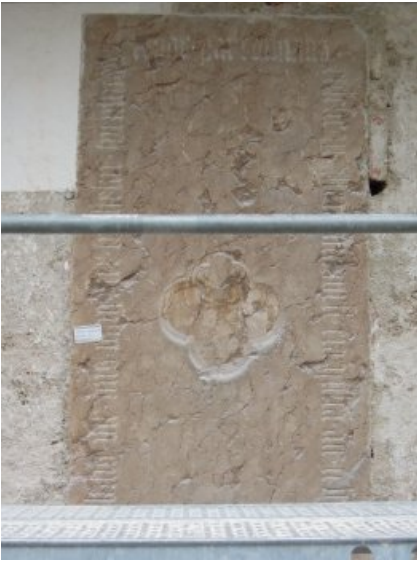
Epitaph im Vorzustand, verschmutzt und schadhaft.

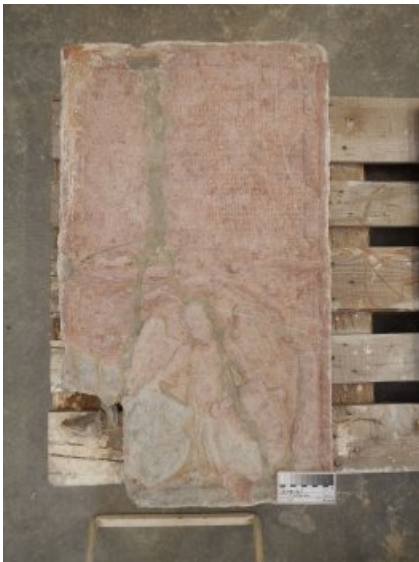
Der Epitaph 05 nach dem Ausbau; die Risse sind mit zementgebundener Masse verschlossen worden.

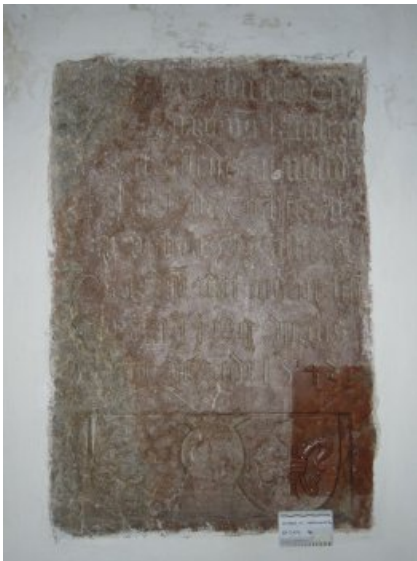
Epitaph 06 im Vorzustand, mit verschmutzter Oberfläche und bauseits angelegtem Muster zur Wachsbehandlung, das während der Restaurierung entfernt wurde.
