REFERENZ

Katharinenkirche

2019-2020

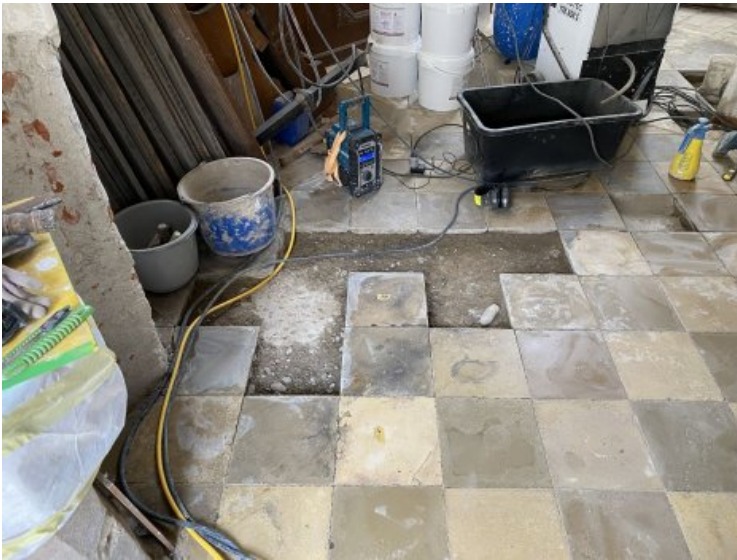
Die Bodenplatten unter der Empore während des Austauschs.
