REFERENZ

Katharinenkirche

2019-2020

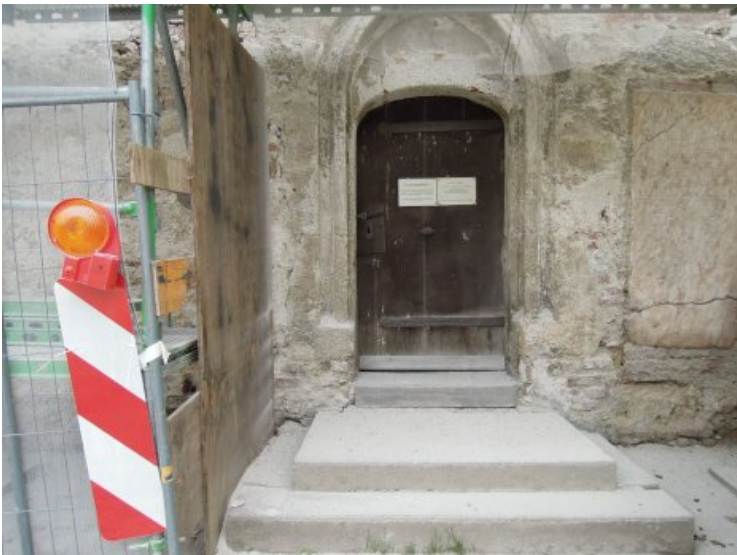
Schadbild und Bausituation des Portals im Vorzustand.

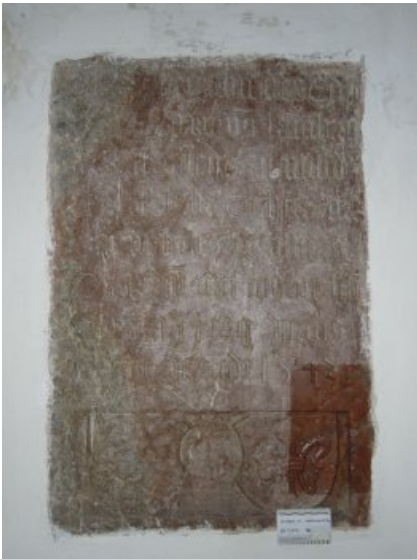
Epitaph 06 im Vorzustand, mit verschmutzter Oberfläche und bauseits angelegtem Muster zur Wachsbehandlung, das während der Restaurierung entfernt wurde.
