REFERENZ

**Ruine der ehem. Dominikanerinnen-Kirche St. Katharina**

Teilbereich Chor  
2016-2017

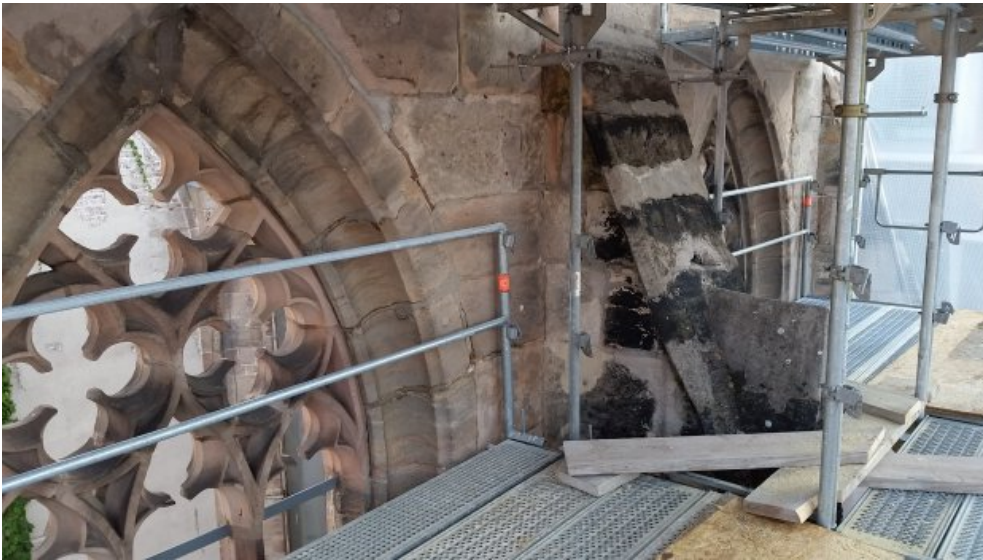
Nach dem Erstellen der Musterfläche zur Konservierung und Restaurierung der Katharinenuine.

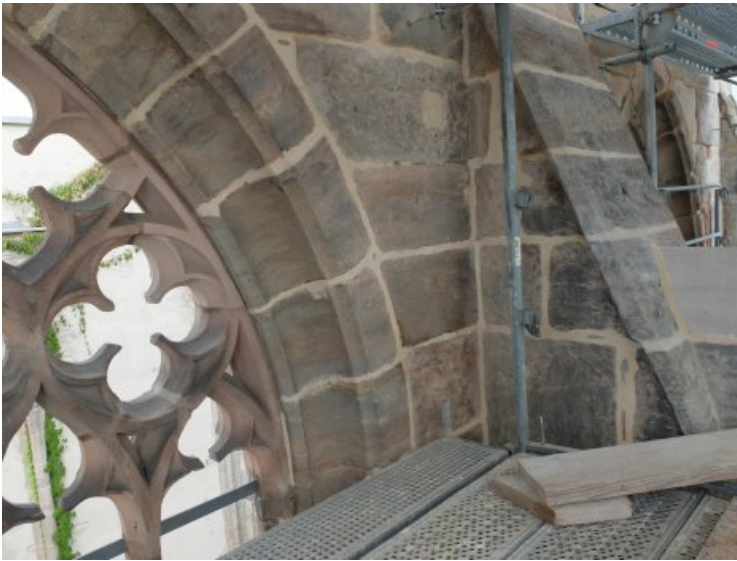
Der obere Bereich der Musterfläche im Vorfeld der Maßnahme.

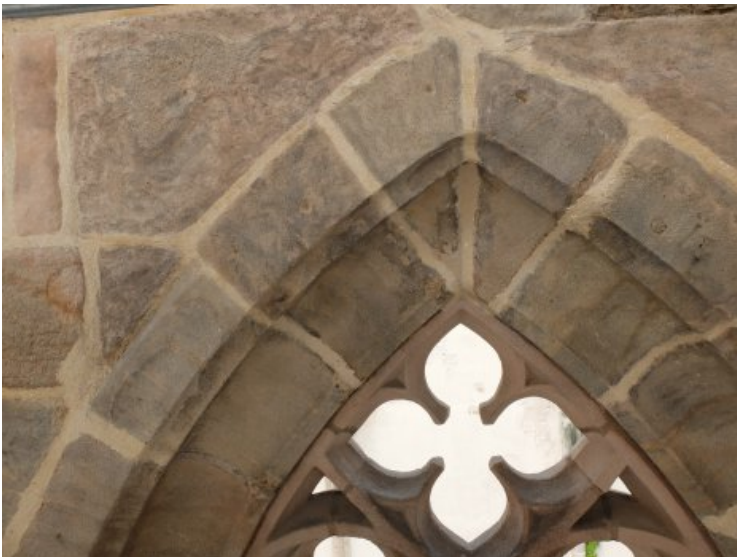
Der obere Bereich der Musterfläche nach der Konservierung und Restaurierung.

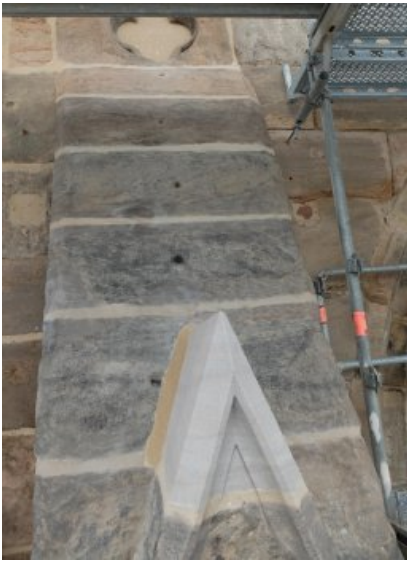
Insbesondere am oberen Pfeilerbereich waren im Vorfeld Schäden, wie defekte Altmörtel und entfestigte Sandsteinbereiche zu verzeichnen.
