REFERENZ

**Kath. Pfarrkirche St. Stephanus**

zwei Muschelkalkskulpturen  
2019-2019

Das Ziel der Restaurierung der beiden aus Muschelkalk gearbeiteten Skulpturen vor der Kath. Pfarrkirche St. Stephanus in Adelsdorf war der Substanzerhalt unter Wiederherstellung eines einheitlichen Gesamtbildes.

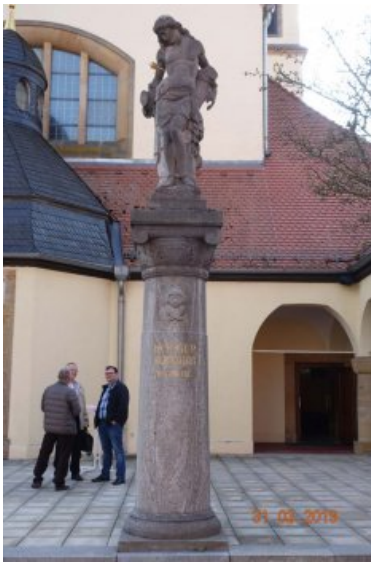
Skulptur des Hl. Sebastian, einer der beiden Kirchenpatrone der Kath. Pfarrkirche St. Stephanus vor der Reinigung im JOS- Verfahren. Skulptur des Hl. Sebastian, einer der beiden Kirchenpatrone der Kath. Pfarrkirche St. Stephanus vor der Reinigung im JOS- Verfahren.

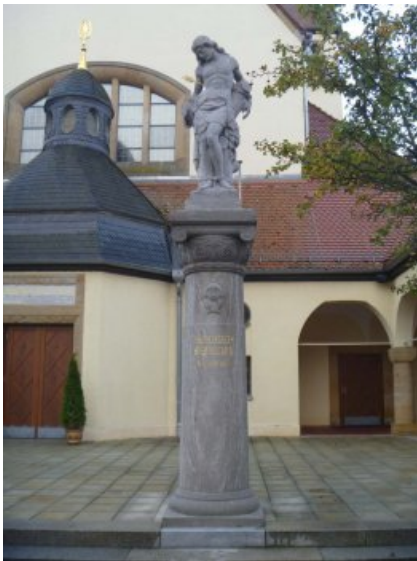
Gesamtansicht des Hl. Sebastian nach der Konservierung und Restaurierung.

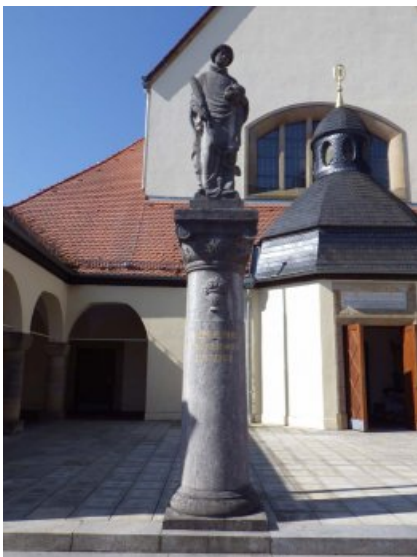
Skulptur des Hl. Stephanus, einer der beiden Kirchenpatrone der Kath. Pfarrkirche St. Stepahnus vor der Reinigung im JOS- Verfahren.

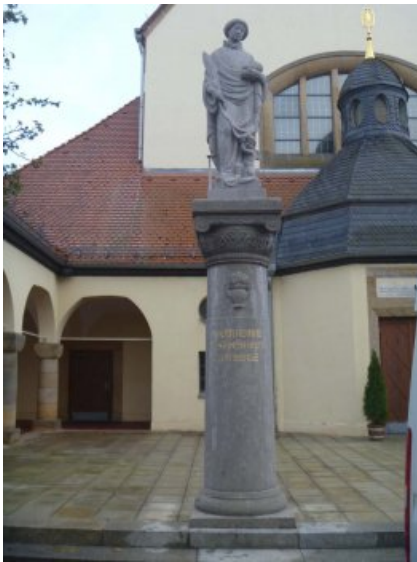
Gesamtansicht des Hl. Stephanus nach der Konservierung und Restaurierung.

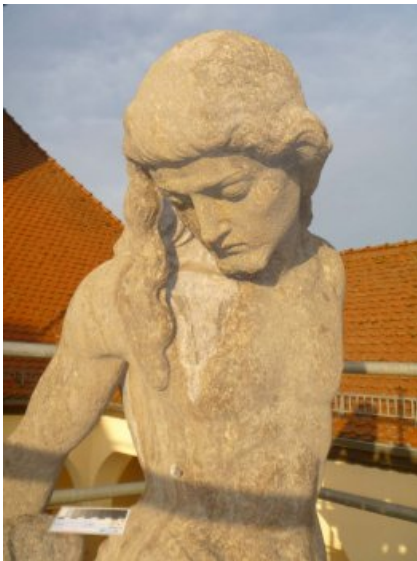
Skulptur des Hl. Sebastian nach der Reinigung im JOS-Verfahren. Die Fehlstelle der rechten Brust wurde sichtbar.

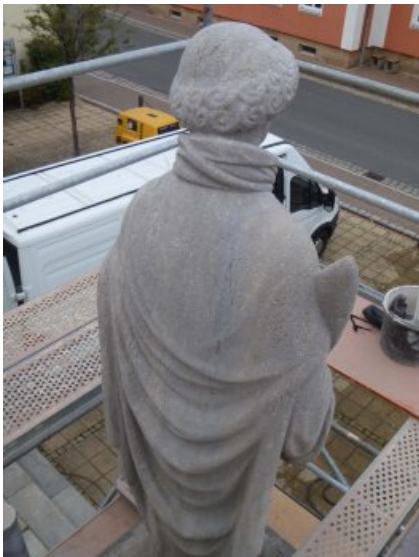
Auf der Rückseite im Schulterbereich des Skulptur des Hl. Stephanus nach der Reinigung gut erkennbarer Riss.
