Anwesen Schwabacher Straße 53

Wohnhaus in Ecklage
2019-2019

Im Rahmen einer Sanierung des denkmalgeschützten Bestandsgebäudes in der Schwabacher-, bzw. Karolinenstraße Fürth, wurde die gesamte Sandsteinfassade konserviert und restauriert. Ziel der Maßnahme war der Substanzerhalt unter Wiederherstellung eines einheitlichen Gesamtbildes.

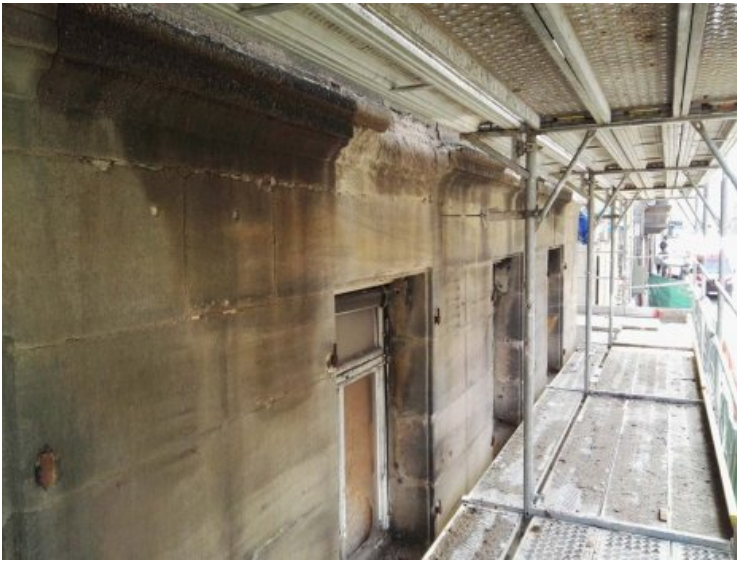
Vorzustand: Das umlaufende Gurtgesims war vor der Restaurierung in schlechtem Zustand. Verschmutzungen, schwarze Krusten, Fehlstellen, defekte Steinoberflächen sowie Risse waren zu erkennen.

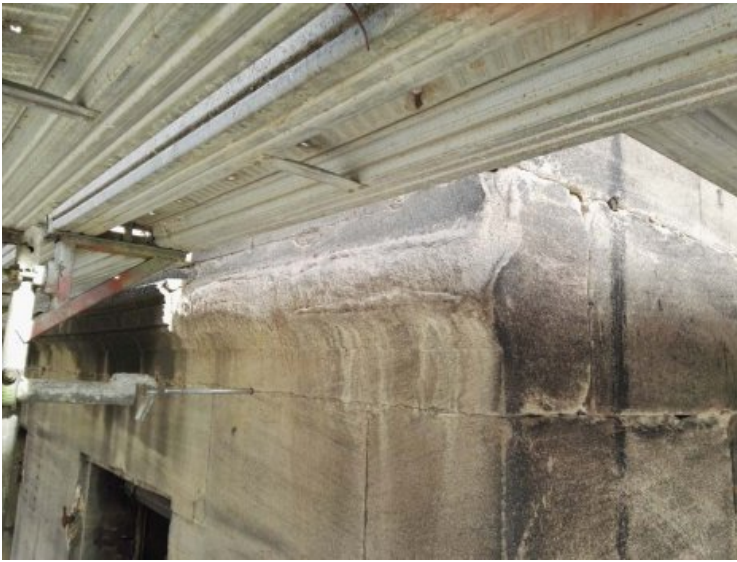
Das Profil des umlaufenden Gurtgesimses war stark zurückgewittert und wies unter anderem entfestigte oberflächennahe Bereiche auf.

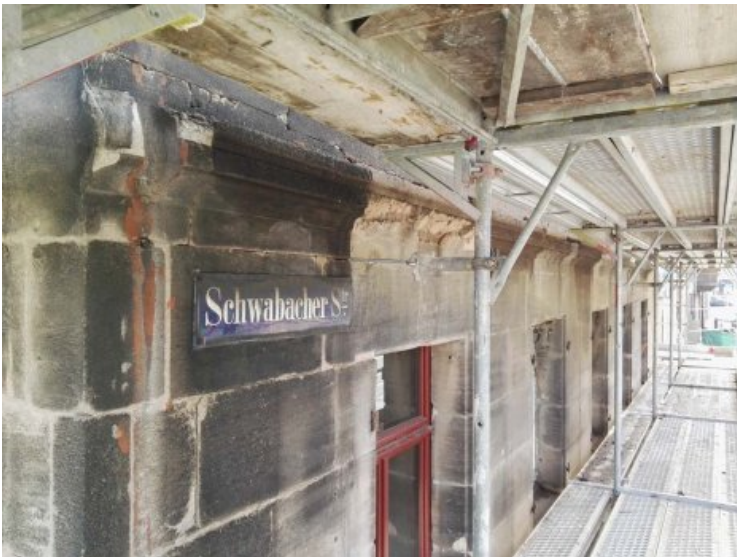
Teilweise im Gebäude befindliche Eisenschlaudem waren korrodiert, die Fassung partiell stark verschwärzt.

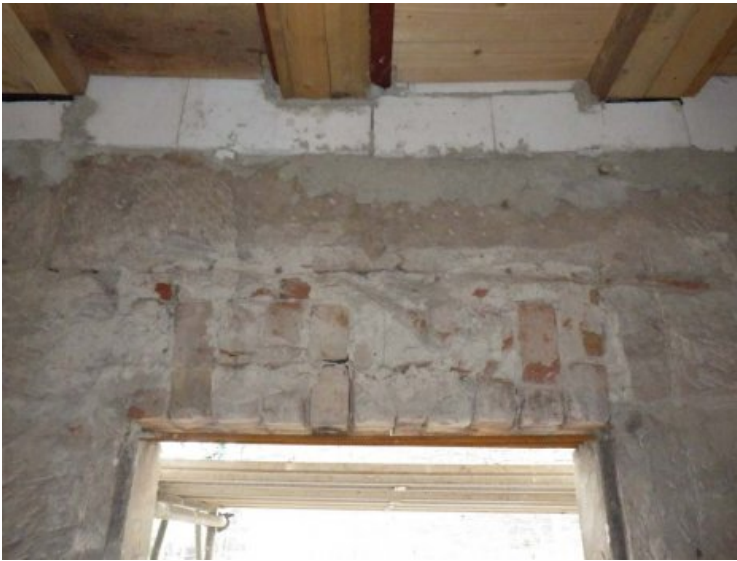
Detail eines Fenstersturzes von Innen, der umgebaut werden sollte. Das Ziegelmauerwerk wurde durch Stahlträger ersetzt.

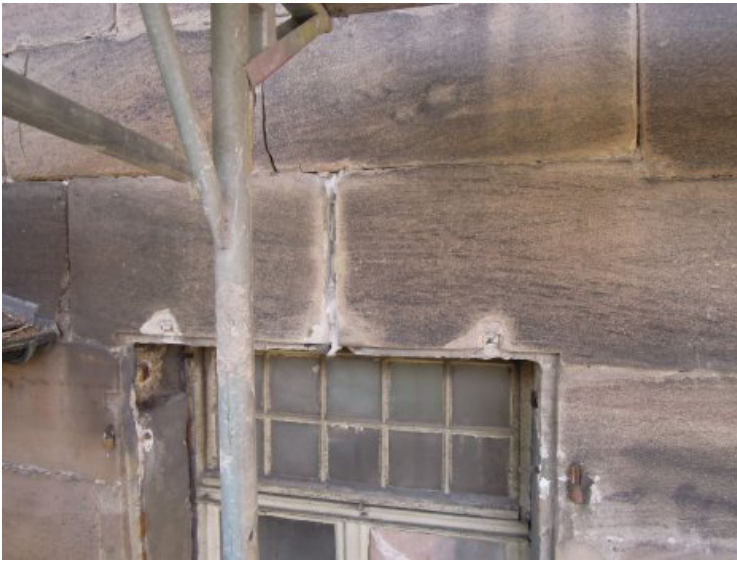
Vorzustand: Tiefe, klaffende Fuge über einem der Fenster.

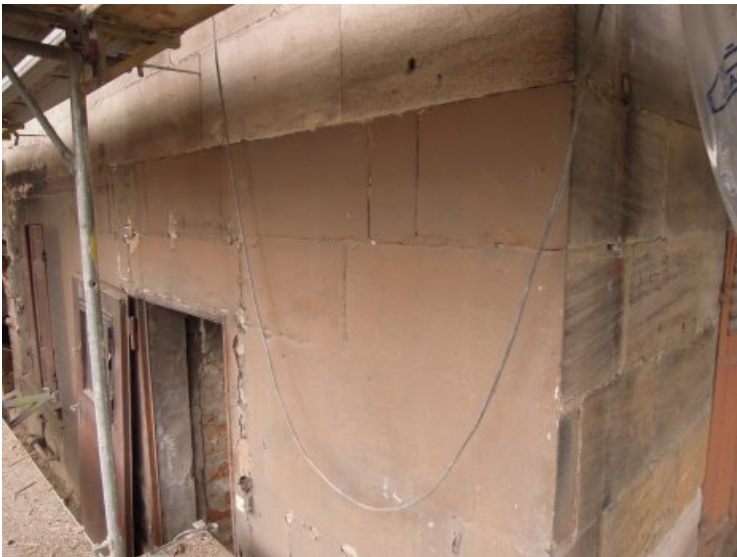
An der Ostfassade waren noch partiell anhaftende Reste eines Altanstriches vorhanden. Diese wurden mit Abbeize gelöst, nach Einwirken mechanisch abgenommen und abschließend mit dem JOS-Verfahren/Heißdampfreiniger nachgereinigt.

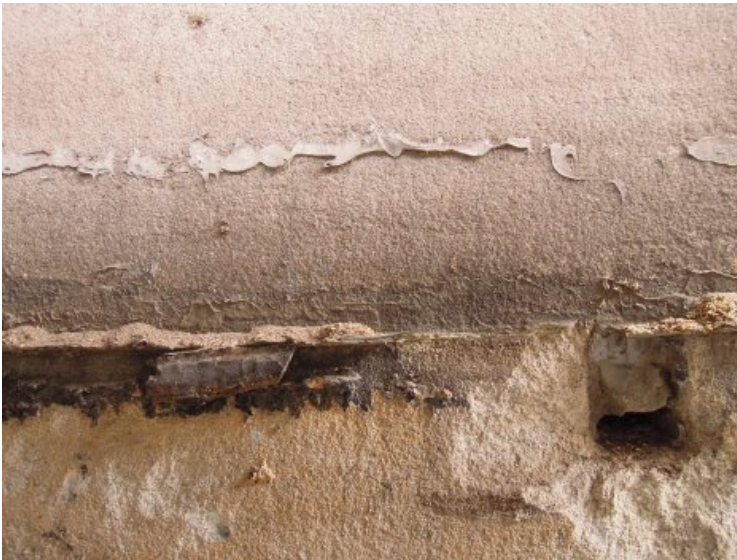
Vorzustand: Detail der partiell vorhandenen Silikon-Verunreinigung auf der Fassade.

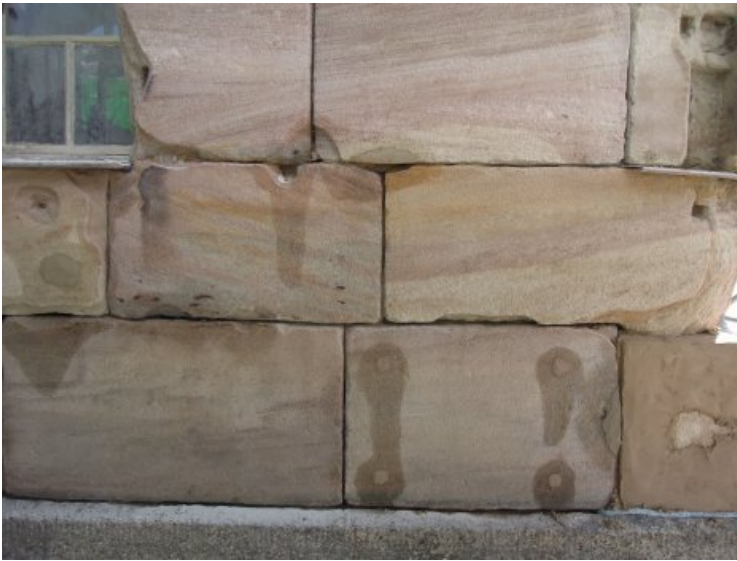
Alterergänzungen mit Hohlstellen und Rissen sowie aus ungeeignetem Material (Zement) wurden mechanisch abgenommen und Fehlstellen zum Antragen vorbereitet. Loser, gerissener und hohl liegender Fugenmörtel wurde ausgebaut.
