REFERENZ

Werderau

Einfriedung und Eingangsportale
2018-2020

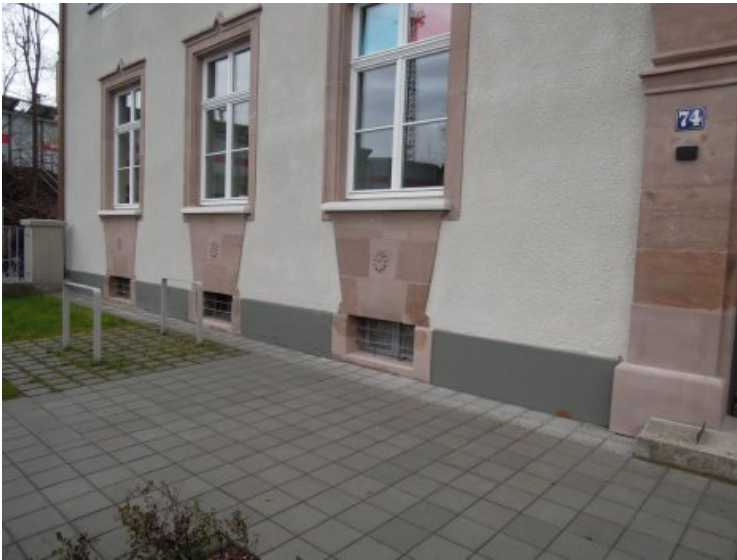
Fertiggestellter Sockel, die Sandsteinelemente wurden umfangreich durch Mörtelergänzungen und den Einbau von Neuteilen und Vierungen restauriert. Der Betonsockel wurde mithilfe von Fertigteilen rekonstruierend ergänzt.

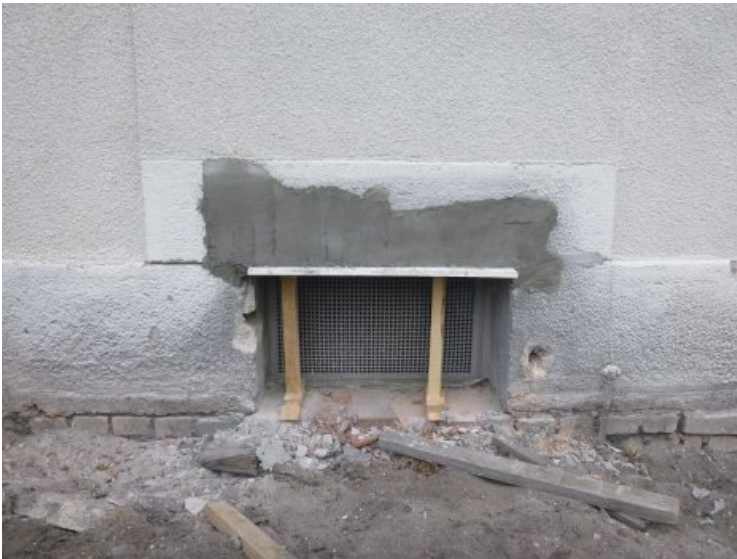
Arbeitsfoto: Eine angetragene Ergänzung des vorkonfektionierten Ersatzmörtels, der in Körnung, Struktur und Farbigkeit über dem Bestand angepasst ist, über Oberflächenniveau.

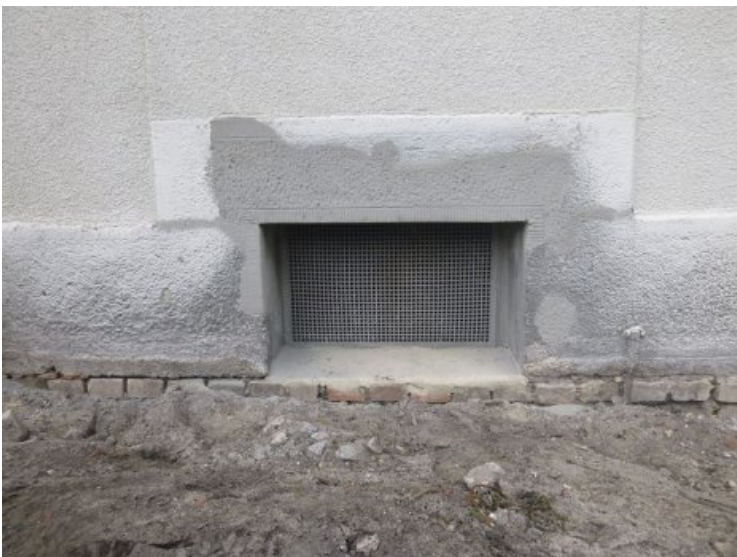
Arbeitsfoto: Wiederherstellen der Oberflächenbearbeitung des originalen Bestandes, Anarbeitung der Ergänzung auf Umgebungsniveau.

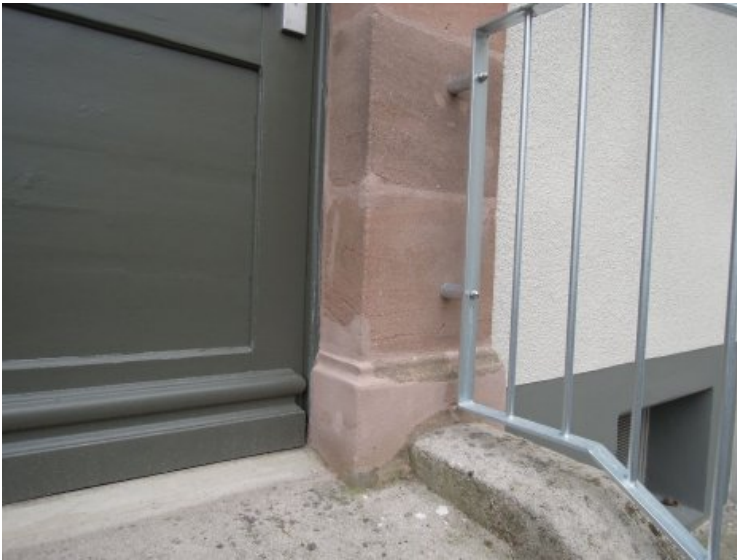
Nachzustand: Ergänztes Gewände am Hinterausgang. An den rückwärtigen Zugänge wurden ebenfalls Sandsteinrestaurierungen und Reparaturen von Betonelementen ausgeführt.

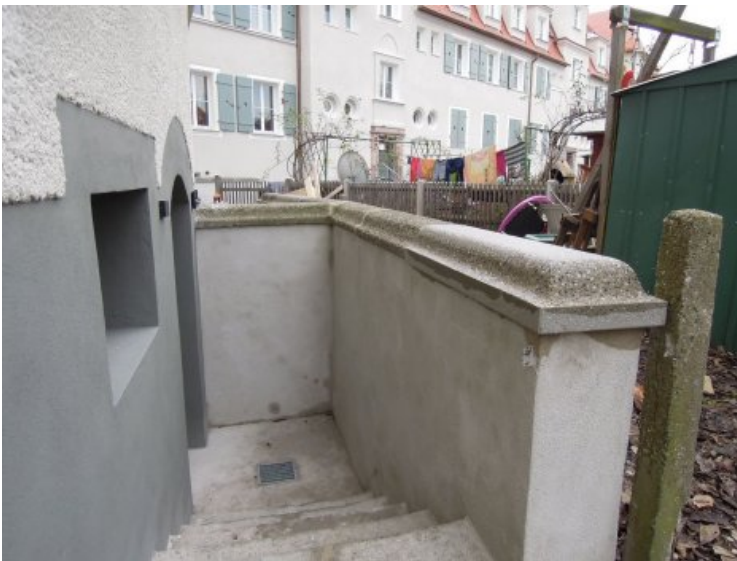
Die stark geschädigte Mauerabdeckung der Kellereingänge wurde ausgetauscht und neu verfugt.

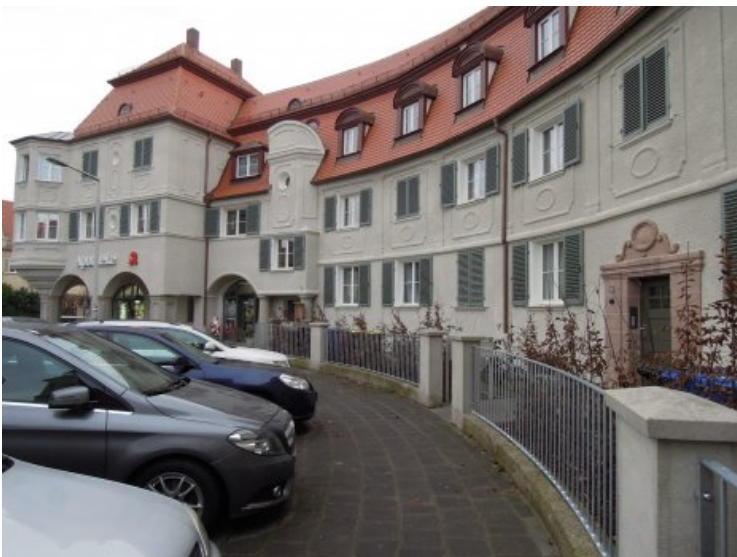
Nachzustand: Fertiggestellt Einfriedung mit neuem Zaun.
