REFERENZ

Hirschbrunnen

Brunnenbecken, Brunnensäule mit Skulptur 2023-2023

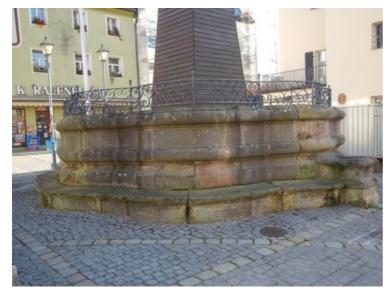
Brunnen vor der Restaurierung mit biogenem Bewuchs und Schäden an Naturstein und Fugen.

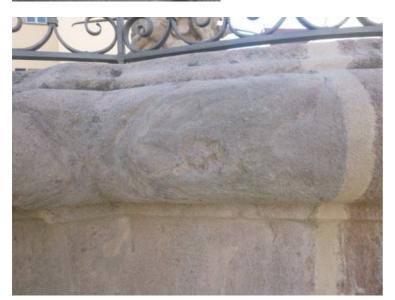
Ein umlaufender, tiefer Riss am Außenprofil des Brunnens, daran angrenzend stark aufgeraute, abschuppende Gesteinsoberfläche.

Der tiefe Riss wurde kraftschlüssig injiziert und anschließend mit einer an den Originalstein angepassten Steinersatzmasse oberflächenbündig verschlossen. Die aufgeraute Oberfläche wurde überschlämmt.

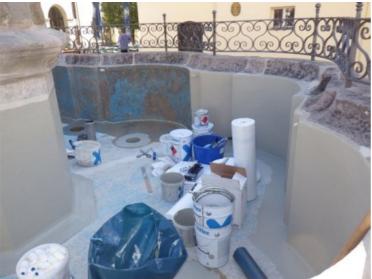
Durch die schadhafte Beschichtung und Putzschicht im Inneren der Brunnenschale konnte Wasser nach außen dringen.

Die alte Beschichtung wurde abgenommen und der Putz ausgebessert. Anschließend wurde ein neues Abdichtungssystem aufgebracht.

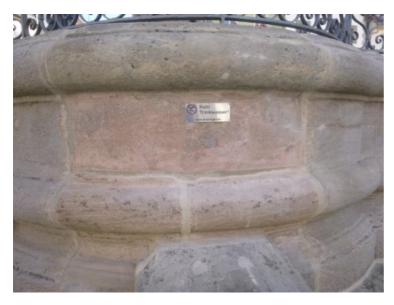
Fertig bearbeitetes Brunnenbecken. Die Fugen wurden erneuert und Fehlstellen ergänzt. Durch die abschließende Retusche fügen sich die Neuerungen harmonisch in den Bestand.

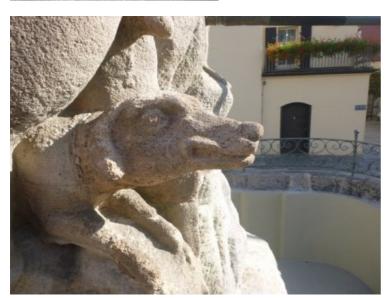
Durch Verwitterung ist die Schnauze am untersten Hundekopf der Jagdszene an der Brunnensäule fast vollständig abgetragen.

Die Hundeschnauze wurde mit an den Originalstein angepasster Steinersatzmasse ergänzt und bildhauerisch nachbearbeitet.
