## REFERENZ

### Hirschbrunnen

Brunnenbecken, Brunnensäule mit Skulptur  
2023-2023

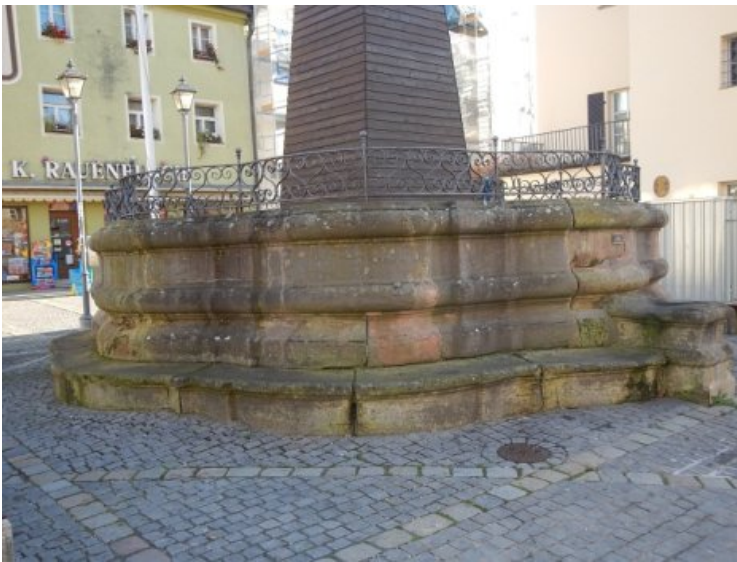
Brunnen vor der Restaurierung mit biogenem Bewuchs und Schäden an Naturstein und Fugen.

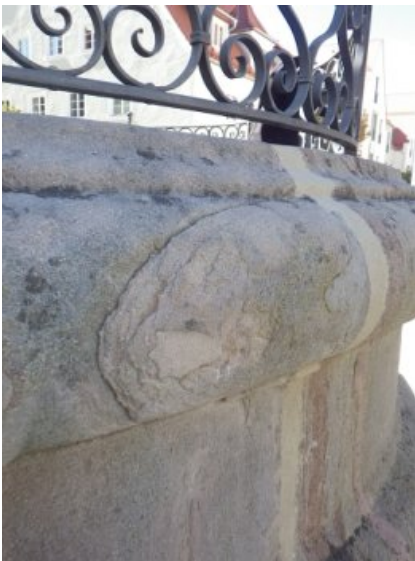
Ein umlaufender, tiefer Riss am Außenprofil des Brunnens, daran angrenzend stark aufgeraute, abschuppende Gesteinsoberfläche.

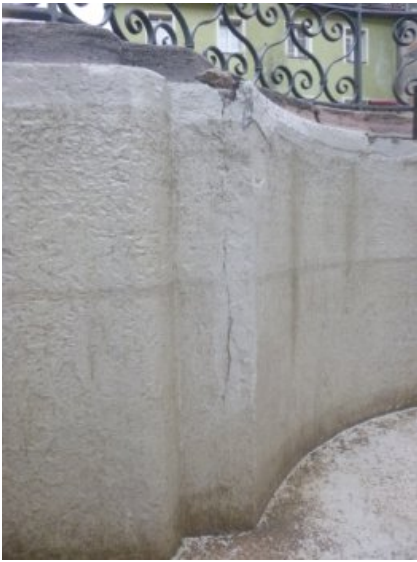
Durch die schadhafte Beschichtung und Putzschicht im Inneren der Brunnenschale konnte Wasser nach außen dringen.

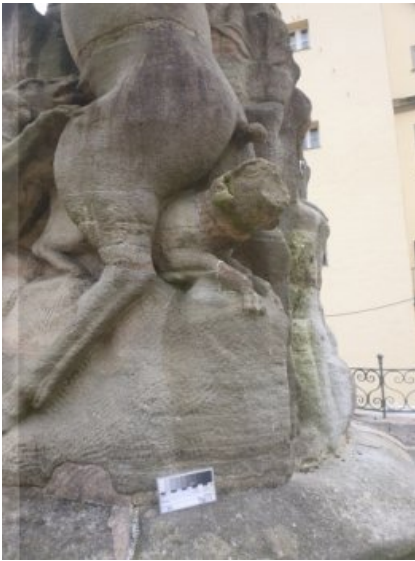
Durch Verwitterung ist die Schnauze am untersten Hundekopf der Jagdszene an der Brunnensäule fast vollständig abgetragen.
