REFERENZ

Kirche St. Veit

Umfassungsmauer
2019-2020

Die Einfriedungsmauer des Kirchhofs der Kirche St. Veit in Ottensoos zeigte umfangreiche Schäden, die den Austausch defekter Steine, die Erneuerung aller Fugen, das Schließen von Rissen und das Verfüllen von Hohlräumen notwendig machten.

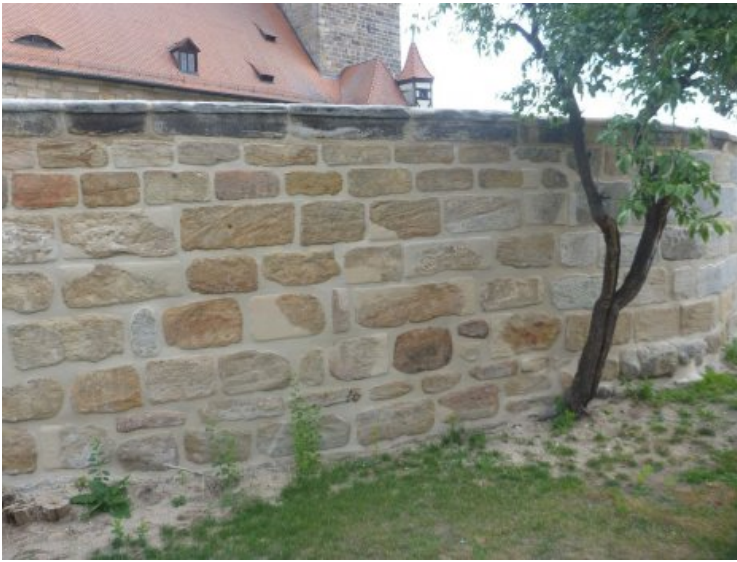
Abschnitt der Kirchhofmauer nach Abschluss der Arbeiten. Die Fugen wurden erneuert, Fehlstellen ergänzt.

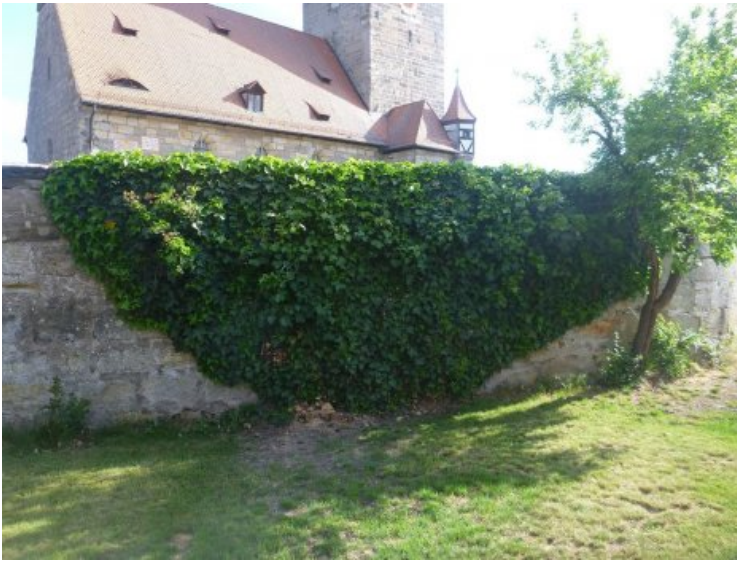
Vorher waren Abschnitte der Mauer z.T. stark bewachsen.

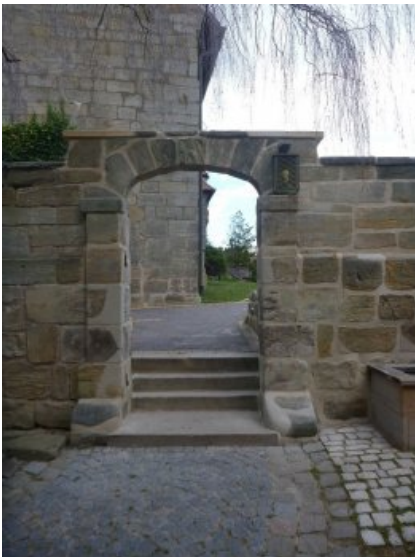
Tor in der Kirchhofmauer im Nachzustand.

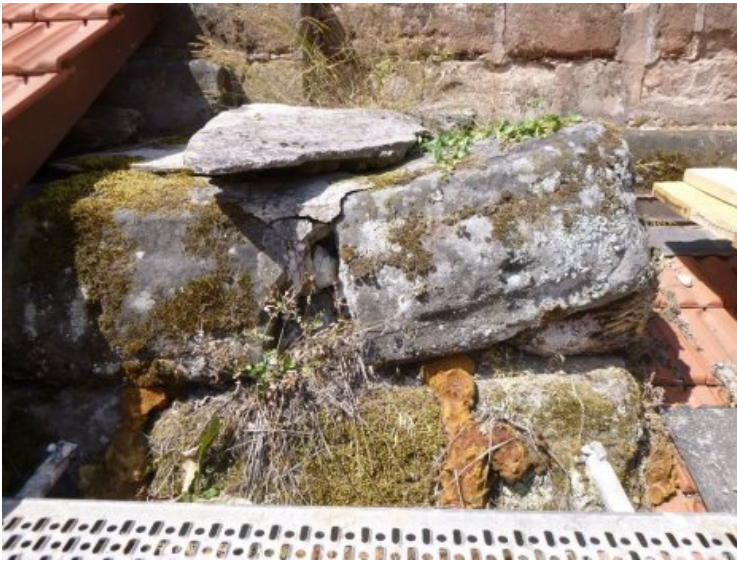
Unzureichende Verfungung mit Bauschaum (hellbraun) auf der Mauerkrone. Starker Pflanzenbewuchs mit tiefreichendem Wurzelwerk, wodurch der Mauerverband zerstört wird.

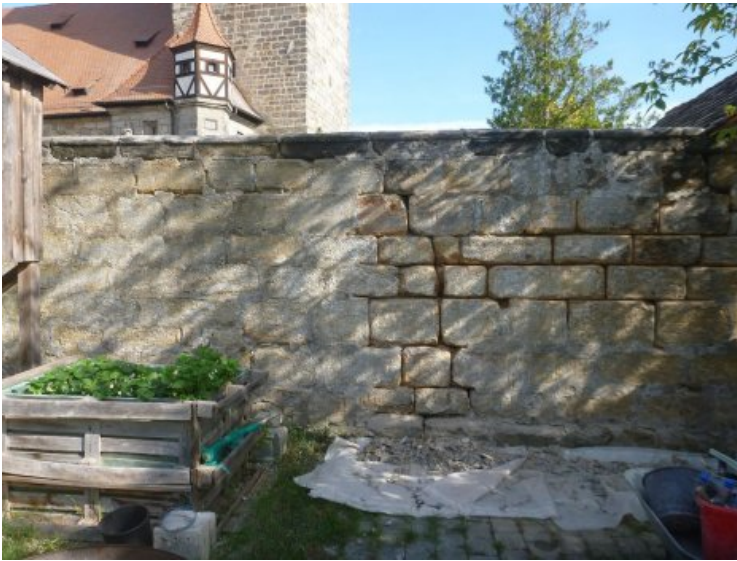
Nach der Abnahme losen Fugenmaterials wurde deutlich, wo eine Tiefenverfung erfolgen muss. Der mittlere Mauerabschnitt wurde als Musterfläche zur Verfung angelegt.

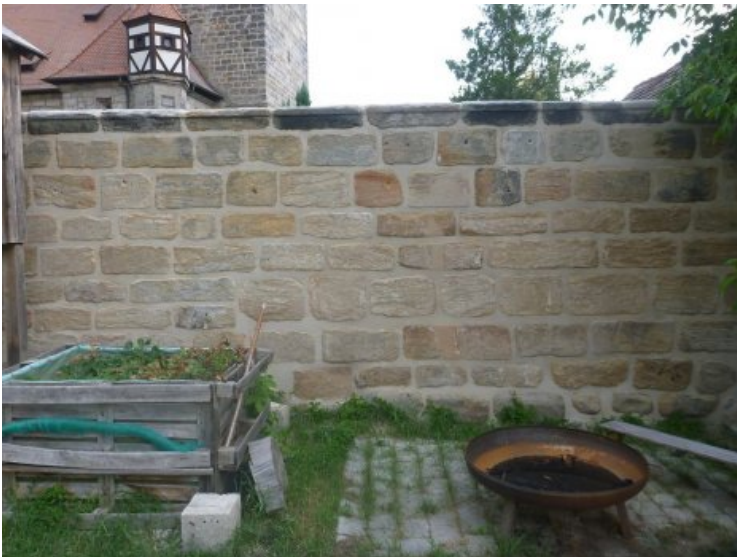
Nach Abschluss der Arbeiten ist das Fugennetz geschlossen.

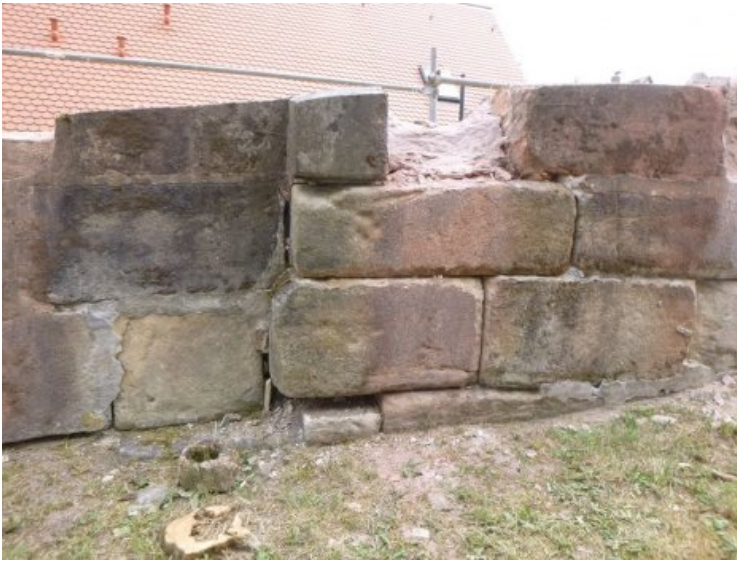
Stark verwitterter Stein der Abdeckung mit Gefügelösung im Vorzustand.

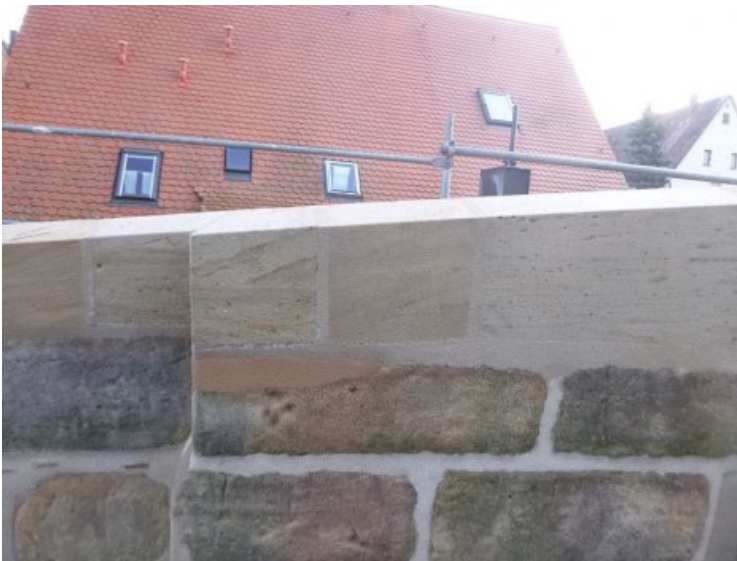
Mauerabschnitt im Nachzustand mit ausgetauschten Abdecksteinen.

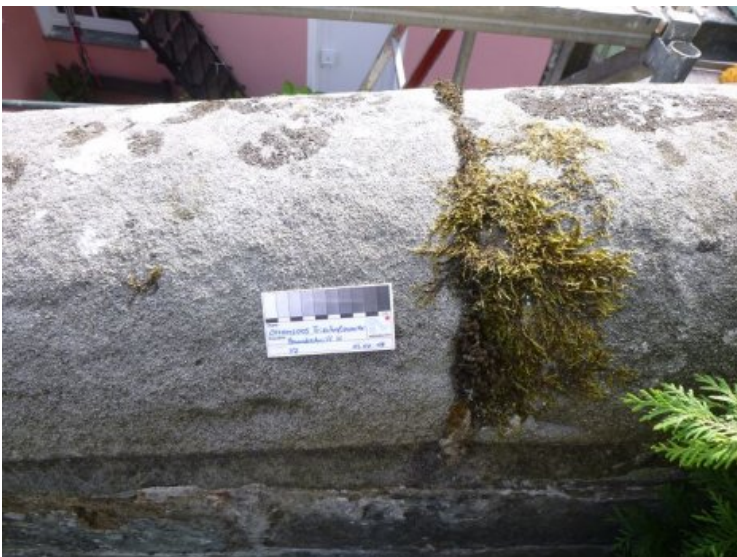
Flechten, Moose und Pflanzenbewuchs in den Fugen und als dunkle Krusten auf den Oberflächen.

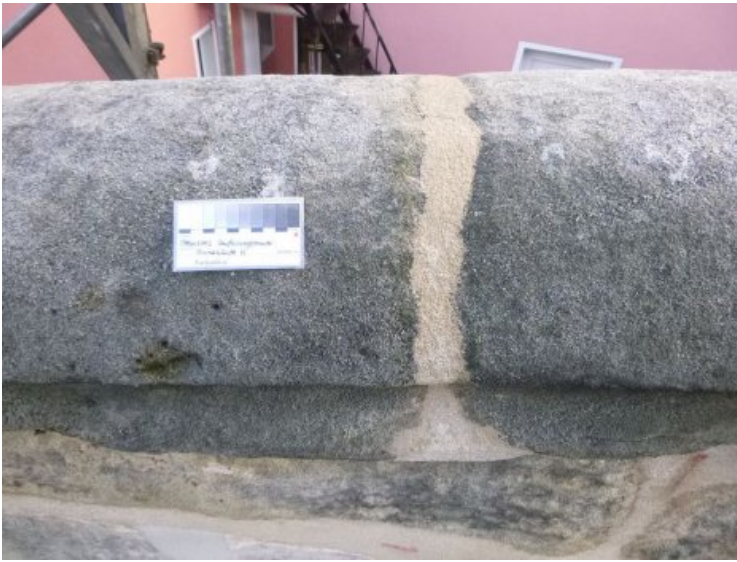
Nach der Reinigung und Verfugung der Abdecksteine.

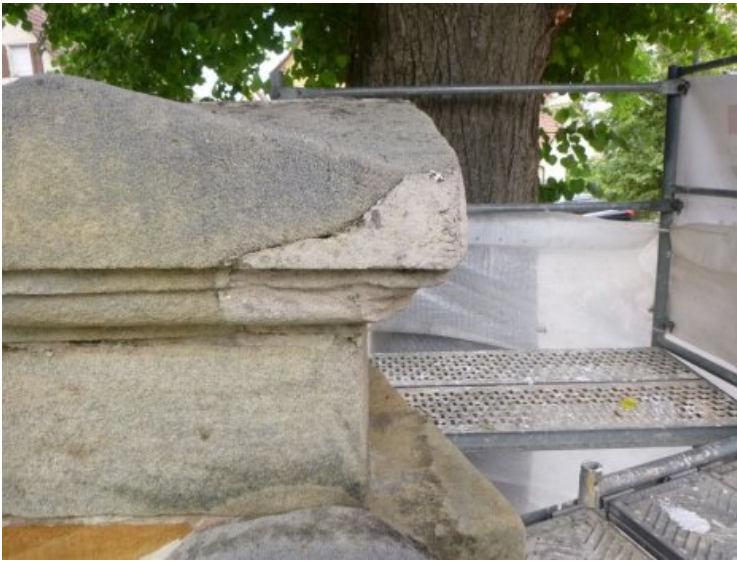
Vorzustand: Schadhafte Altergänzung an der Abdeckung des Mauerpfeilers.

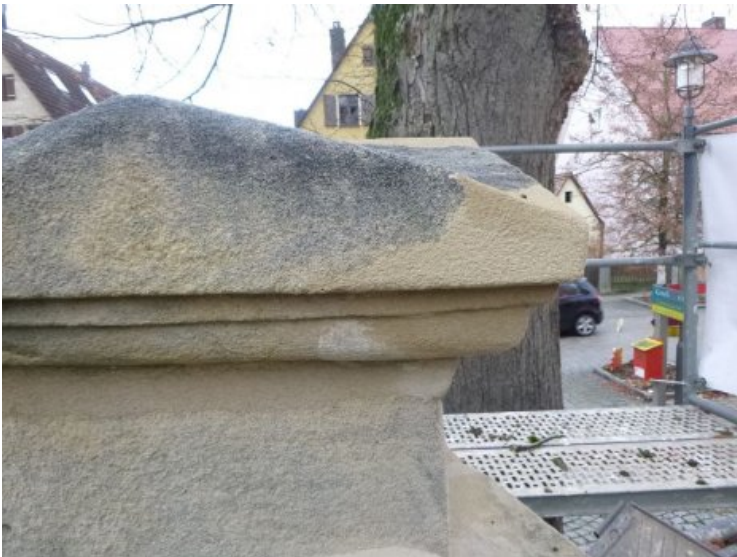
Profilierte Steingänzung im Nachzustand.

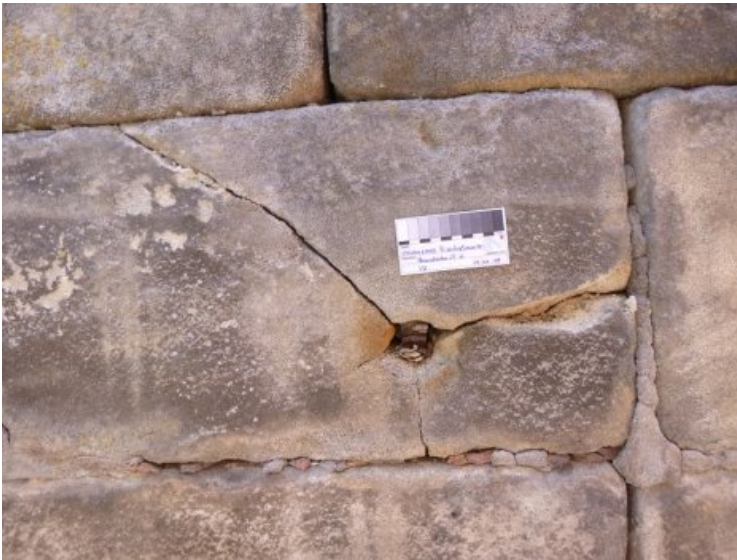
Vorzustand: Rostsprengung durch Metallverankerung (Zentrum des Rissnetzes), losem Fugenmörtel und fehlendem Fugenmaterial.

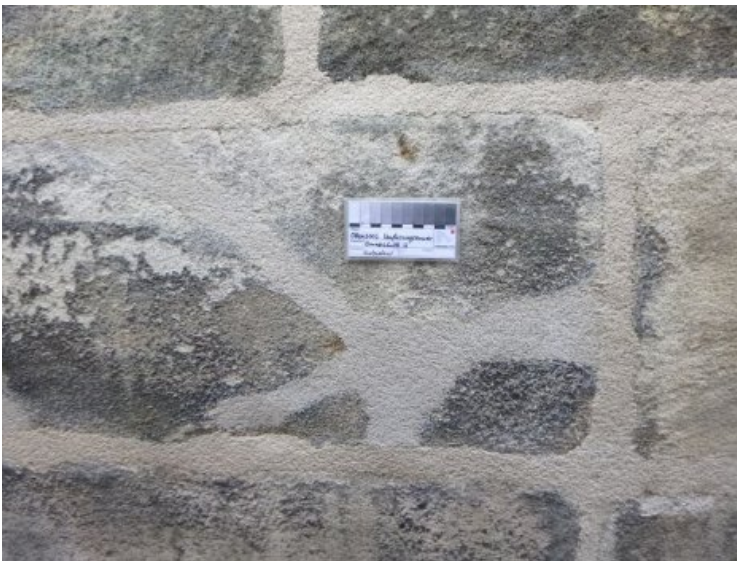
Nachzustand: Metallteil entfernt, Rissnetz mit Steinersatzmasse geschlossen und erneuerte Fugen.

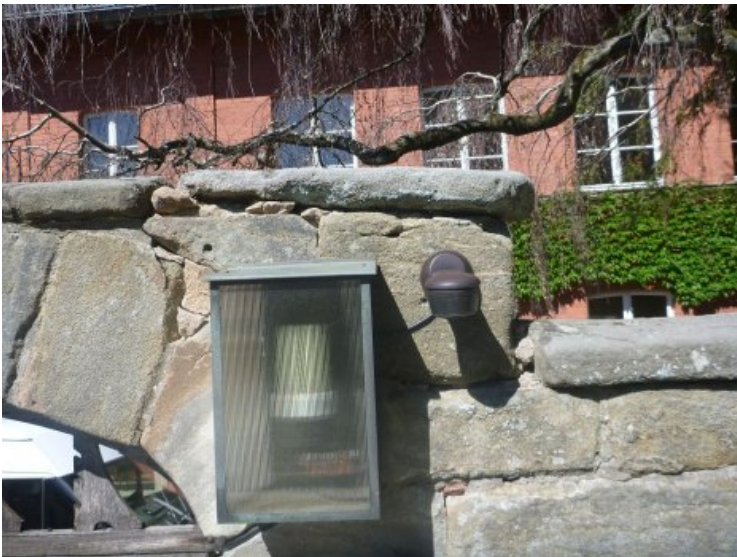
Vorzustand: Defekte Abdeckung und schadhafte Fugen.

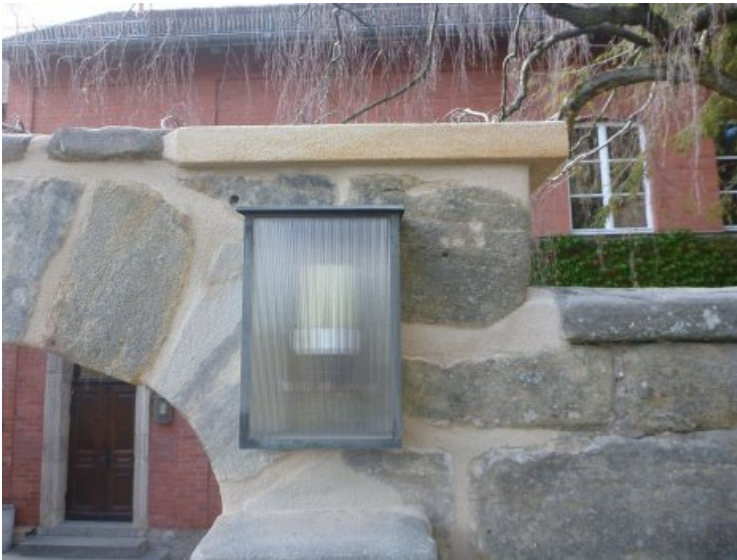
Nachzustand: Neuteil als Abdeckstein,
Fugen erneuert, Fehlstellen geschlossen.

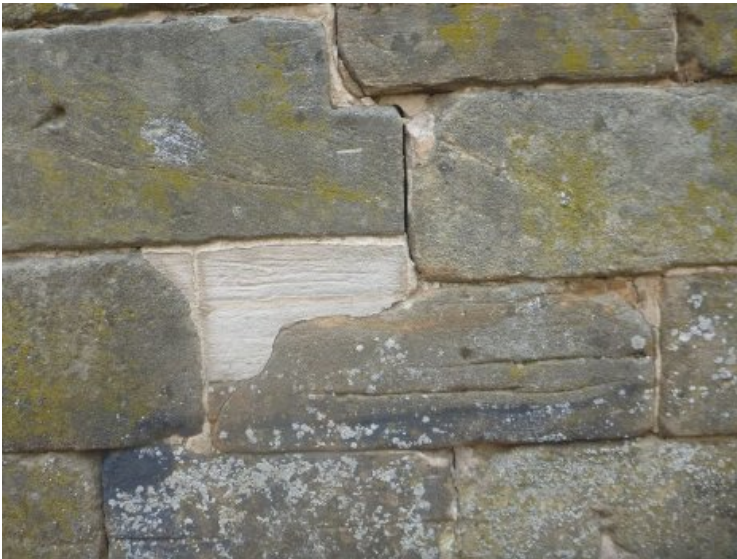
Eine Altergänzung im Vorzustand und
Riss im Fugennetz.

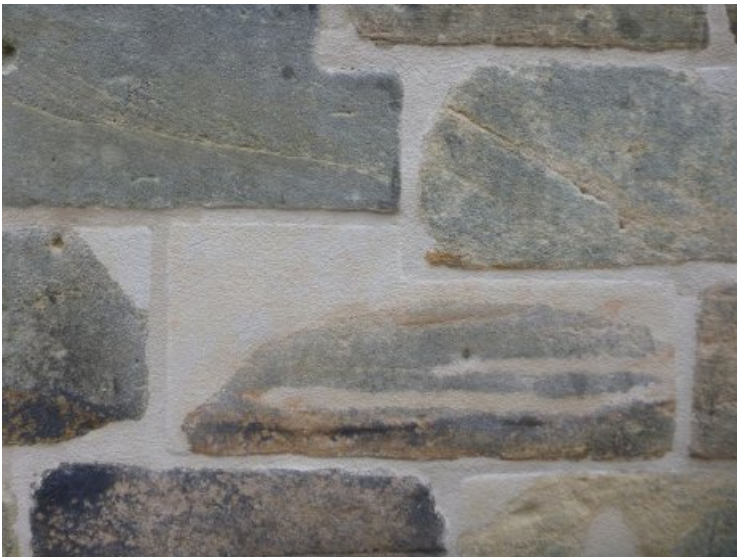
Die Altergänzung wurde ausgetauscht
und die Fugen erneuert.

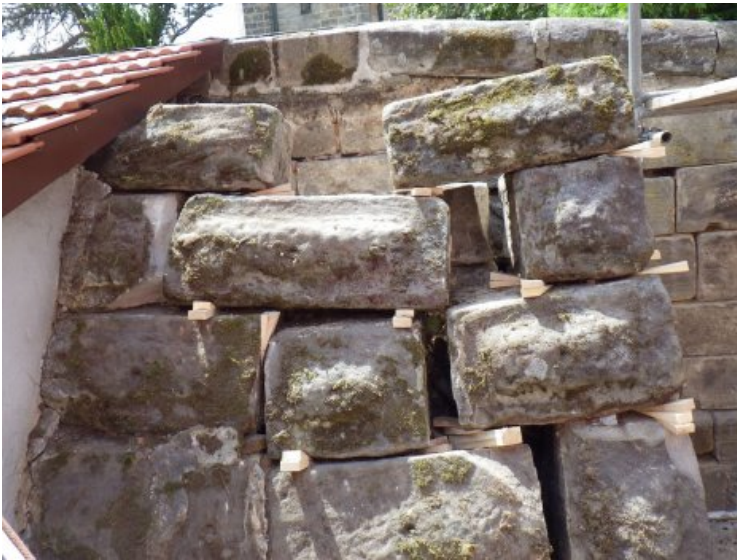
Arbeitsfoto: Nach dem Entfernen von Wurzeln, Pflanzen, Schutt und Lockermaterial. Die Steine wurden mit Holzkeilen in regelmäßiger Lagerfuge positioniert.

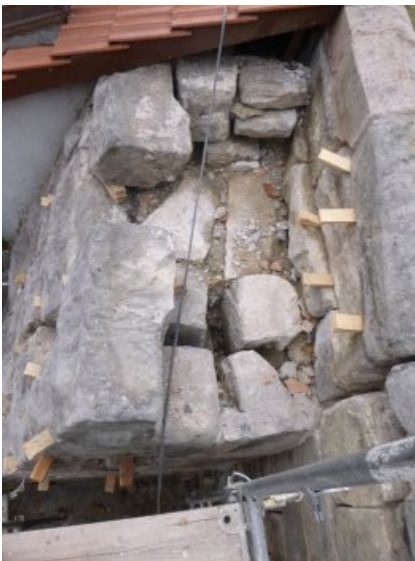
Nach dem Entfernen des losen Materials im Mauer Kern und den Fugen werden die zu füllenden Hohlräume deutlich.

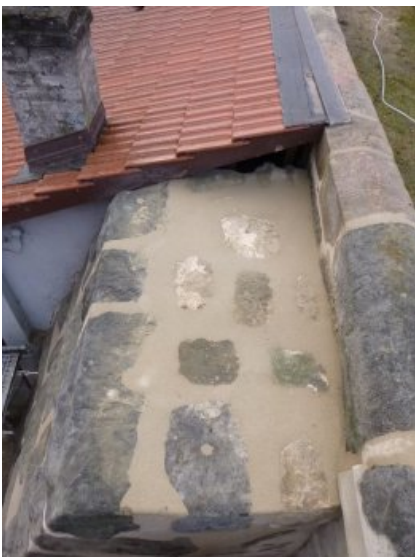
Verfugter massiver Steinpfeiler, die Keile zur Positionierung sind entfernt und die Fugen und Löcher (Hebepunkte) verschlossen.

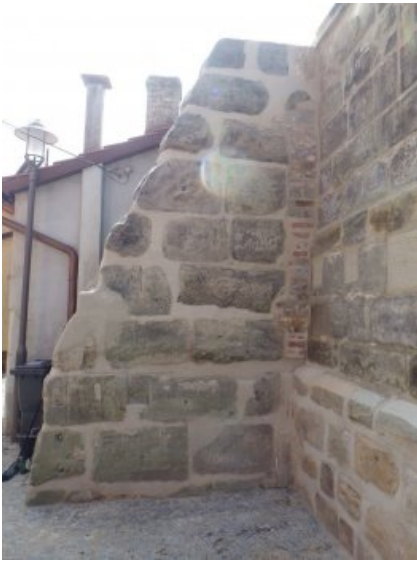
Gesamtansicht des Strebepeilers im Nachzustand.
