REFERENZ

Veste - Roter Turm

2020-2020

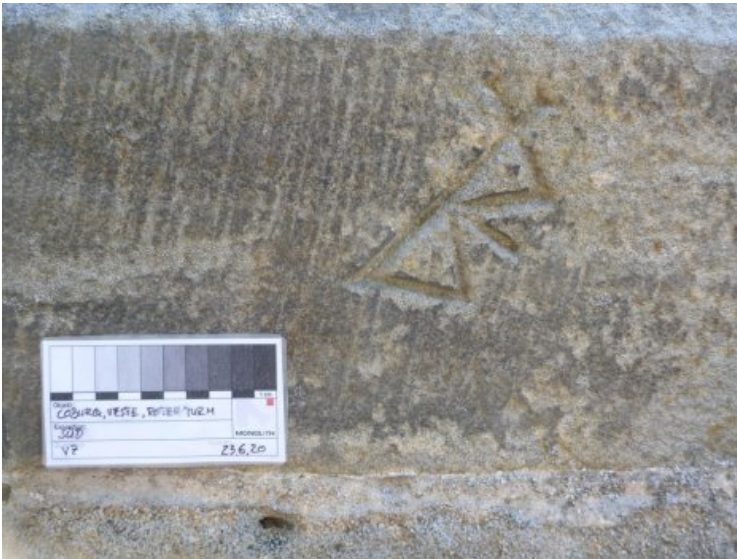
Steinmetzzeichen an der Südfassade des Turms.

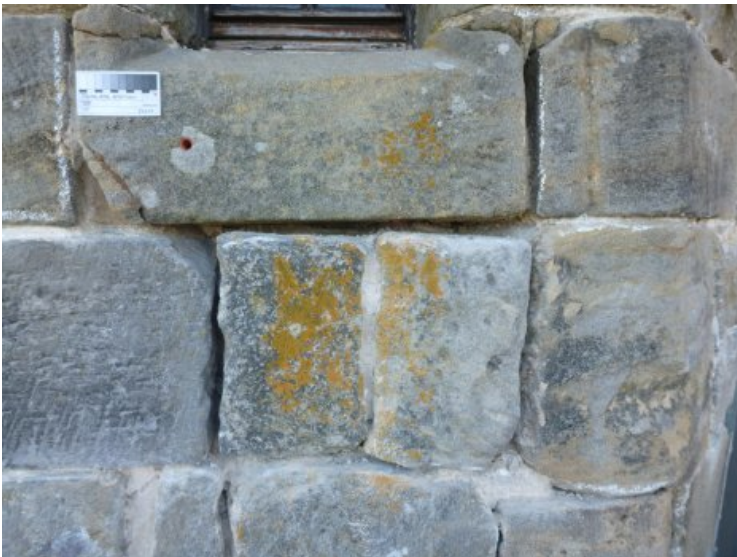
Zwischenzustand: Ausgeräumte Fugen.

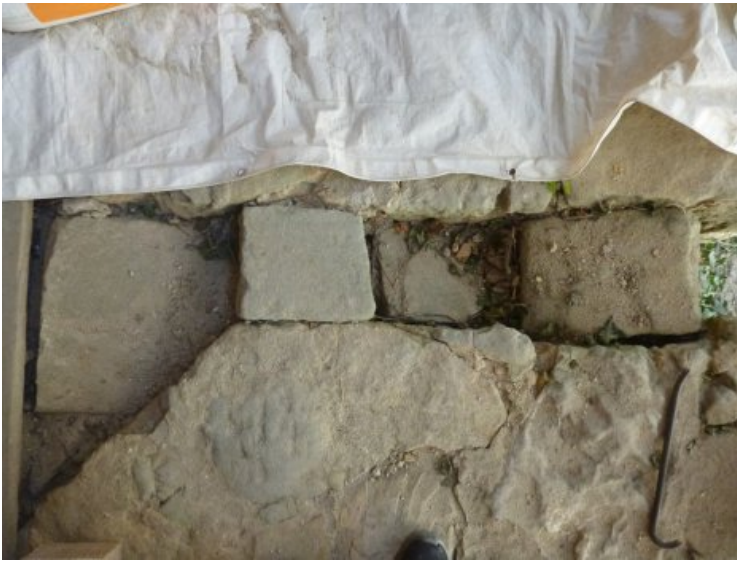
Am Treppenpodest im Torbogen waren drei Steine abgesackt und lagen tiefer als die umliegenden.
