### Kirche St. Veit

Fassade  
2025-2026

Durch die Firma Monolith restauriert wird bis voraussichtlich Frühjahr 2026 die steinsichtige Fassade der Kirche – auch einige Maßnahmen zur Risssicherung und -verschleißung entlang der Innenwände finden statt.

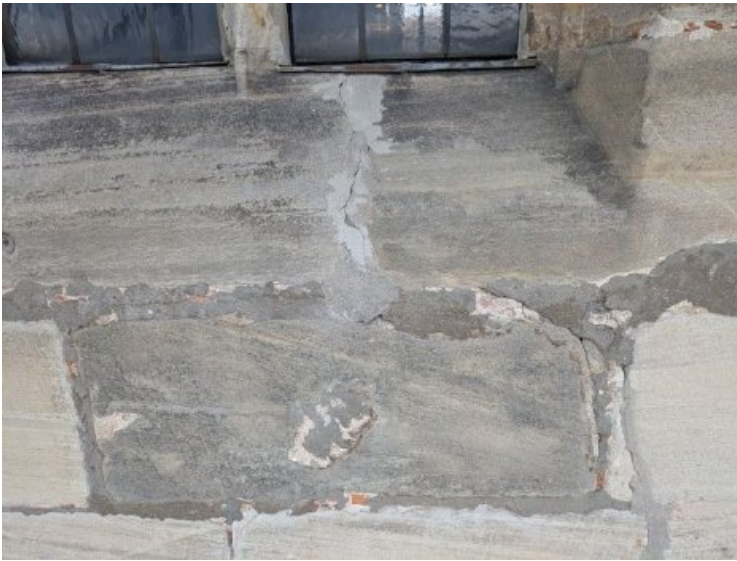
Detailfoto einer Fensterbank an der Nordfassade des Langhauses im Vorzustand: der Fugenmörtel wies zahlreiche Risse, lose Abschnitte und Fehlstellen auf - Wasser konnte problemlos eindringen und weiterführende Schäden verursachen.

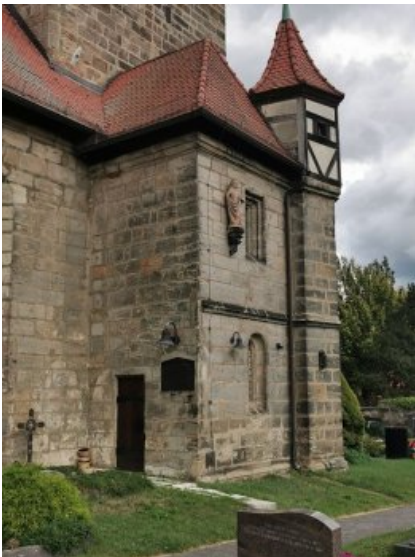
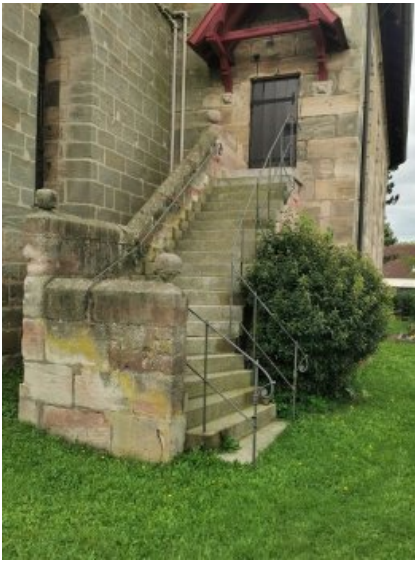
Die Treppe an der Nordfassade im Vorzustand: die Kugelaufsätze waren irreparabel beschädigt, der Altmörtel defekt und der Naturstein durch Salze belastet.

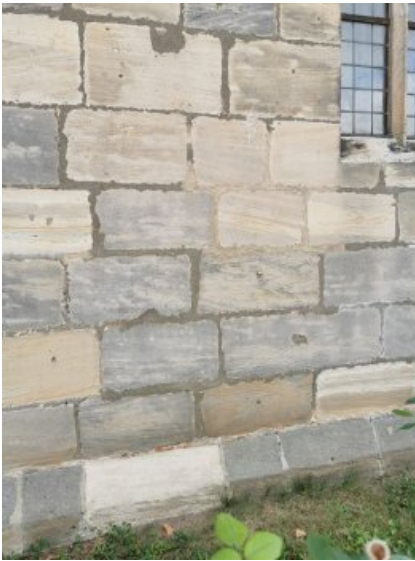
Durch verschiedene Restaurierungsmaßnahmen im Laufe der Jahre ergab sich ein inhomogenes Fugenbild - sowohl in Material als auch in Farbe.

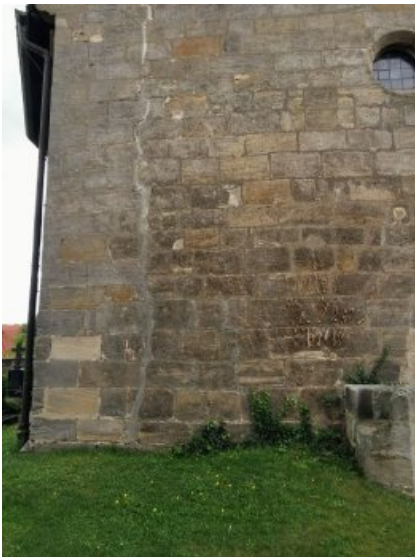
An der Westfassade links des Portals waren Wurzelrückstände des Efeubewuchses vorhanden sowie statische Risse, die vorher bereits bearbeitet worden waren.
