Kath. Filialkirche St. Nikolaus und St. Gumbertus

Fassade
2016-2017

Stublang

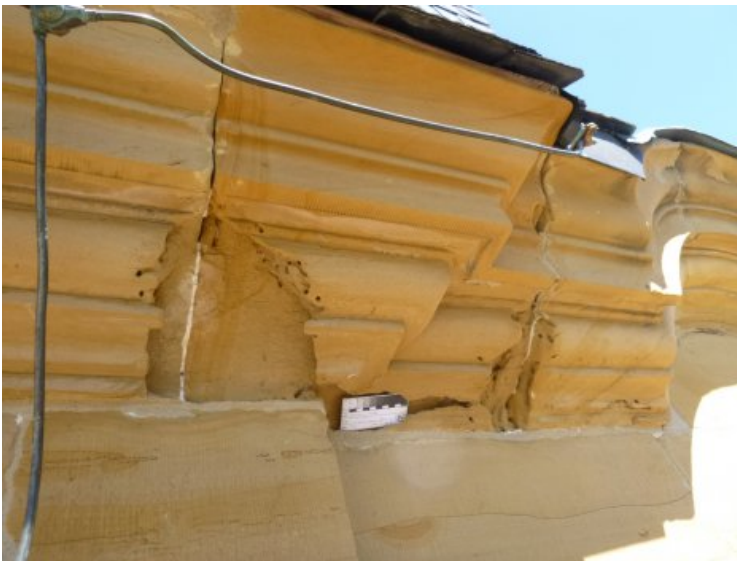
Im Doggersandstein, der sehr geringe Festigkeiten aufweist, waren zahlreiche Fehlstellen (Perforationen) unter anderem durch Bienen oder Wespen festzustellen, die sich zum Nestbau in den Sandstein eingegraben hatten.

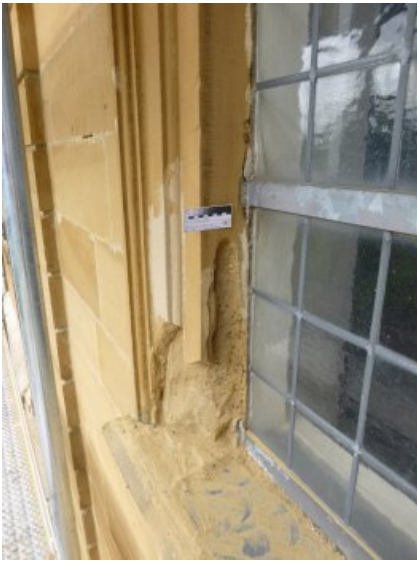
Im Doggersandstein, der sehr geringe Festigkeiten aufweist, waren zahlreiche Fehlstellen (Perforationen) unter anderem durch Bienen oder Wespen festzustellen, die sich zum Nestbau in den Sandstein eingegraben hatten.
