REFERENZ

Kath. Filialkirche St. Nikolaus und St. Gumbertus

Fassade
2016-2017

Das Ziel der Restaurierung der Fassade der kath. Filialkirche St. Nikolaus und St. Gumbertus in Stublang war der Substanzerhalt unter Wiederherstellung eines einheitlichen Gesamtbildes.

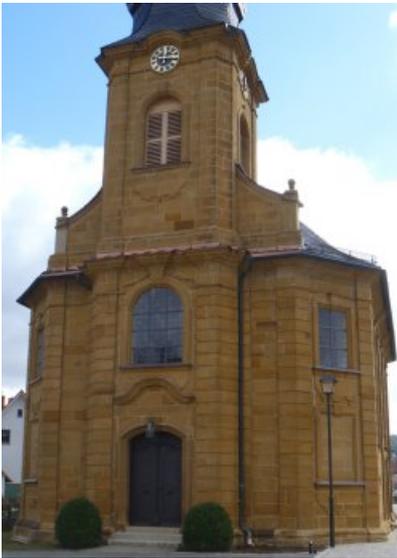
Die kath. Filialkirche St. Nikolaus und St. Gumbertus von Nordwesten vor der Restaurierung.

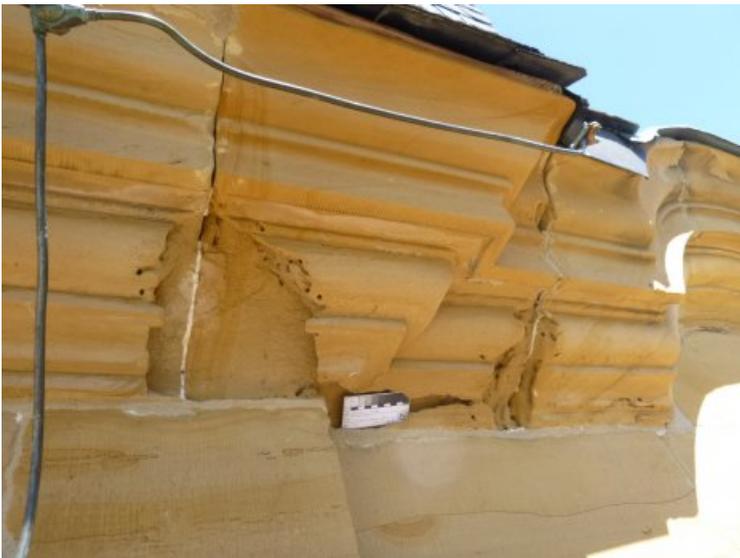
Im Doggersandstein, der sehr geringe Festigkeiten aufweist, waren zahlreiche Fehlstellen (Perforationen) unter anderem durch Bienen oder Wespen festzustellen, die sich zum Nestbau in den Sandstein eingegraben hatten.

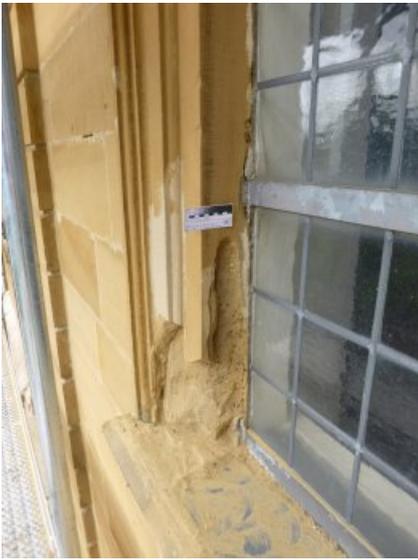
Im Doggersandstein, der sehr geringe Festigkeiten aufweist, waren zahlreiche Fehlstellen (Perforationen) unter anderem durch Bienen oder Wespen festzustellen, die sich zum Nestbau in den Sandstein eingegraben hatten.
