REFERENZ

IHK, Eingangsportal

2020-2020

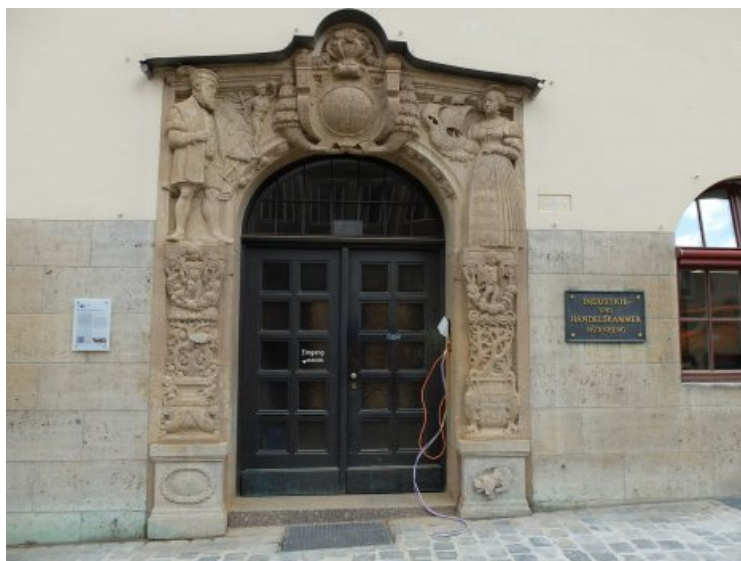
Gesamtansicht des Eingangsportals an der Ostseite des Gebäudes im Nachzustand.

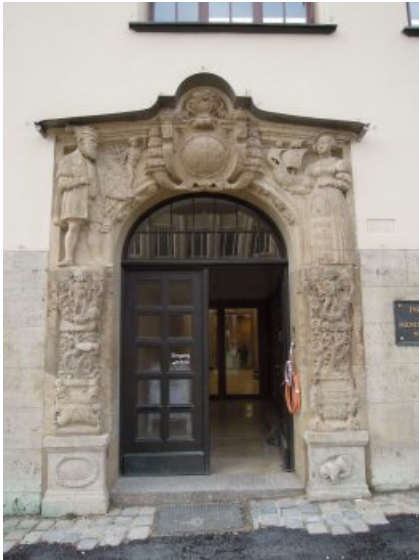
Das Portal aus Kalkstein im Vorzustand.

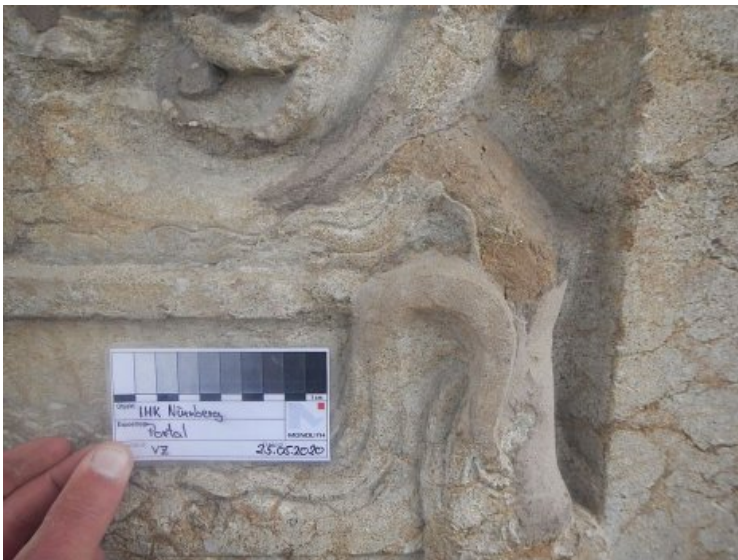
Detailansicht einer Fehlstelle.

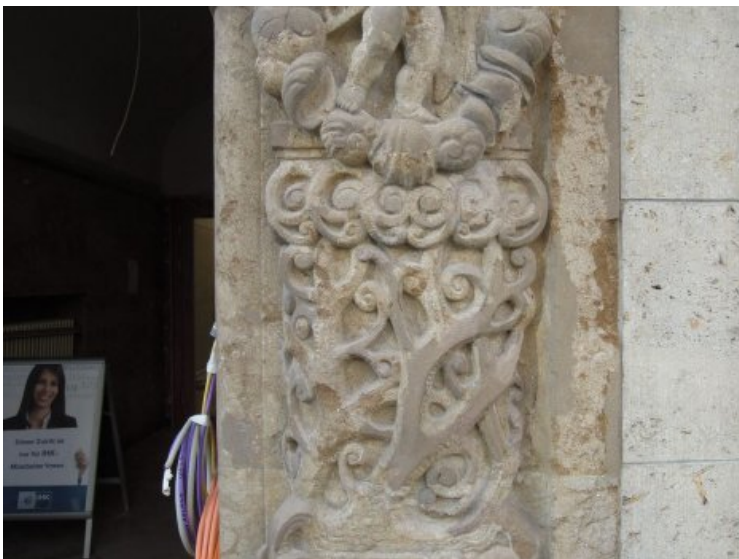
Vorzustand: abgewitterte Steinoberfläche und defekte Altergänzungen.

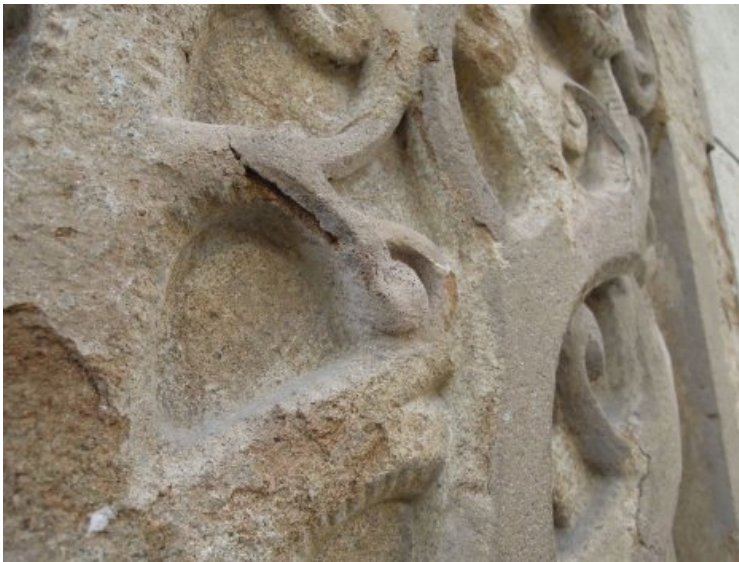
Vorzustand: Einige Altergänzungen lösten sich vom Stein und mussten abgenommen werden.
