REFERENZ

**Wohn- und Geschäftshaus, Königstraße 70, EG**

Fassaden im Erdgeschoss  
2016-2017

Im Zuge der Umnutzung des Wohn- und Geschäftshauses in der wurde nach der Konservierung und Restaurierung der Außenfassaden in den Obergeschossen das Mauerwerk im Erdgeschoss freigelegt und ebenfalls bearbeitet.

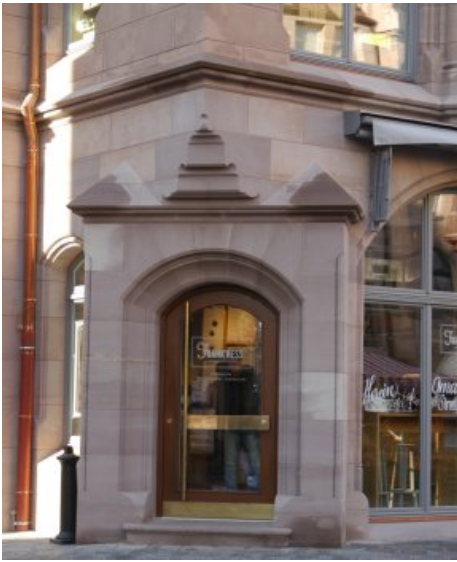
Das Mauerwerk im Erdgeschoss nach der Freilegung und Konservierung und Restaurierung.

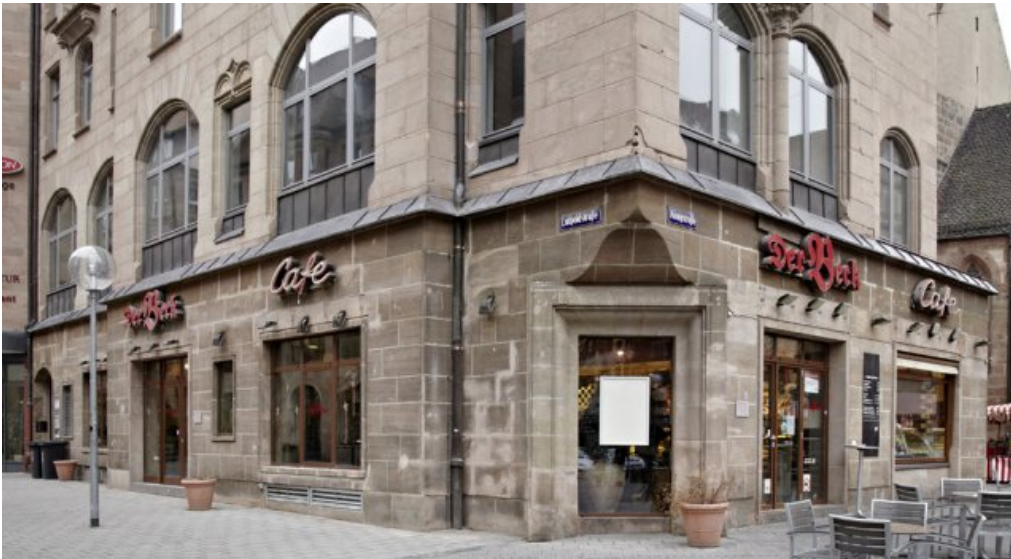
Der Eckeingang nach der Freilegung und Konservierung und Restaurierung.

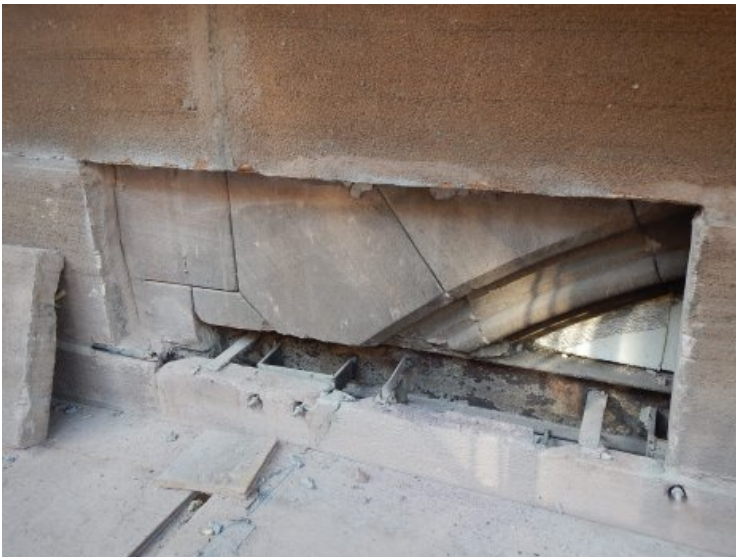
Das Mauerwerk im Erdgeschoss vor der Freilegung.

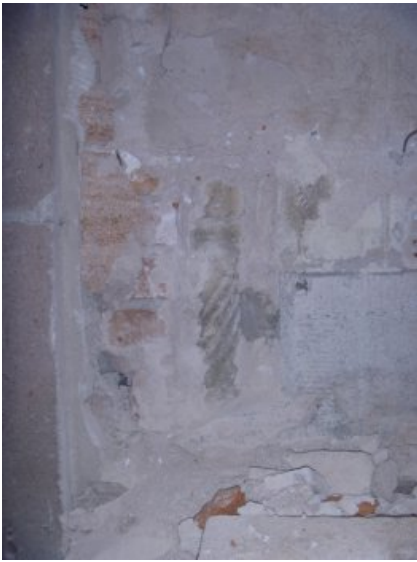
Die Fassade des EG's, die in den 1950er Jahren mit Sandsteinplatten verblendet worden war, wurde freigelegt. Stahlträger wurden ebenfalls ausgebaut.

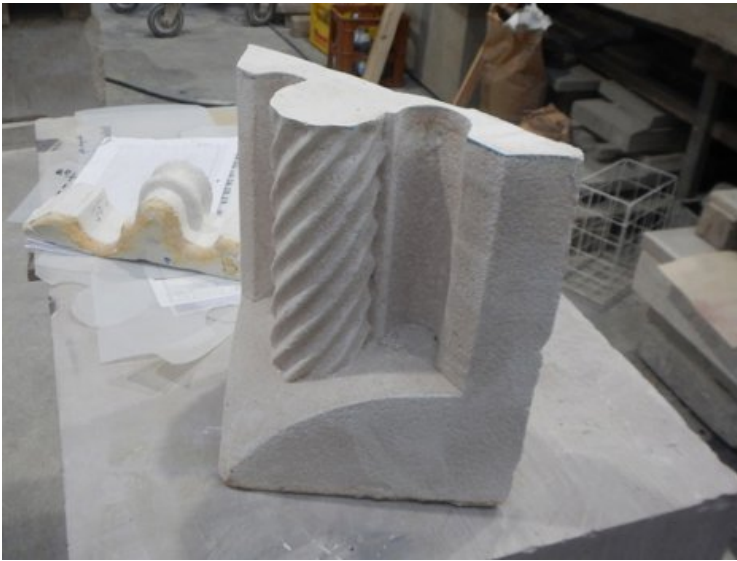
Bei der Freilegung wurde ein Profilstück entdeckt, dass sich mehrfach an der Fassade befindet.

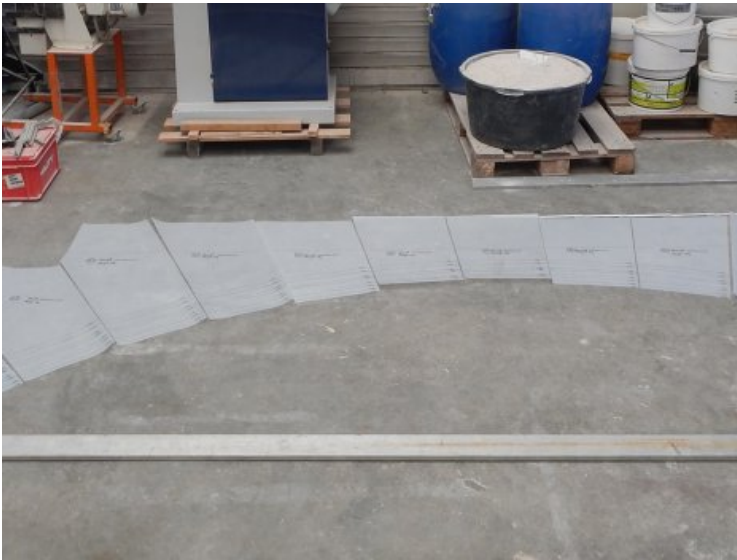
Der durch den Umbau stark beschädigte Bogen sollte rekonstruiert werden.

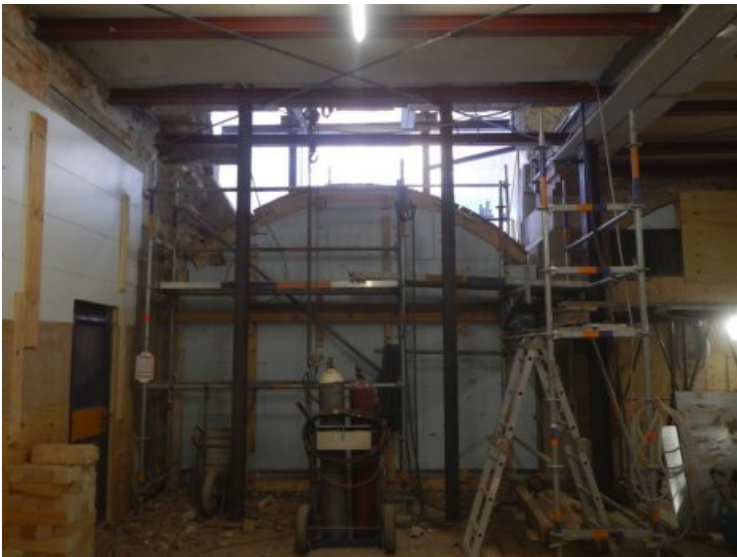
Der Beginn des Bogens.

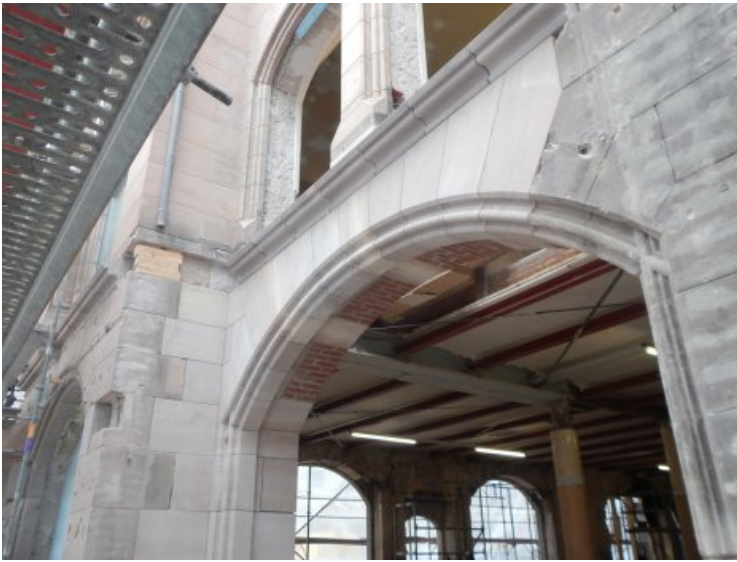
Nach dem Versetzen der Bogensteine lastet das darüber befindliche Mauerwerk wieder darauf.

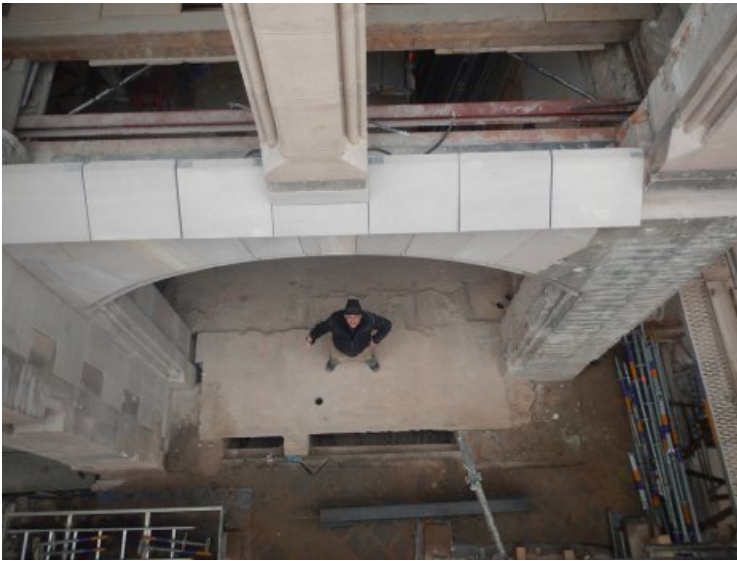
Nach Rekonstruktion des Bogens.
