REFERENZ

Kath. Filialkirche Mariä Himmelfahrt

Maßwerkfenster und Rosette
2018-2018

Hüttenkofen (Mengkofen)

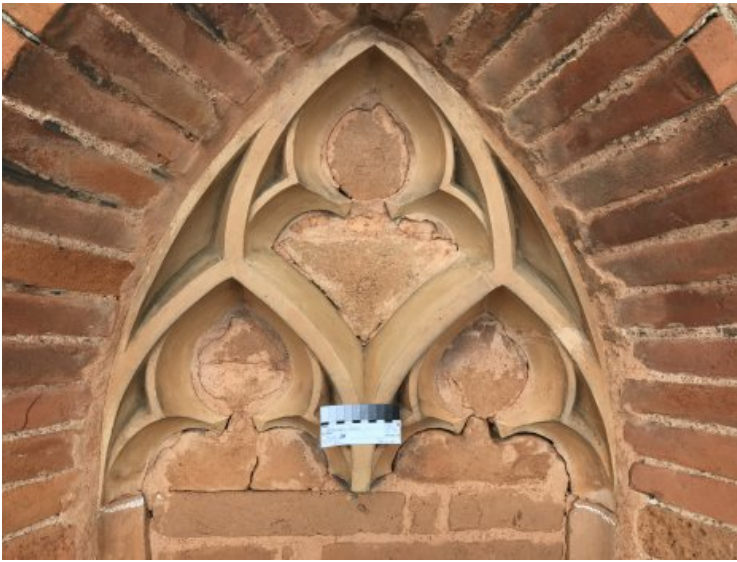
Das Maßwerkfenster im Langhaus vor der Konservierung und Restaurierung.

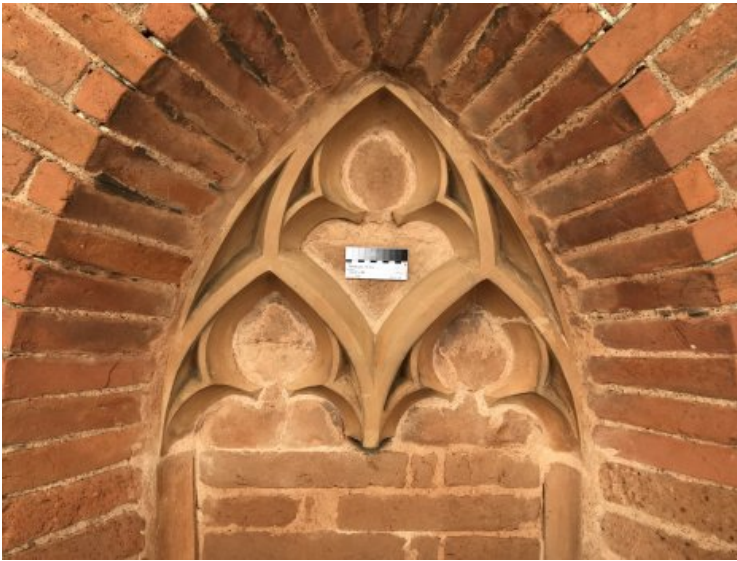
Das Maßwerkfenster im Langhaus nach der Konservierung und Restaurierung.

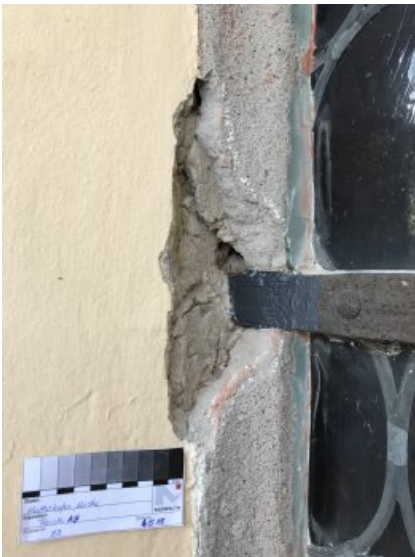
Zwischenzustand: Fenster nach Ausarbeitung einer defekten Altergänzung und mit Korrosionsschutz behandeltem Windeisen.

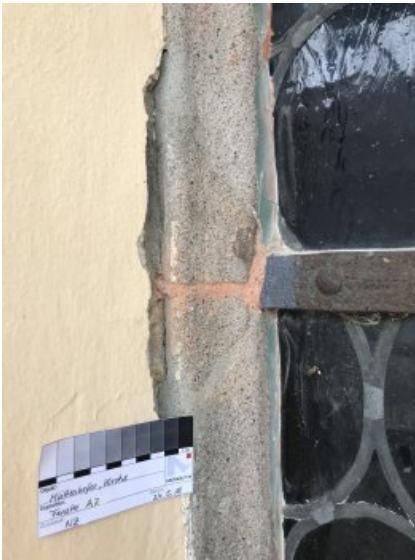
Zwischenzustand: Fuge und Anschluss an Originalsubstanz geschlossen.

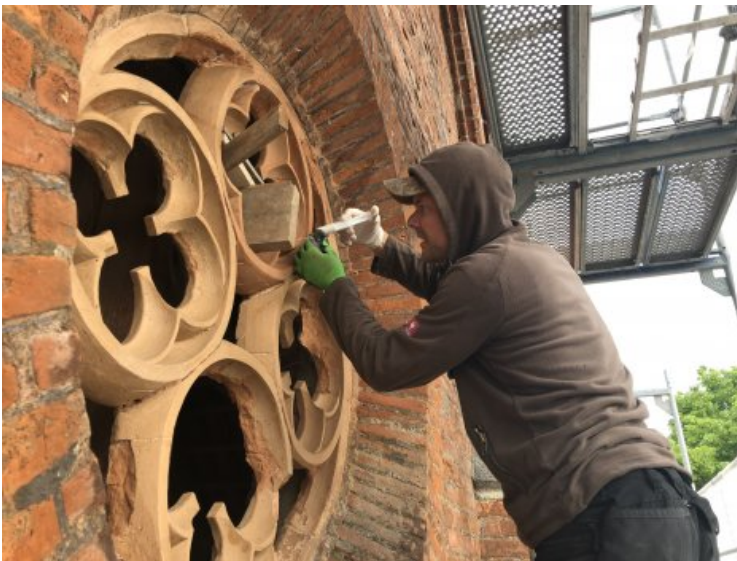
Das Rosettenfenster während der Konservierung und Restaurierung.

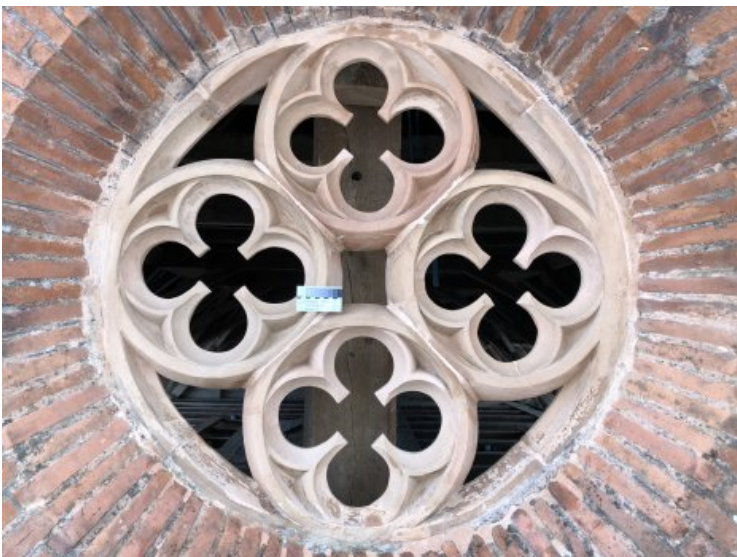
Das Rosettenfenster nach der Konservierung und Restaurierung.

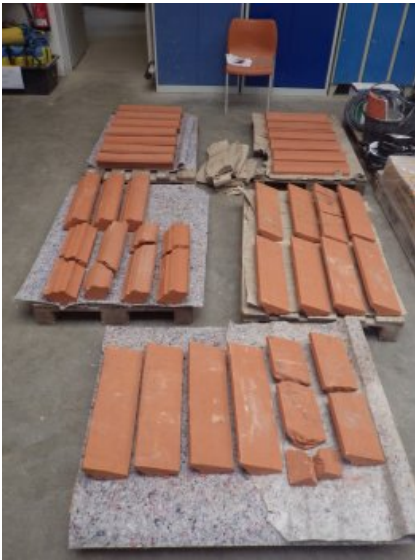
Neuteile aus Terracotta vor dem Einbau.

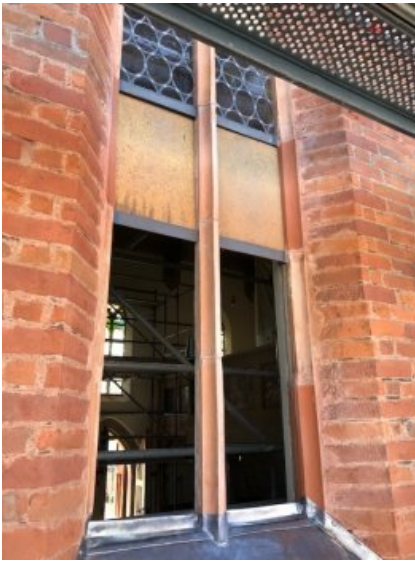
Maßwerkfenster mit eingebauten Neuteilen in der Leibung.

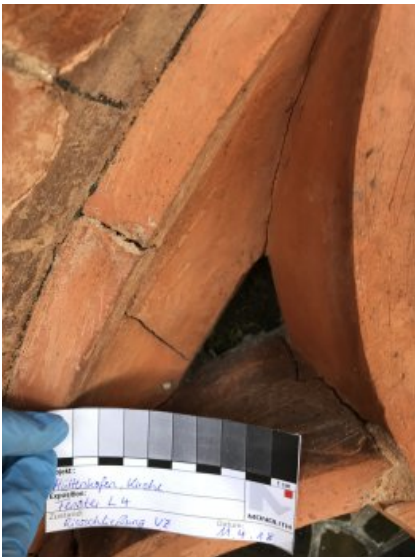
Risse im Maßwerkfenster im Langhaus vor der Konservierung und Restaurierung.

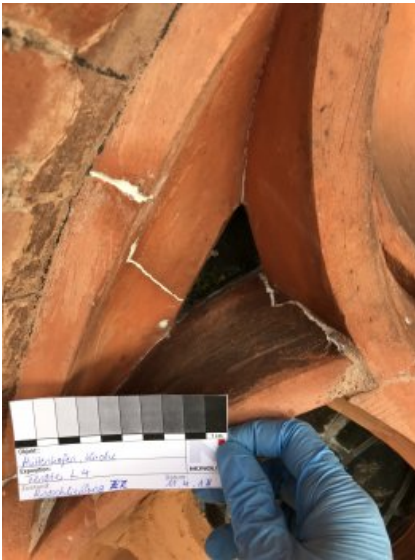
Nach der Rissinjektion am Maßwerkfenster im Langhaus.
