REFERENZ

St.-Lorenz-Kirche

Rieterfenster
2018-2018

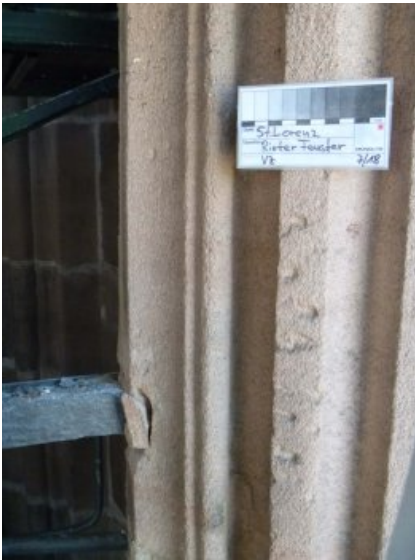
Detailansicht - Maßwerk vor der
Restaurierung

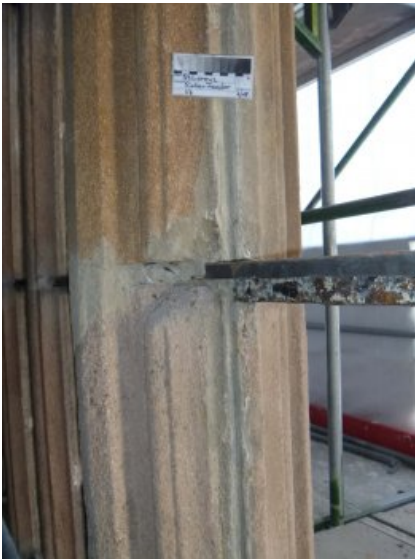
Zahlreiche Altergänzungen, besonders angrenzend an die Ständeisen waren defekt.

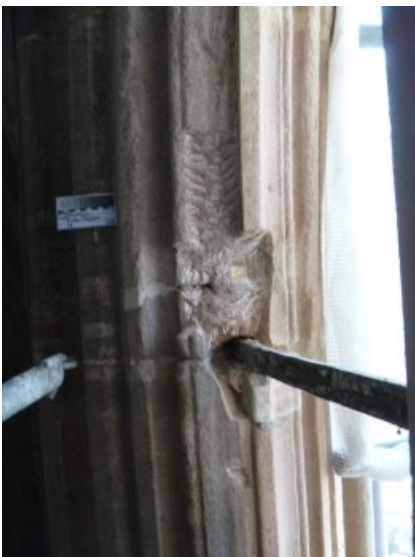
Schadhafte Fugen waren vor allem im Innenraum an den Vertikalstreben festzustellen, das verwendete Material war unzureichend an die Substanz angepasst.

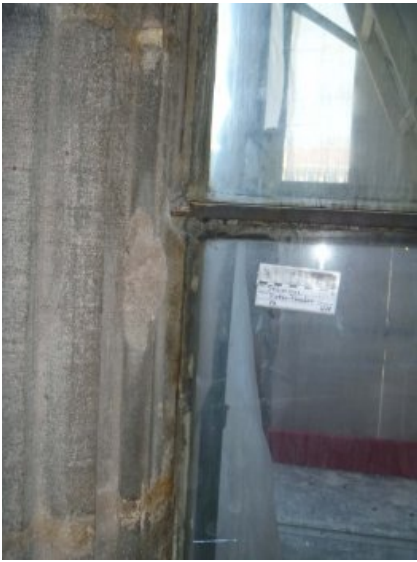
Zu ergänzende Fehlstelle nach der Ausarbeitung des defekten Mörtels der Altergänzung, die Flanken der Ergänzungen wurden zur Verbesserung der Mörtelanhaftung eingebeizt, der Untergrund geringstmöglich aufgeraut.

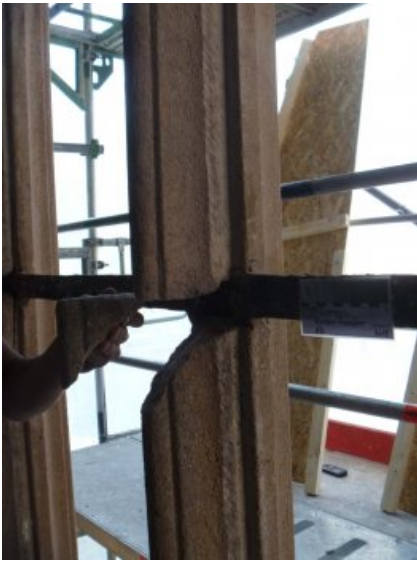
Ausbrüche/ Fehlstellen, die nicht an die Fugen angrenzen, stellen eine Ausnahme dar.

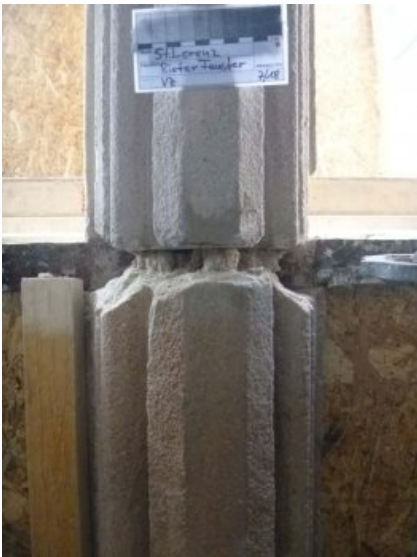
Abgenommenes Bruchstück an einer Fensterstrebe, nach der Reinigung der Bruchfläche und Korrosionsbehandlung des Standeisens wurde das Bruchstück replaziert.

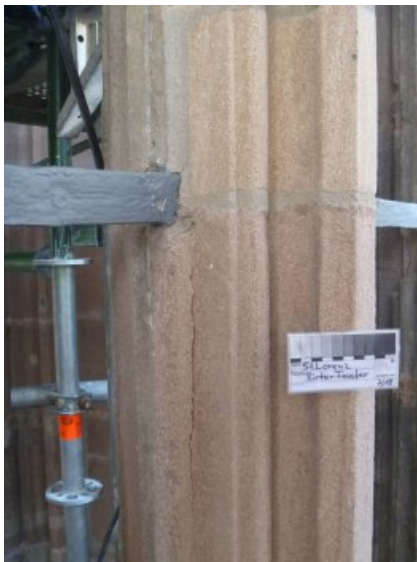
Schadhafte Fugen an den Vertikalstreben wurden erneuert, zuvor wurde der lose Mörtel ausgearbeitet.

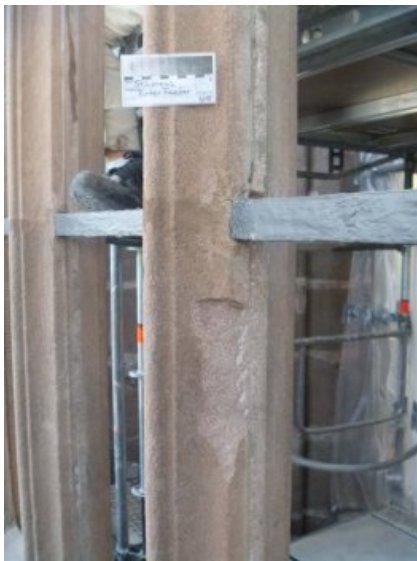
Vorzustand: Der Fensteranschlussmörtel zeigte mitunter Abrisse vom Profil.

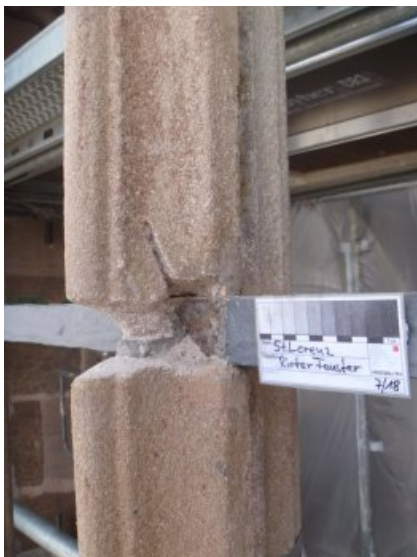
Abgelöstes Bruchstück am Fensterfalz

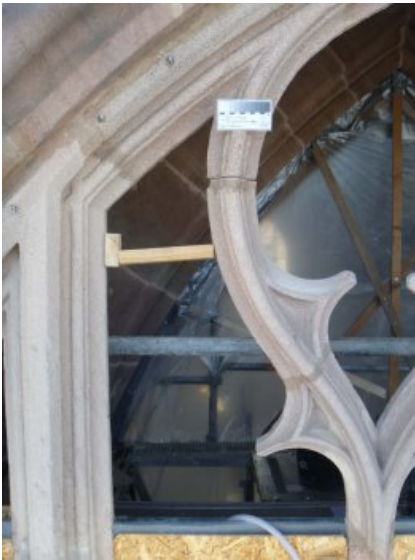
An der oberen Strebe hat sich ein Riss gebildet, der vermutlich im Zusammenhang mit dem zu festen Fugenmörtel und der Korrosion des Standeisens steht

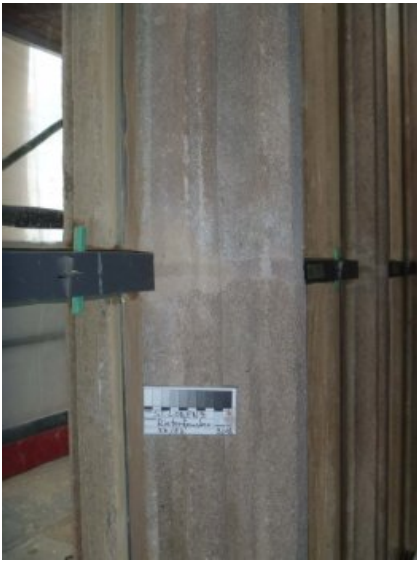
Mörtelergänzung am Profil vor der Retusche.

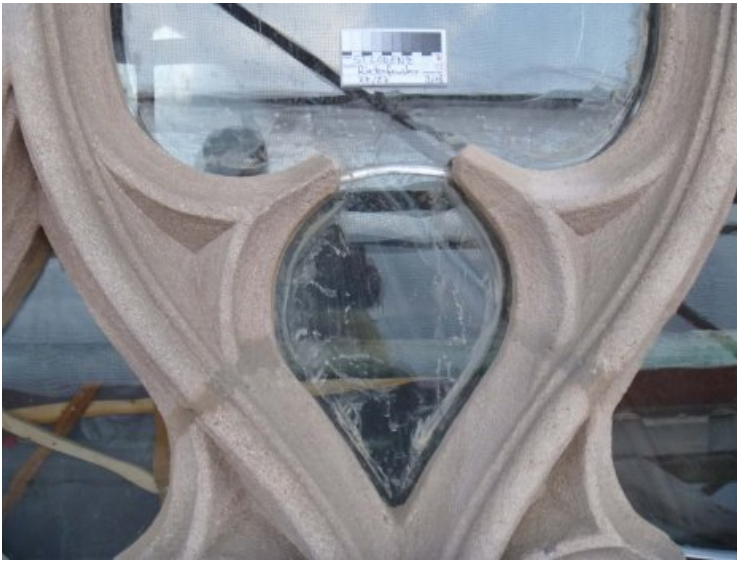
Ausgetauschte Altergänzung und erneuerte Fuge.

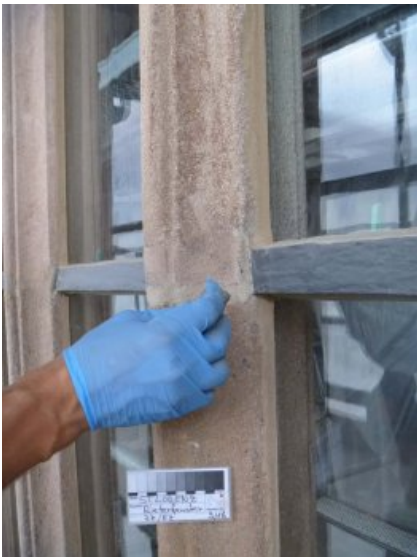
Fertig ergänzte Fehlstelle am Maßwerk, die Fensterverfugung sowie die Glasreinigung stehen noch aus.

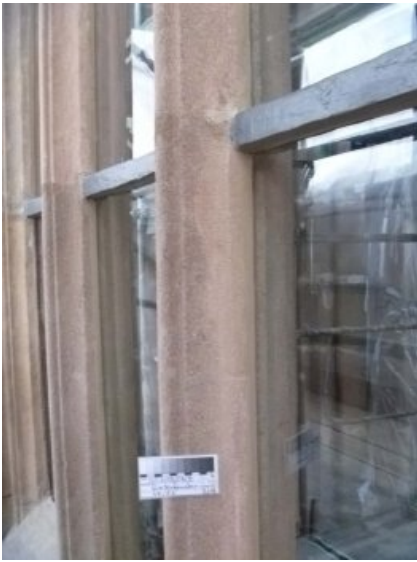
Retusche der Mörtelergänzungen mit Silikatcreiden zur Anpassung an die unmittelbare Umgebung.
