REFERENZ

## Kath. Pfarrkirche Mariä Verkündigung

Zwei Epitaphe, Portallaubung mit Tympanonfeld Nordportal, Tabernakel, Taufstein, zwei Weihwasserbecken, Säulen am Westportal, Kunststeinlaibung Westpo  
2018-2018

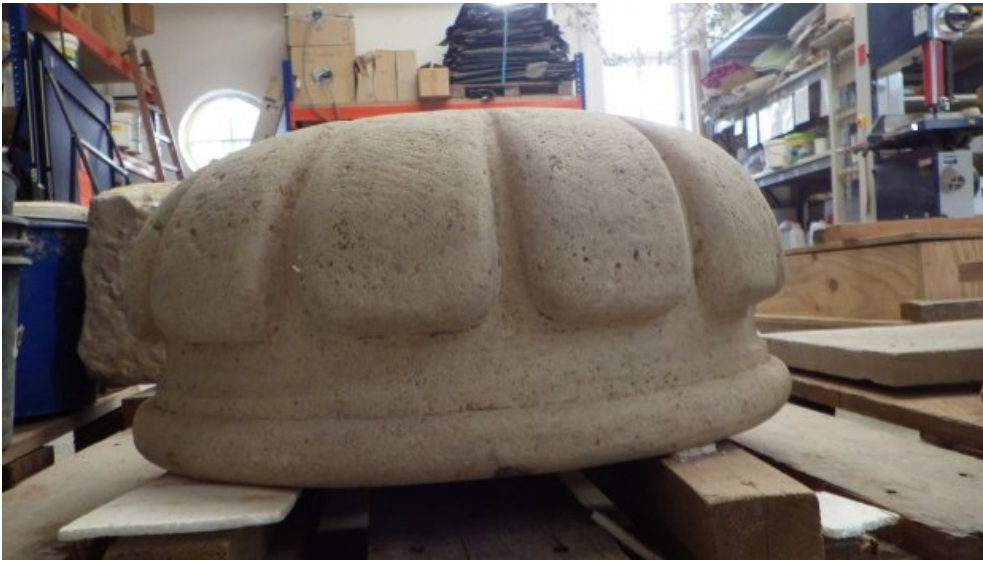
Taufstein im ausgebauten Zustand.

Der aus Kalkstein gefertigte, zweiteilige Taufstein trägt Reste verschiedener Farbfassungen. Ziel ist es daher, den Taufstein neu auf der Altarebene zu positionieren und die Fassung zu sichern.

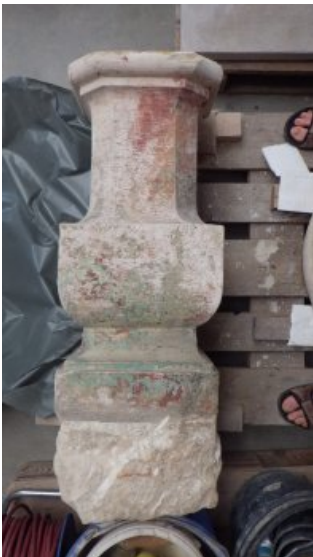
Taufstein in ausgebautem Zustand.

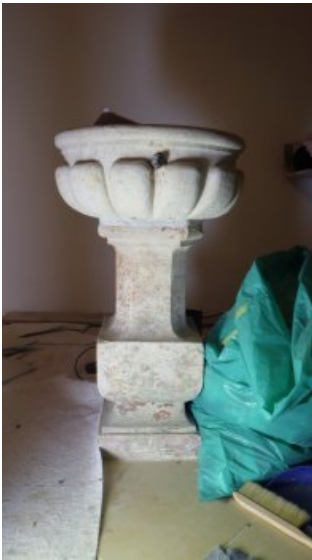
Taufstein nach der Restaurierung.

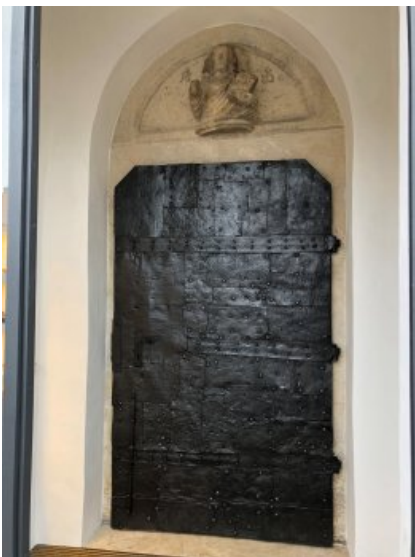
Portal nach der Restaurierung.

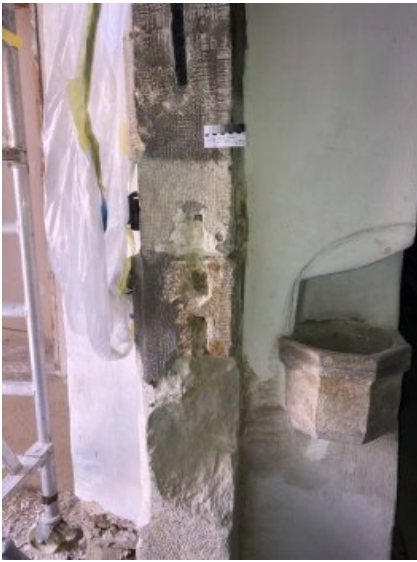
Das Türgewände des Nordportals weist größere Fehlstellen sowie eine defekte Altergänzung und Naturstein in diesem Bereich auf.

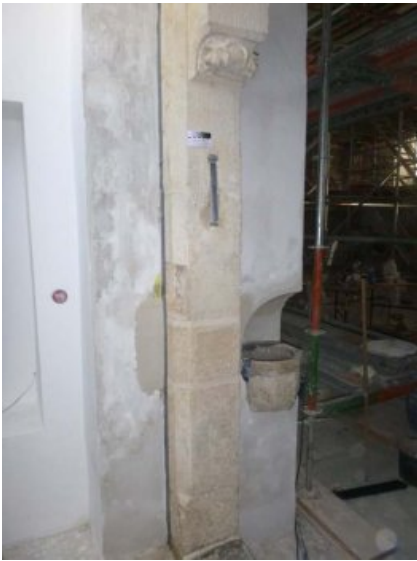
Das Türgewände des Nordportals weist größere Fehlstellen sowie eine defekte Altergänzung und Naturstein in diesem Bereich auf.

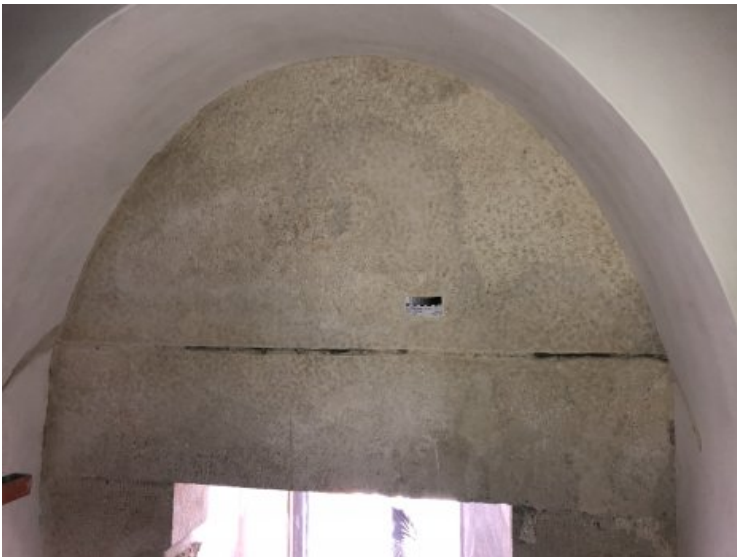
Vorzustand: Innenseite des Tympanonfeldes. Kalkzementgebundener Bestandsputz wurden entfernt, Scheinfuge geöffnet.

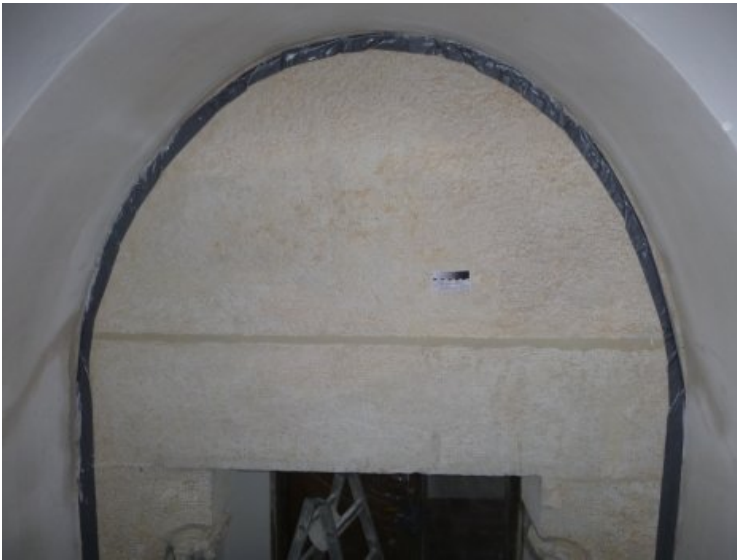
Nachzustand: Überarbeitete Putzoberfläche steinähnlich, grob gestockt mit Randschlägen und geschlossener Scheinfuge. Detail Innenseite des Nordportal

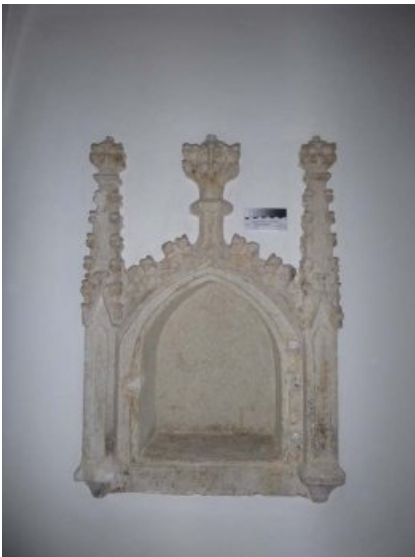
Sakramentshaus mit ergänzten Bereichen und neu eingebauter Natursteinplatte.

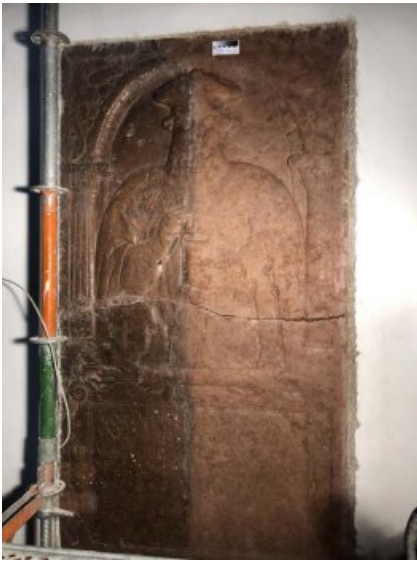
Auf dem Epitaph links dargestellt Johannes Steindl. Gesamtansicht mit gereinigter Oberfläche rechts und geöffneter Putzanbindung.

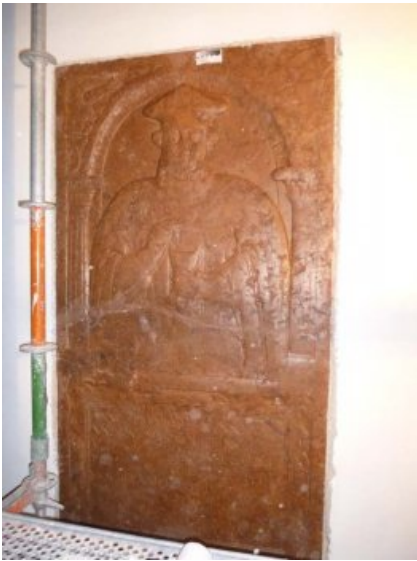
Epitaph links nach Risschließung und Oberflächenbehandlung mit einem trocknenden Öl.
