REFERENZ

Kath. Pfarrkirche Mariä Verkündigung

Zwei Epitaphe, Portallaubung mit Tympanonfeld Nordportal, Tabernakel, Taufstein, zwei Weihwasserbecken, Säulen am Westportal, Kunststeinlaibung Westpo
2018-2018

Tegernheim

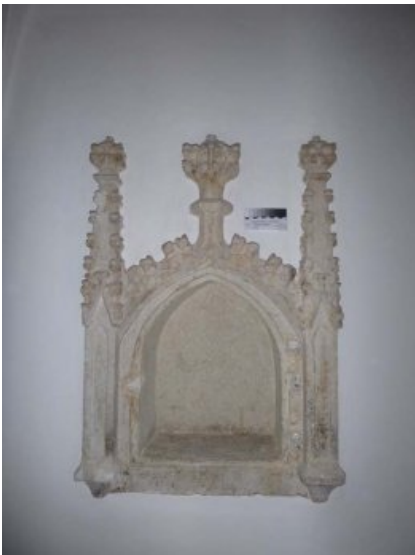
Tabernakel vor der Reinigung und Entfernung der Natursteinablage.
