Stadtmauer

Teilbereiche der Stadtmauer
2021-2022

Bad Staffelstein

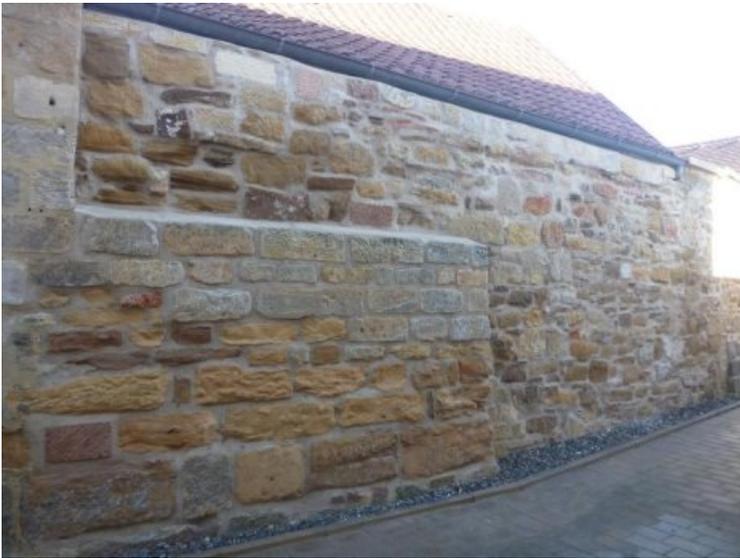
Ansicht der instandgesetzten Mauer nach Abschluss der Arbeiten

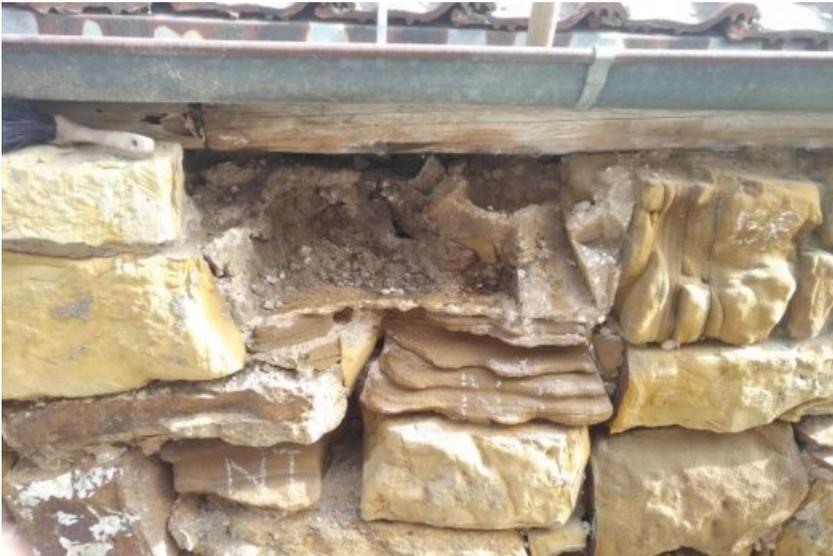
Im Vorzustand war das Mauerwerk von zurückgewitterten Steinen und einem desolaten Fugenbild geprägt.

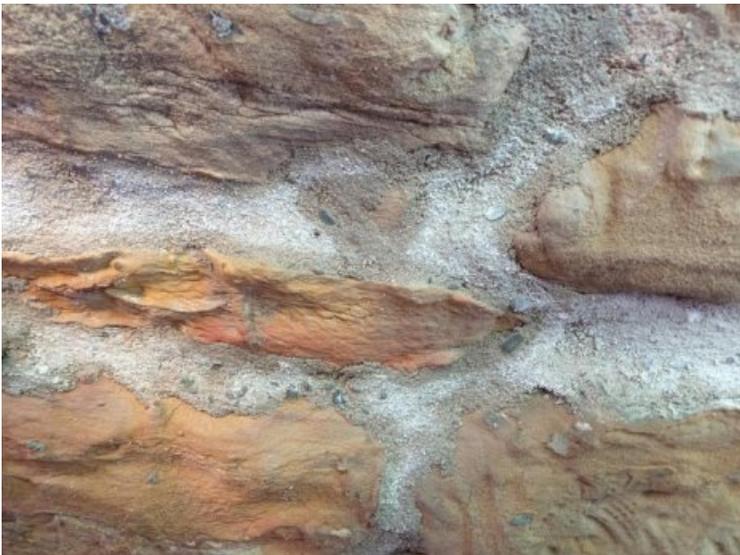
Der Mörtelverbund war teils stark durch bauschädliche Salze belastet.

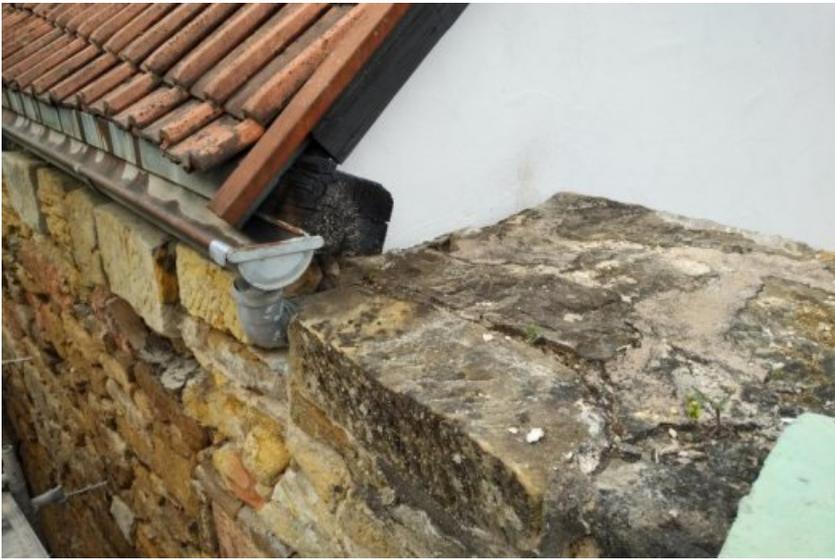
Auch die Abdeckplatten befanden sich in einem schlechten Zustand.

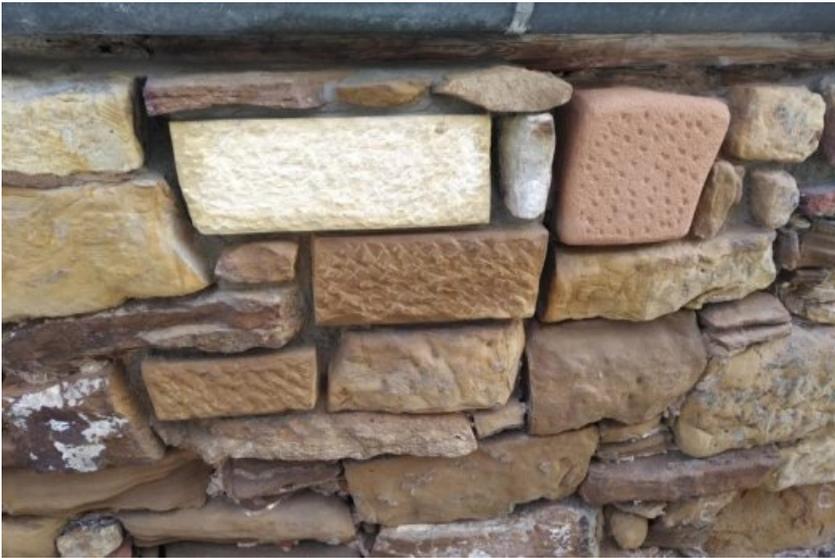
Vorab wurden Musterflächen angelegt, die als Referenz für Steingängungsmassen und den Einbau von Neuteilen dienen.

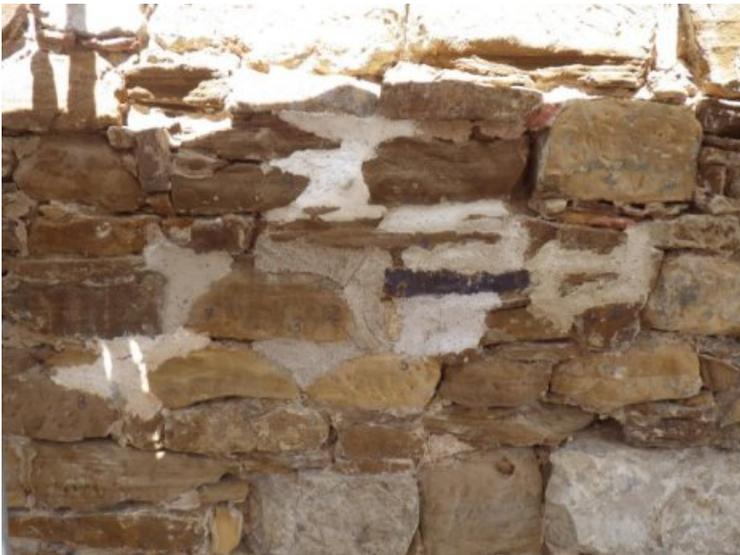
In einer zweiten Probestelle wurden vier Fugenmörtel an insgesamt neun Mustern beprobt und auf zwei verschiedene Arten angetragen.

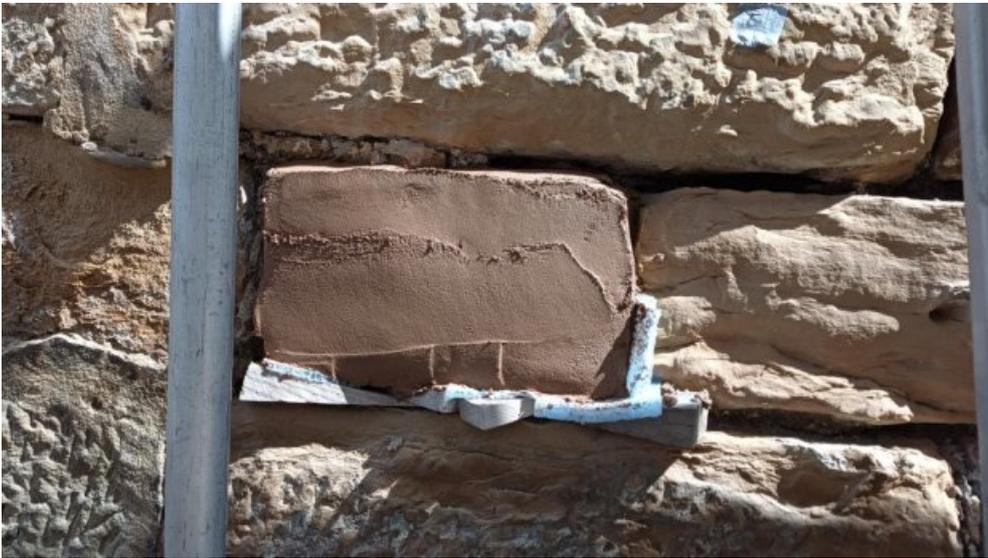
Steinergänzungen wurden mit Salzspeichermörtel ausgeführt.

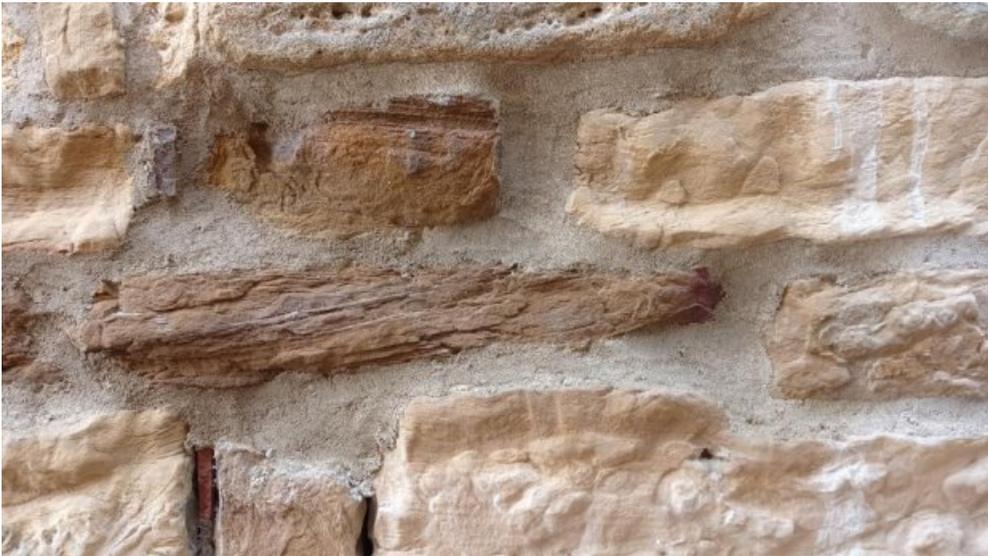
Das erneuerte Fugenbild wurde zurückgesetzt gearbeitet und fügt sich harmonisch ein.

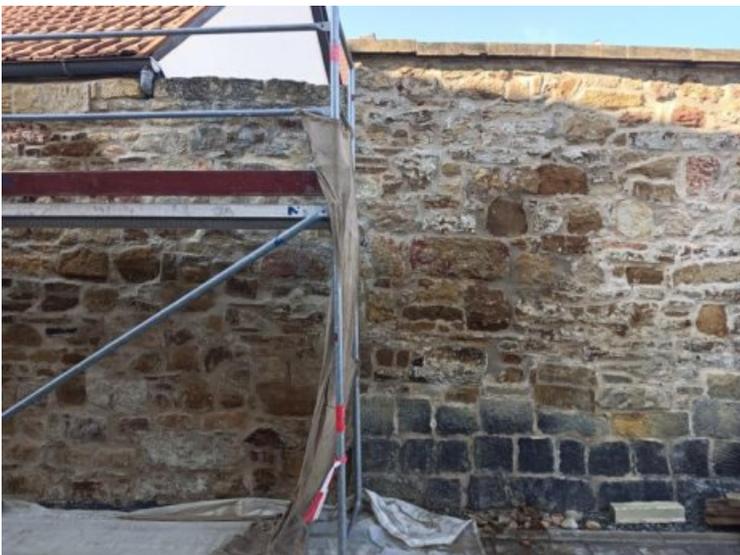
Zwischenzustand eines Teilabschnitts

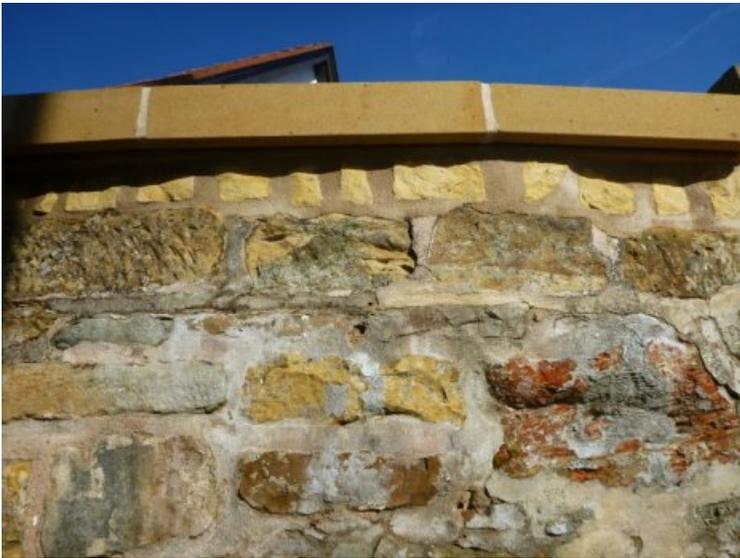
Drei neue Abdeckplatten wurden aus Bucher Sandstein angefertigt und mit einer Einfräsung für den Ablauf von Regenwasser versehen.

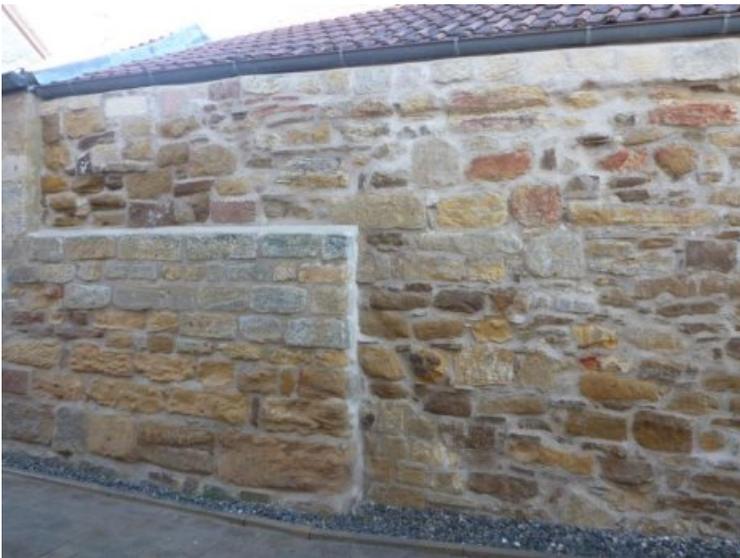
Die Mauer ist konstruktiv ertüchtigt und ästhetisch aufgewertet.

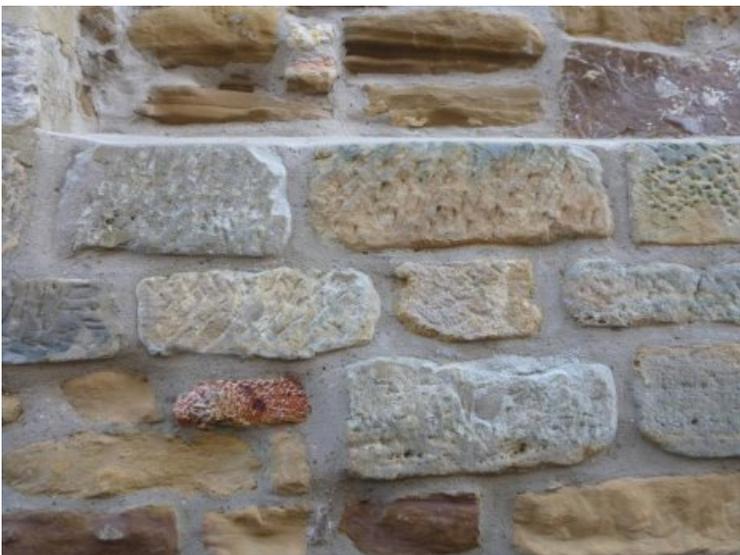
Detailansicht der vorgesetzten Mauer, deren Steine vernadelt und Fugen nachträglich ausgeschliffen wurden.
