## REFERENZ

### Bildstöcke und Feldaltäre

2024-2025

Oberpleichfeld

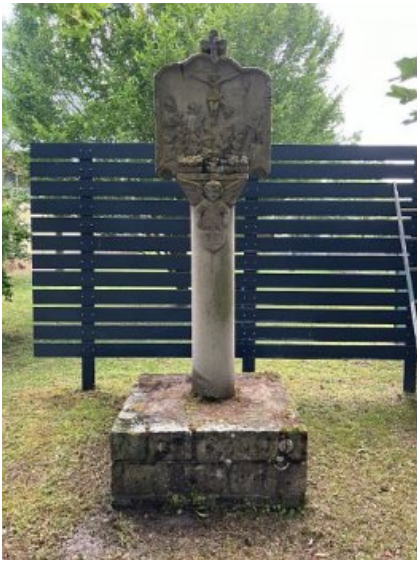
Der Sockel des Bildstocks ist nicht bauzeitlich und wirkt unpassend. Er ist stark von biogenem Bewuchs überzogen. Die Bildtafel weist Risse, Ablösungen und defekte Altergänzungen auf. Der Schaft ist unten umlaufend gerissen.

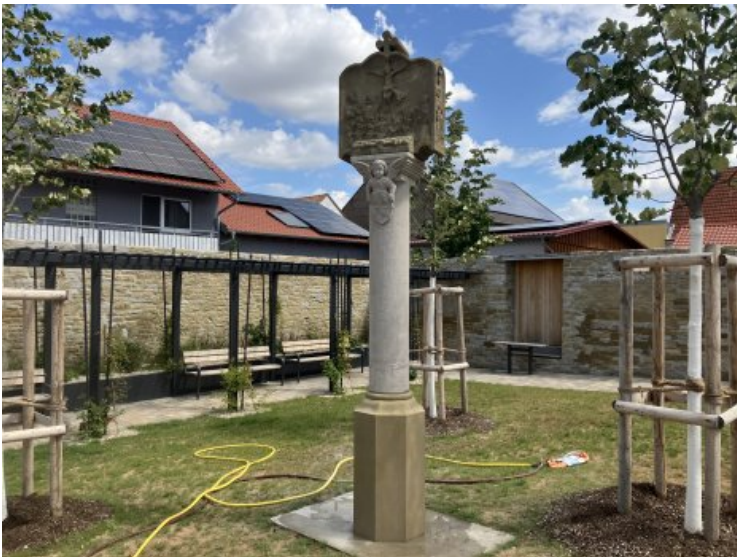
Der fertig restaurierte Bildstock kommt an seinem neuen Aufstellort inmitten der neugestalteten Grünflächen gut zur Geltung.

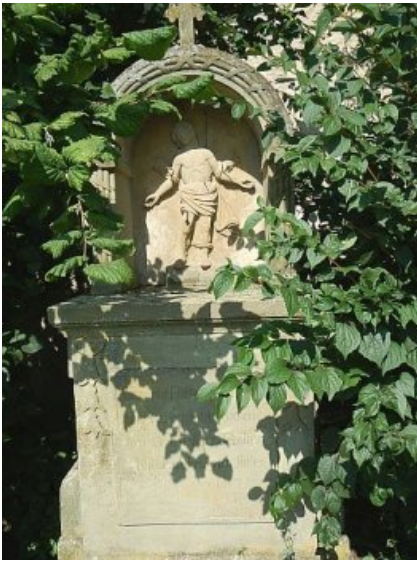
Der Feldaltar wird von der umgebenden Vegetation verdeckt. Die Steinoberfläche weist biogenen Bewuchs aus Algen und Flechten auf. Die Inschrift im Sockel ist verblasst.

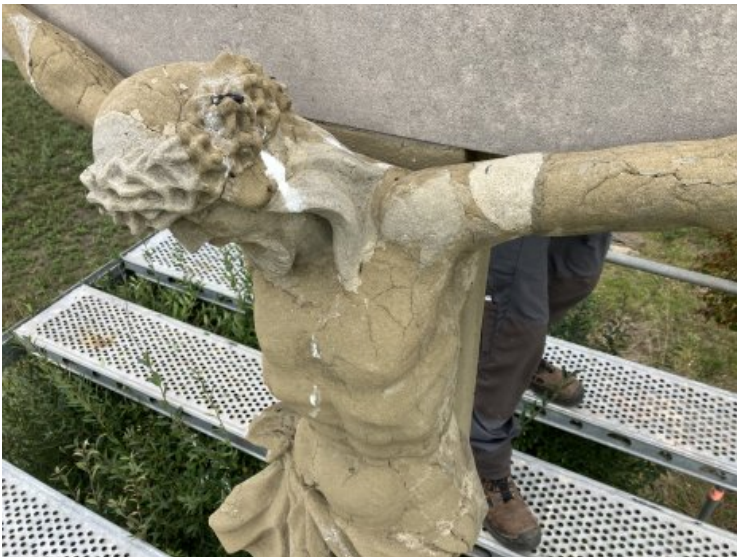
Die Skulpturen des Bildstocks Am Rothberg sind von Rissen durchzogen und weisen eine Vielzahl großformatiger, defekter Altergänzungen auf.

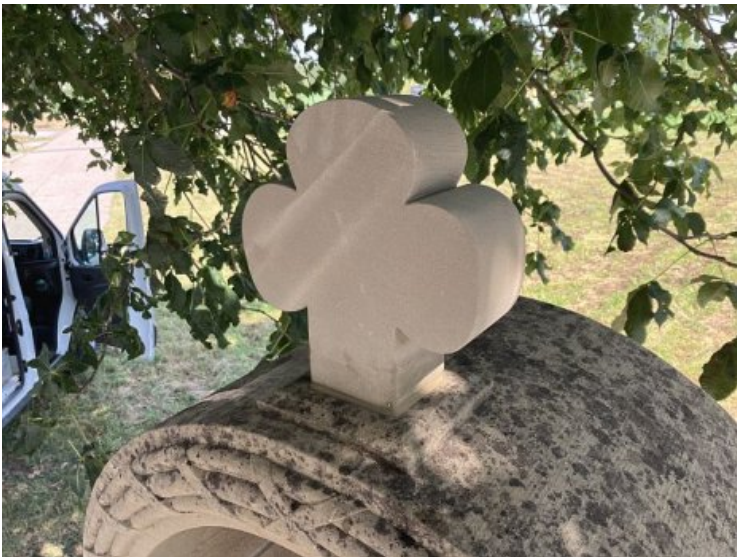
Detailaufnahme des rekonstruierten Kreuzaufsatzes des Feldaltars an der Dreitorbrücke.

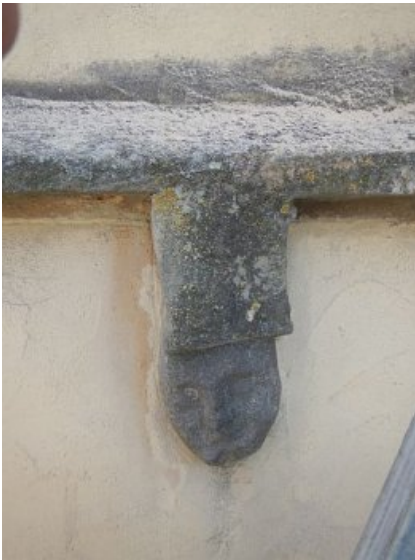
Der Konsolenfries an der Kirche wies neben einem ausgeprägten biogenen Bewuchs Rückwitterungen, Risse und aufgeraute Oberflächen auf.
