10 Epitaphe

Kreuzgang im Dom
2010-2014

Eichstätt

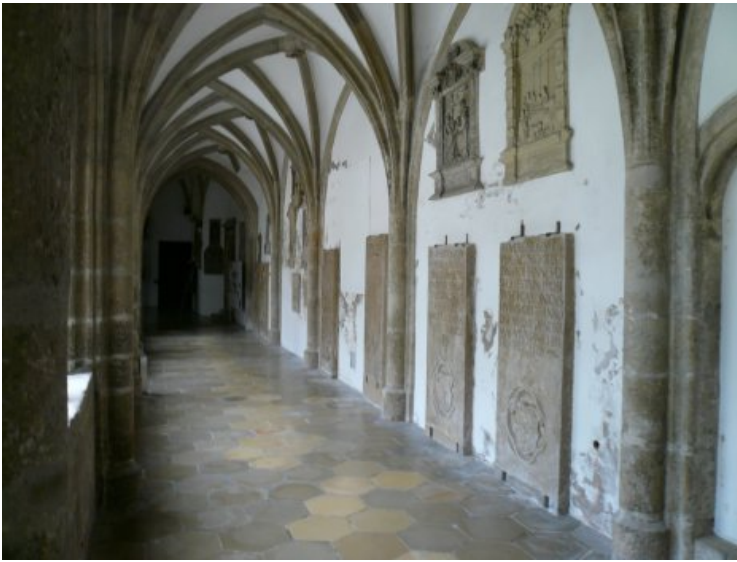
Blick in den Nordflügel des Kreuzganges, Zustand 2010 mit erheblichen Feuchte- und Salzschäden.

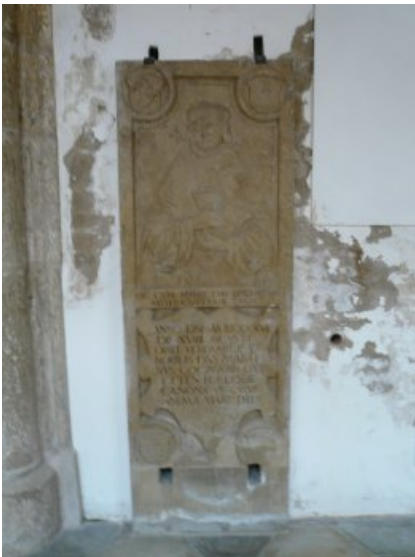
Epitaph Nr.5 im Vorzustand, das umliegende Mauerwerk ist erheblich mit Salz befrachtet.
