REFERENZ

Kath. Kapelle St. Marien

Kirchturm
2017-2017

Die Restaurierung am Kirchturm der Kath. Kapelle St. Marien in Buch bei Gremsdorf wurde mit dem Ziel der Substanzerhaltung unter der Wiederherstellung eines einheitlichen Gesamtbildes durchgeführt.

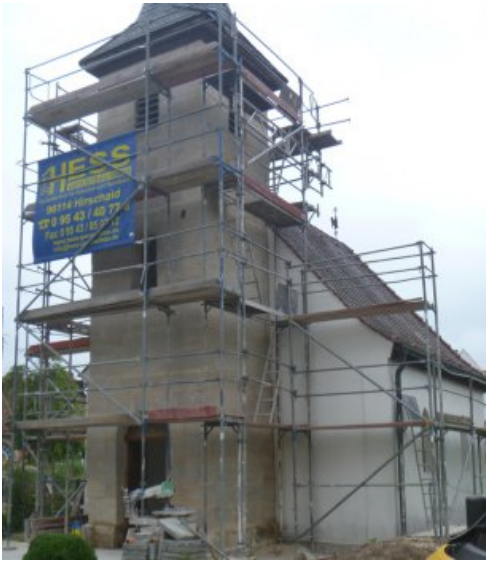
Der Turm der Kath. Kapelle St. Marien in Buch bei Gremsdorf während der Restaurierung.

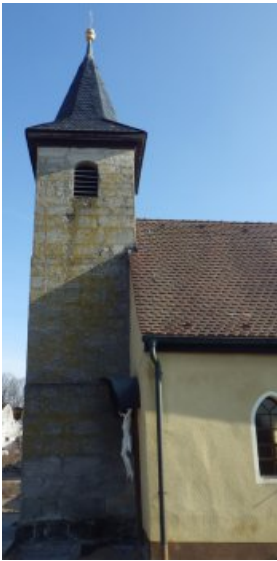
Der Turm vor der Konservierung.

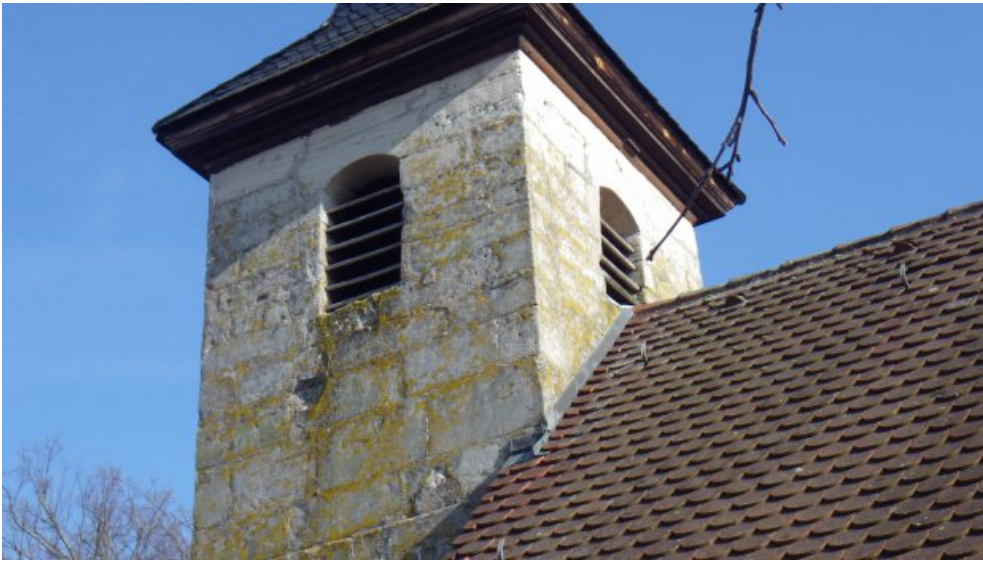
Detail des Turms vor der Restaurierung.

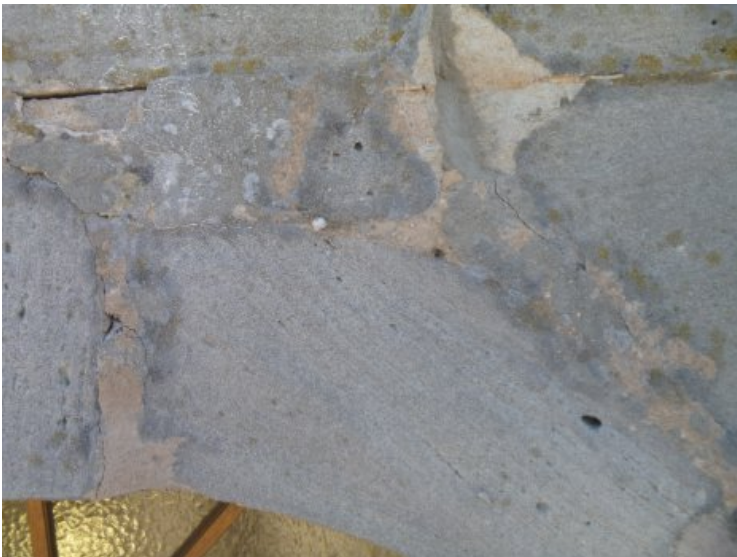
Der Turm wies vor der Restaurierung einen intensiven Bewuchs durch Flechten sowie defekte Altmörtel auf.
