**Kath. Kapelle St. Marien**

Kirchturm  
2017-2017

Die Restaurierung am Kirchturm der Kath. Kapelle St. Marien in Buch bei Gremsdorf wurde mit dem Ziel der Substanzerhaltung unter der Wiederherstellung eines einheitlichen Gesamtbildes durchgeführt.

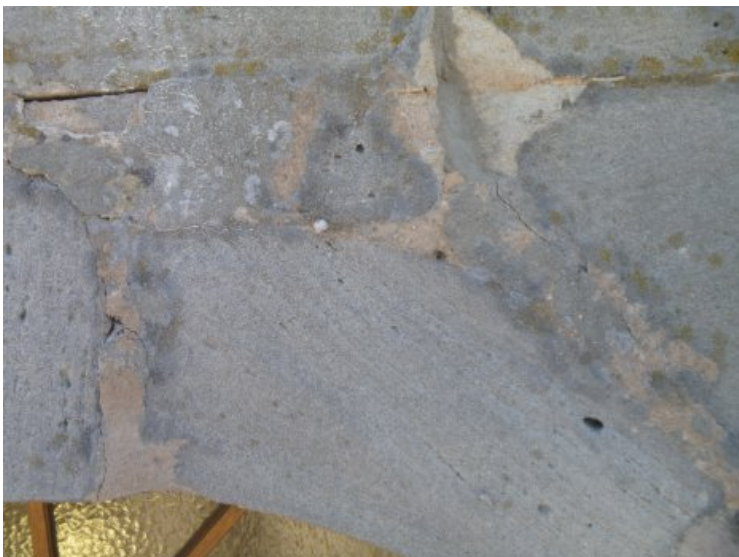
Der Turm wies vor der Restaurierung einen intensiven Bewuchs durch Flechten sowie defekte Altmörtel auf.

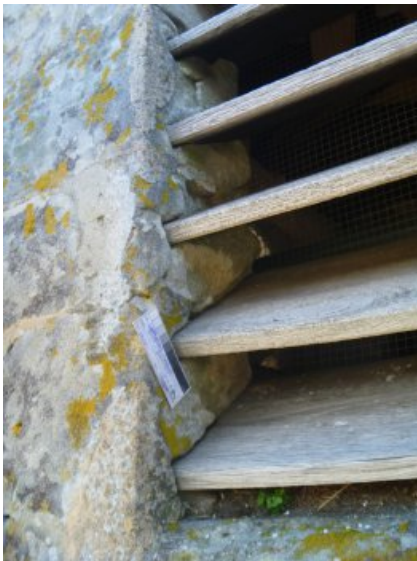
Die Anschlussbereiche der Schalllückenöffnungen vor der Restaurierung - hier mit intensiven Flechtenbewuchs.
