## REFERENZ

### Kath. Filialkirche St. Alban

Natursteinrestaurierung am Turm und der Westfassade des Kirchenschiffes  
2018-2018

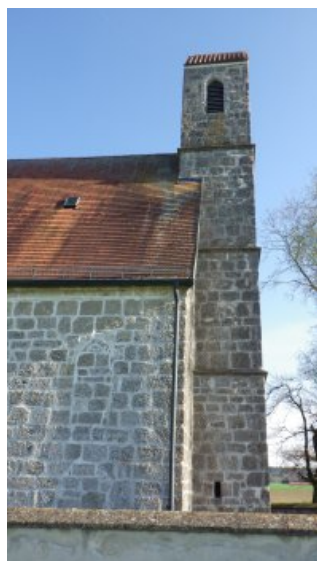
Ansicht der Kirche mit Turm vor der  
Restaurierung.

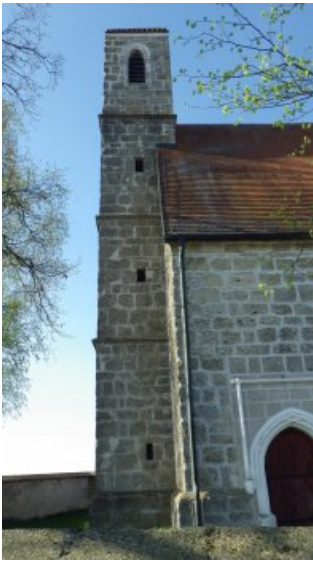
Ansicht der Kirche mit Turm nach der Restaurierung

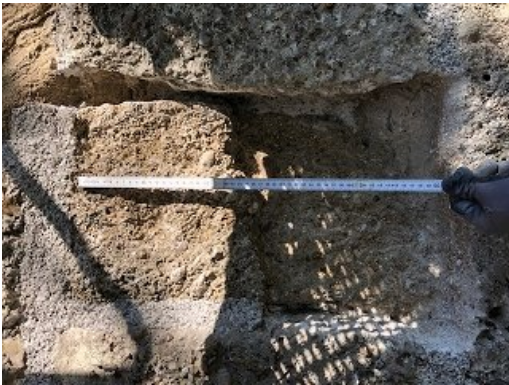
Der desolante Quader im Mauerwerk wurde fachgerecht ausgearbeitet und durch eine Vierung ersetzt.

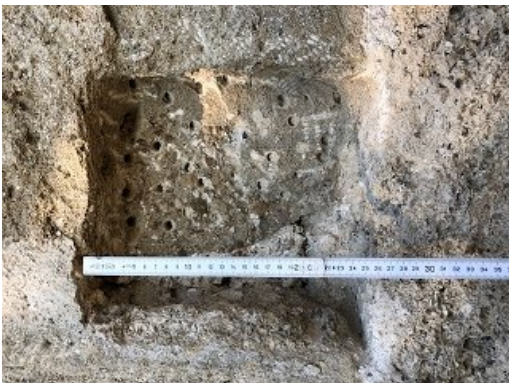
Kleinere schadhafte Bereiche im Mauerwerk wurden ebenfalls ausgearbeitet, die Bereiche jedoch durch Steinersatzmörtel, der in Körnung, Struktur und Farbigkeit dem Bestand angepasst ist, ersetzt. Zwischenzustand
