**Kath. Filialkirche St. Alban**

Natursteinrestaurierung am Turm und der Westfassade des Kirchenschiffes  
2018-2018

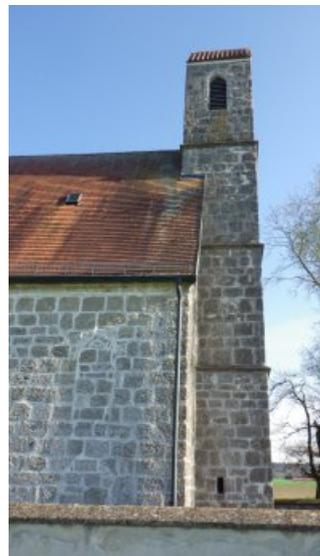
Ansicht der Kirche mit Turm vor der Restaurierung.

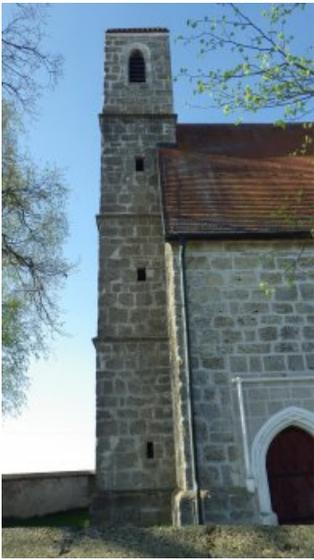
Ansicht der Kirche mit Turm nach der Restaurierung

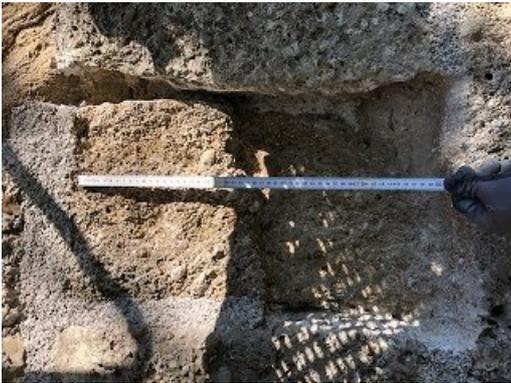
Der desolante Quader im Mauerwerk wurde fachgerecht ausgearbeitet und durch eine Vierung ersetzt.

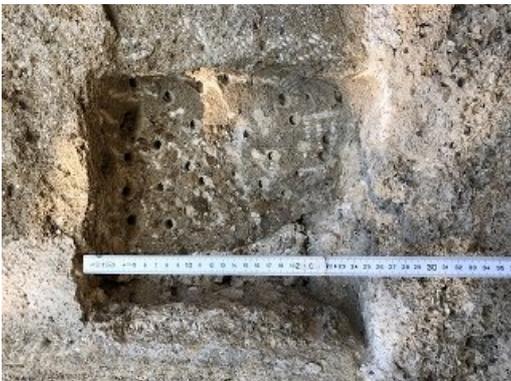
Kleinere schadhafte Bereiche im Mauerwerk wurden ebenfalls ausgearbeitet, die Bereiche jedoch durch Steinersatzmörtel, der in Körnung, Struktur und Farbigkeit dem Bestand angepasst ist, ersetzt. Zwischenzustand
