## REFERENZ

### **Pfarrkirche St. Peter und Paul**

Kirche mit Turm  
2010-2012

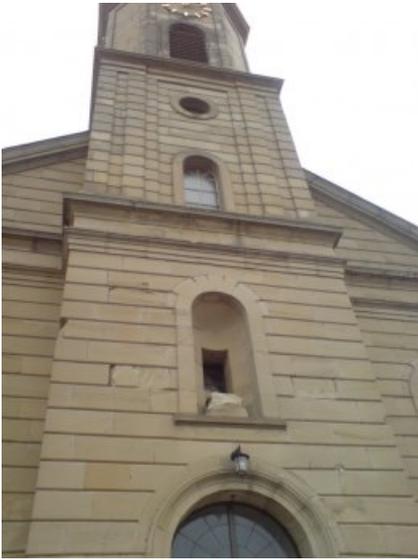
Turmfassade Vorzustand

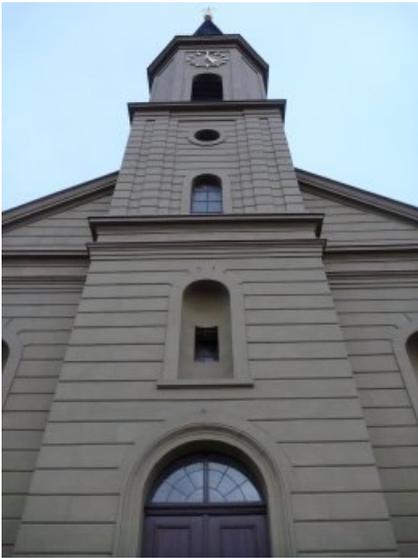
Turmfassade Nachzustand

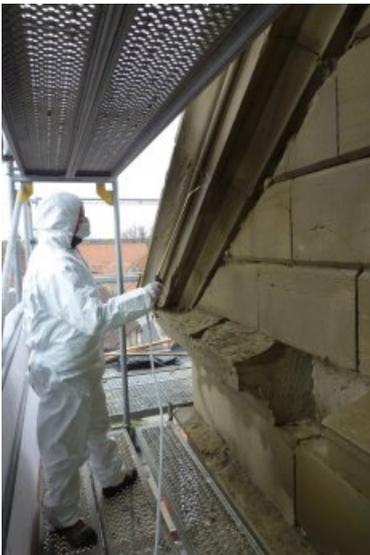
Antihygroauftrag

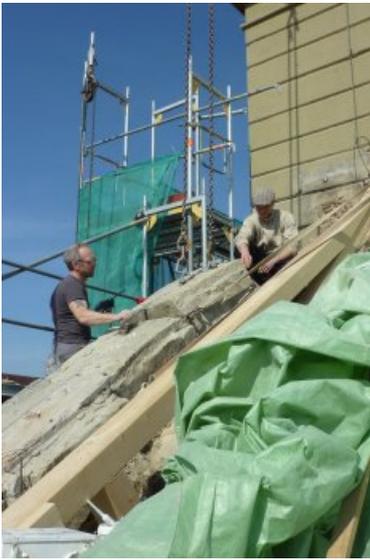
Massive Arbeiten am Ortgang
