REFERENZ

Ziehbrunnen

Natursteine des Brunnens inklusive Pfeiler
2024-2024

Eckenhaid (Markt Eckental)

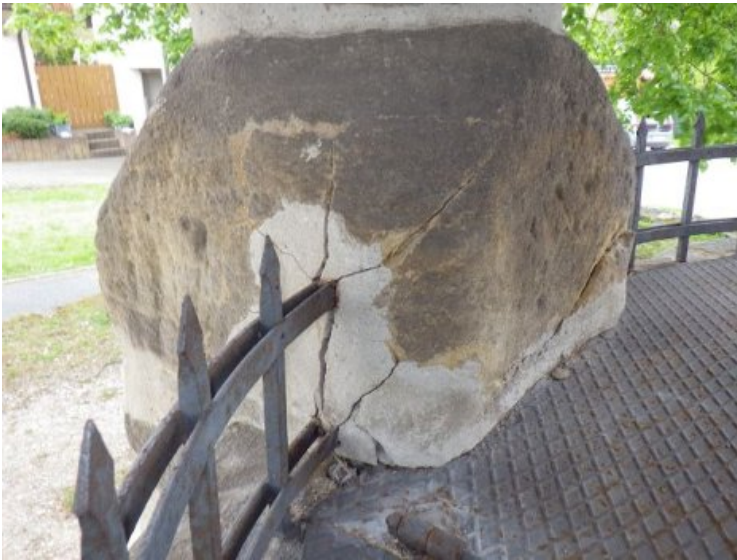
Nahaufnahme einer der Einbindestellen des Eisengitters um den Brunnen. Sowohl Mörtel als auch Stein sind deutlich beschädigt, weisen größere Risse auf. Auch passt der Farbton des Mörtels nicht zum original verbauten Naturstein.

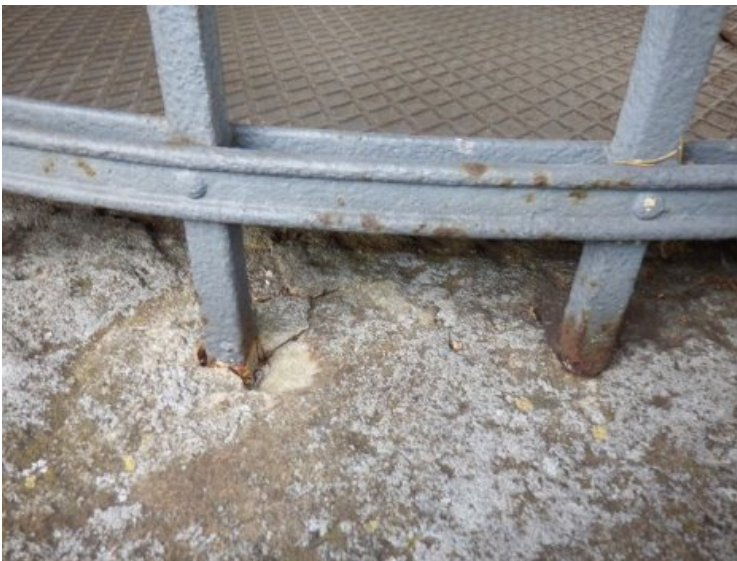
Detailfoto von zwei Einbindestellen des Eisengitters entlang der Brunnenumfassung: dort hat sich Rost gebildet, links sogar Abbrüche und Risse im Stein.

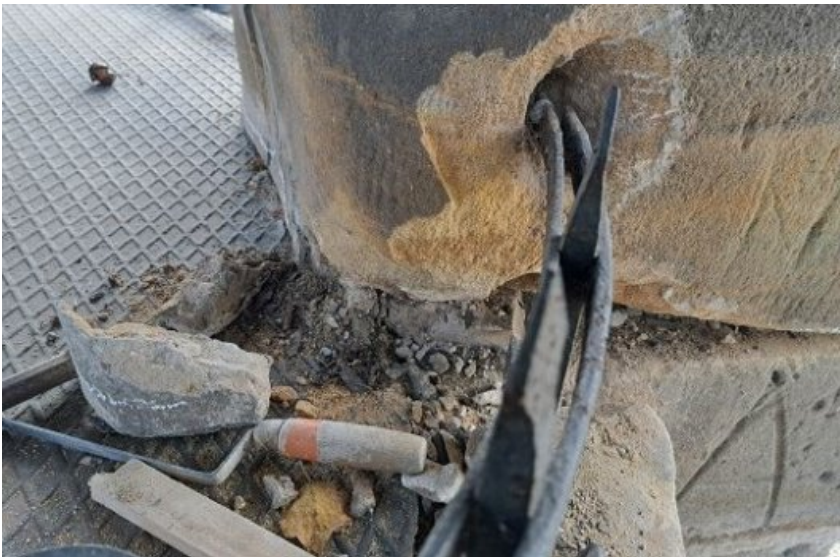
Aufnahme während der Ausarbeitung des defekten Mörtels u.a. mittels beiliegender Werkzeuge.

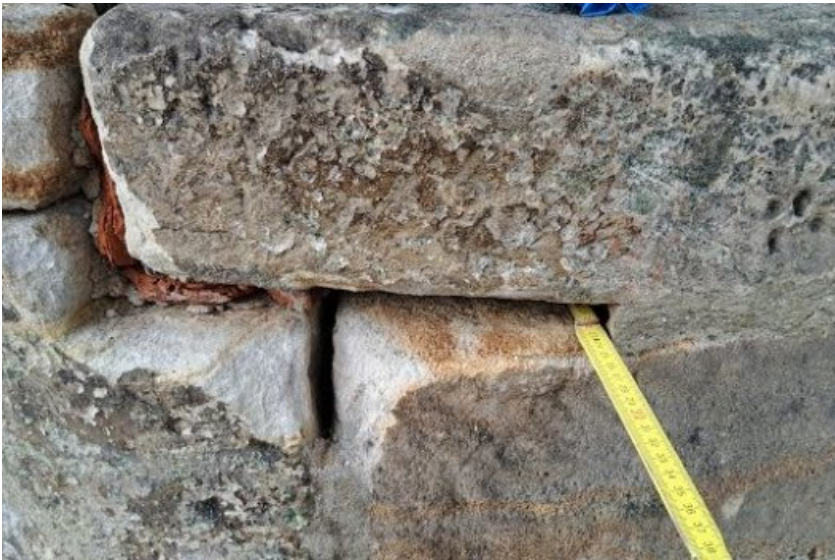
Eine der tiefsten Fugen mit ca. 22 cm nach der Ausarbeitung des defekten Fugenmörtels.

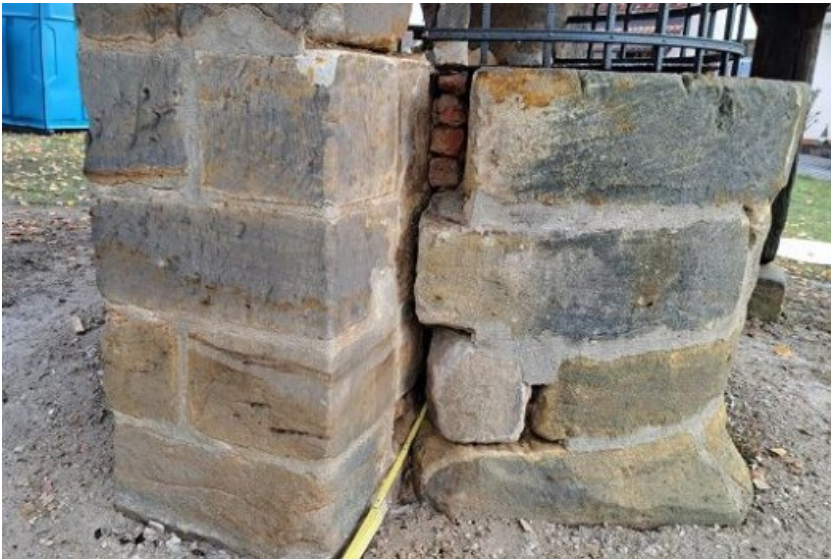
Auch entlang der Brunnenpfeiler waren zum teil sehr tiefe Fugen auszuarbeiten.

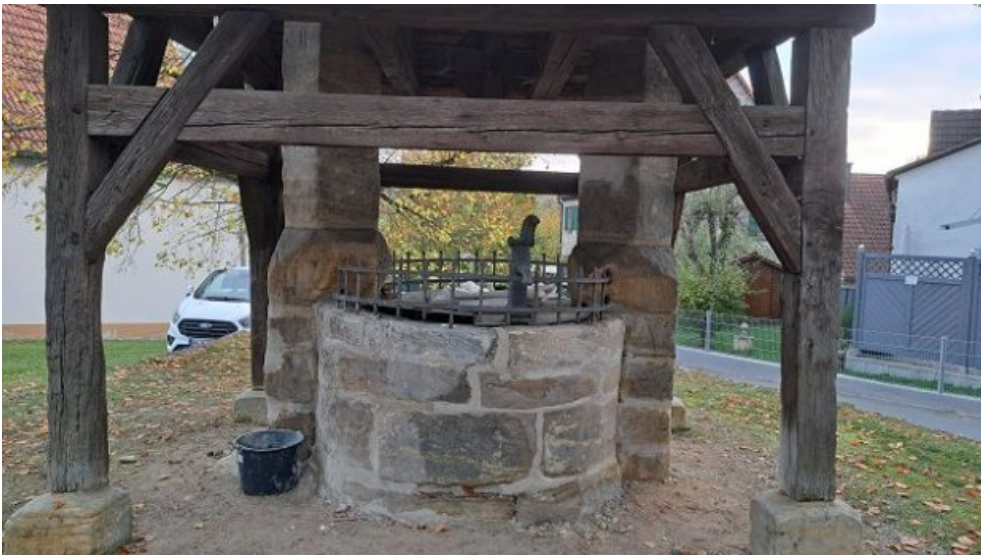
Aufnahme des Zwischenzustandes während dem Neuverfugen.

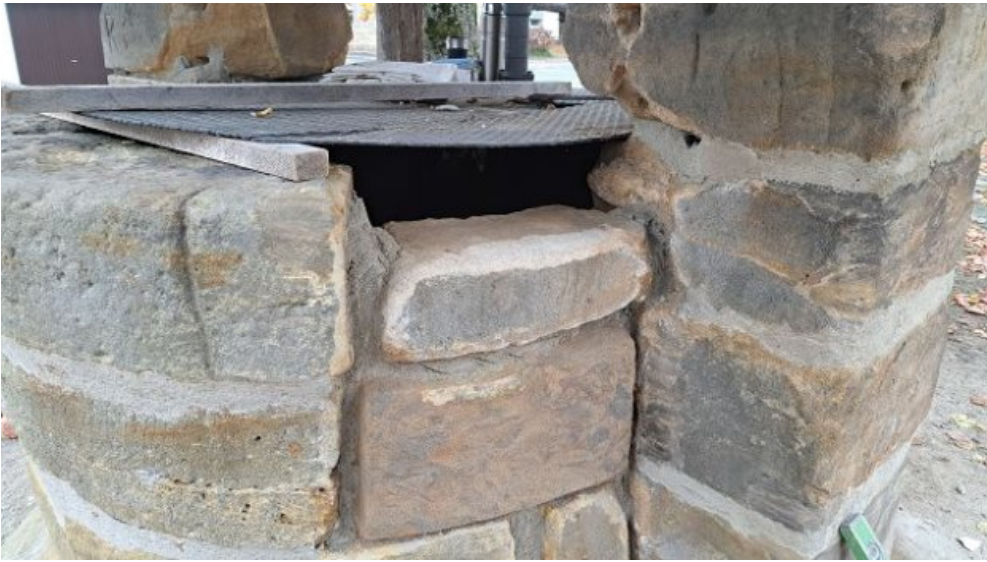
Zwischenzustand nach dem Versetzen einer Vierung (steinernes Ersatzstück) am Brunnenrand.
