REFERENZ

Anwesen Gustavstraße 30

Giebel und Fassade
2019-2019

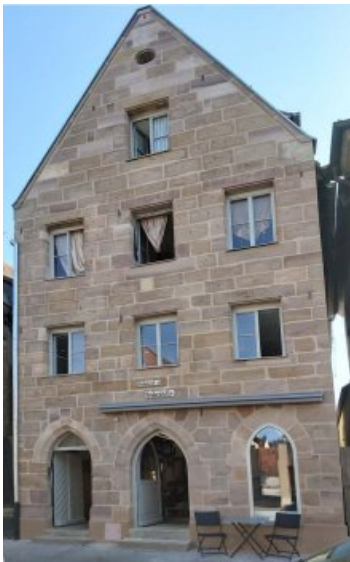
Die Fassade nach der Restaurierungs- und Konservierungsmaßnahme wieder ohne Netz.

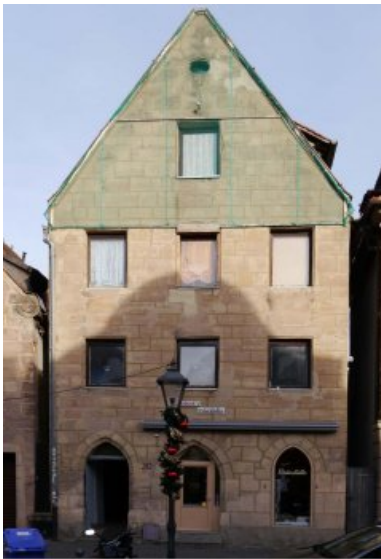
Die Fassade des Anwesens Gustavstraße 30 in Fürth. Das Giebelfeld wurde zum Schutz vor herabfallenden Teilen mittel Netz abgespannt.

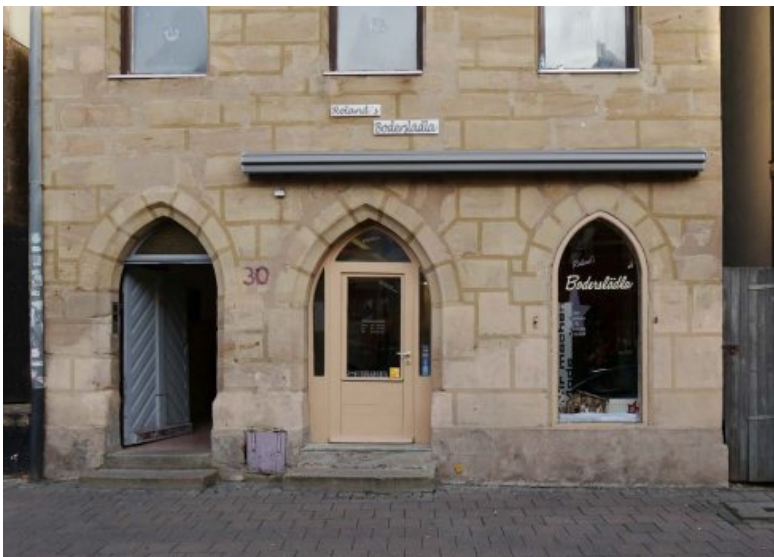
Detail des komplett von Zementmörtel überzogenem Sockel. Der Mörtel war defekt, Wasser konnte leicht eindringen, Salze eintragen und Schäden im Mauerwerk verursachen.

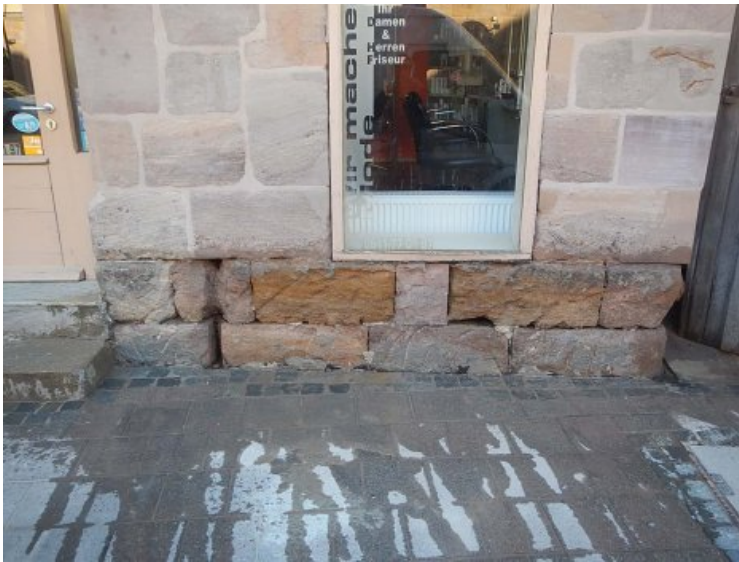
Nach Freilegung und Entfernung der großflächigen Überputzung. Der Fugenschnitt sowie die salzgeschädigten Steinquader im Sockel kamen zum Vorschein.

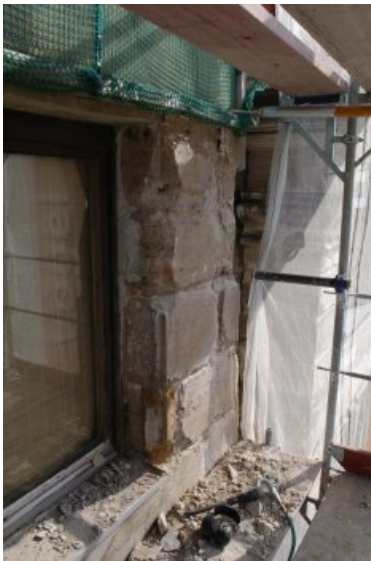
Während der Ausarbeitung defekter Steine im Quadermauerwerk.

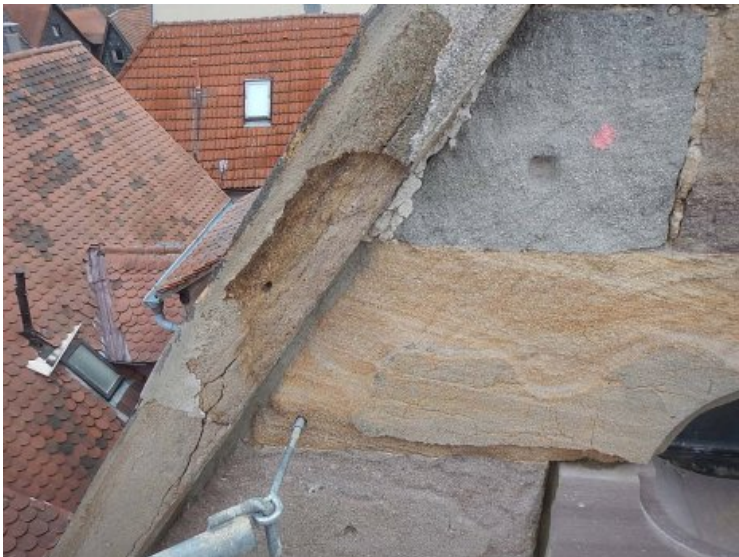
Desolater Stein am Ortgang sowie Quadersteine im Giebel, Detail.
