REFERENZ

**Kath. Dom St. Mariä Himmelfahrt und St. Willibald**

Maßwerkfenster  
2020-2021

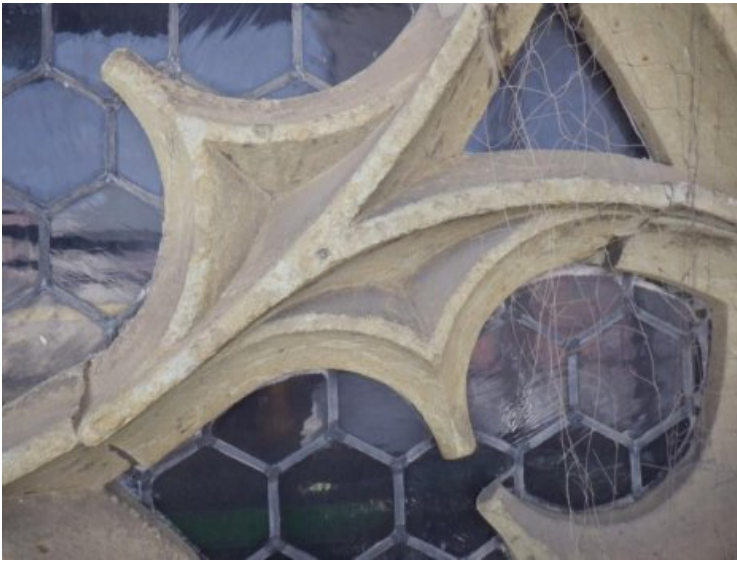
Verschmutztes und statisch gefährdetes Maßwerkteil, schadhafte Taubenvergrämung

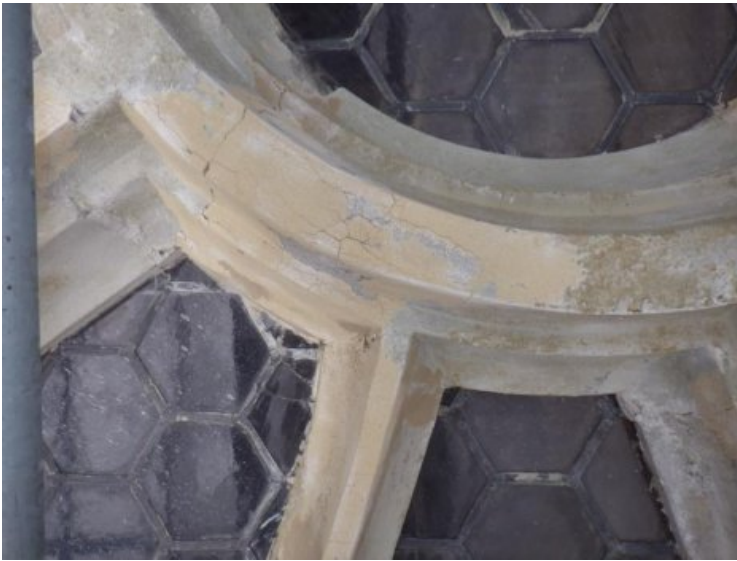
Desolater Altanstrich und verschmutzte Natursteinoberfläche

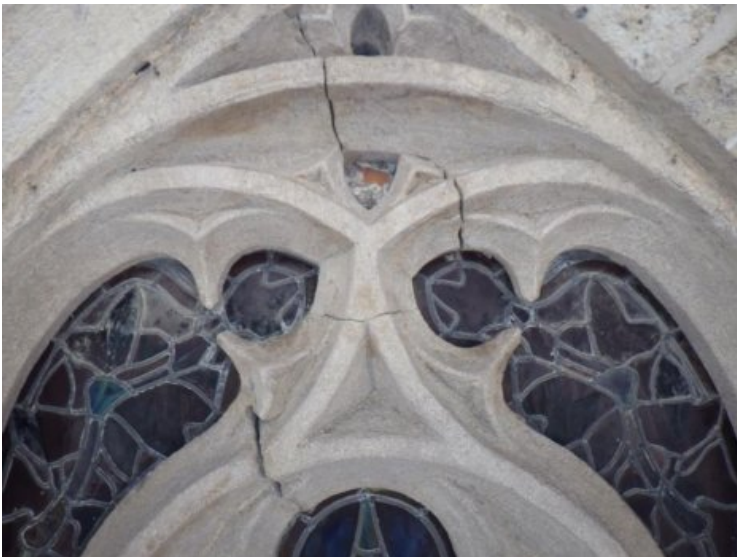
Die Maßwerkteile sind mit tiefen Rissen durchzogen

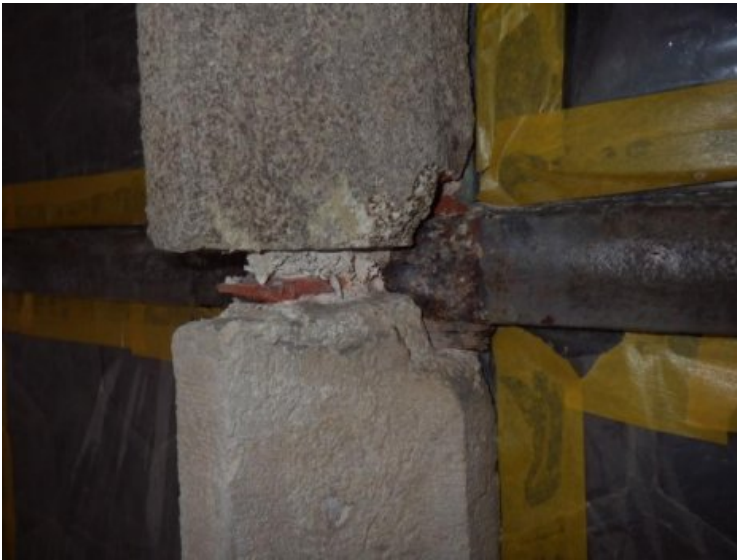
Die Altverfugung wurde unter Erhaltung der originalen Fugenflanken entfernt

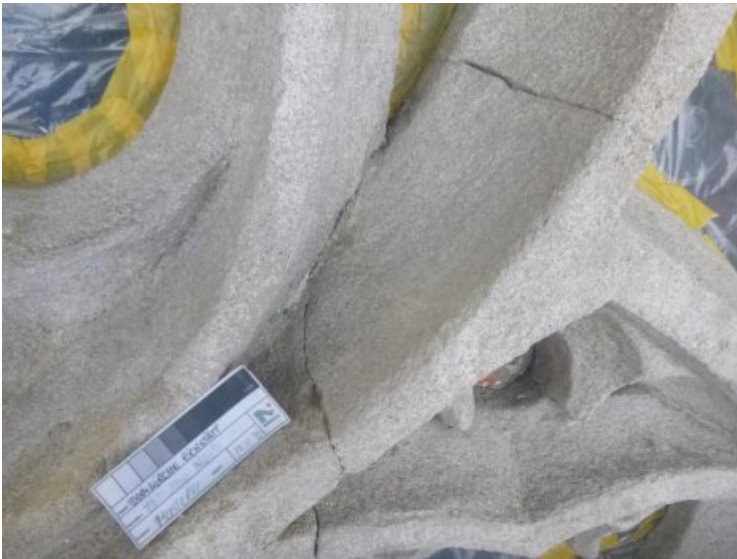
Musterfläche für die Restaurierung mit Schwerpunkt auf Ergänzungen und Anböschungen

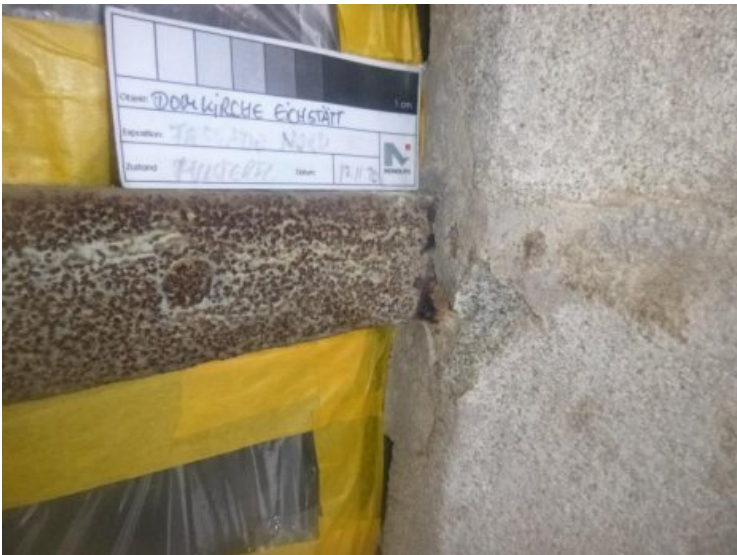
Musterfläche für die Behandlung der Metallteile

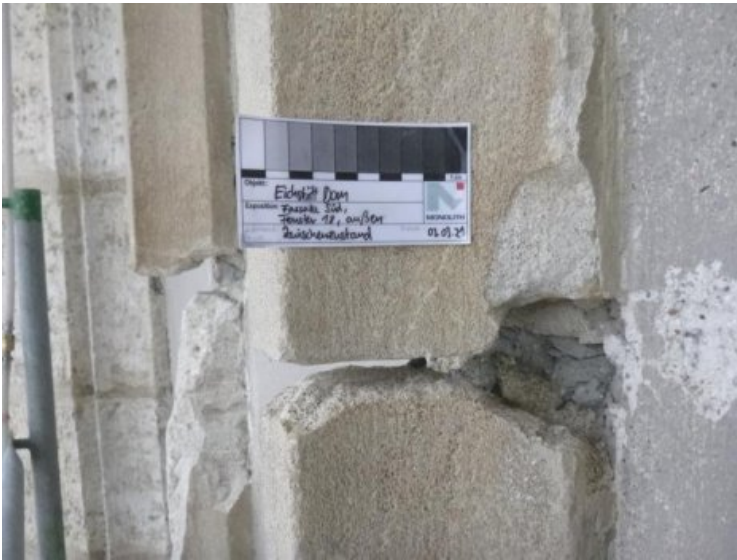
Zwischenzustand der ausgearbeiteten Laibungsfugen

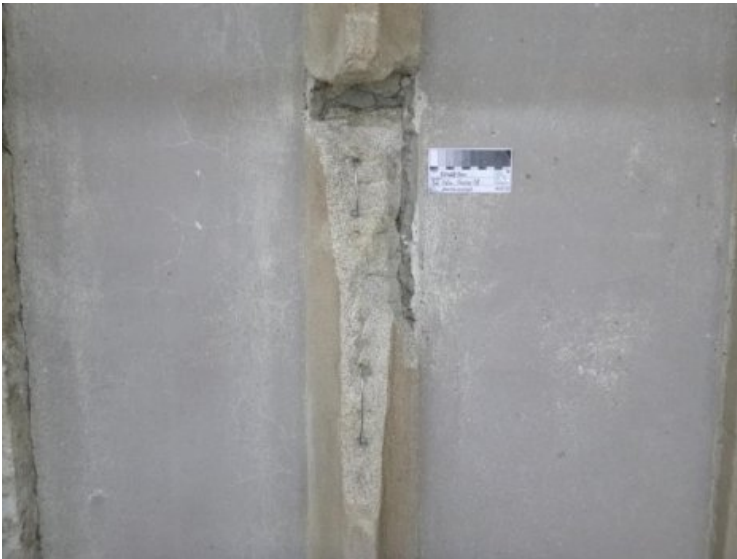
Vorbereitung für großflächige Steingängzung mit Einbringen von Armierungen

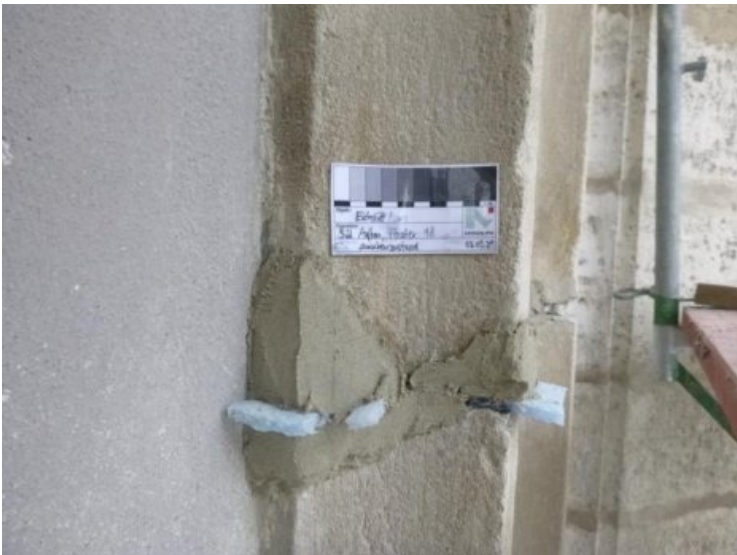
Rekonstruktion der Fugenflanken mit farblich angepasster Steingängzungsmasse

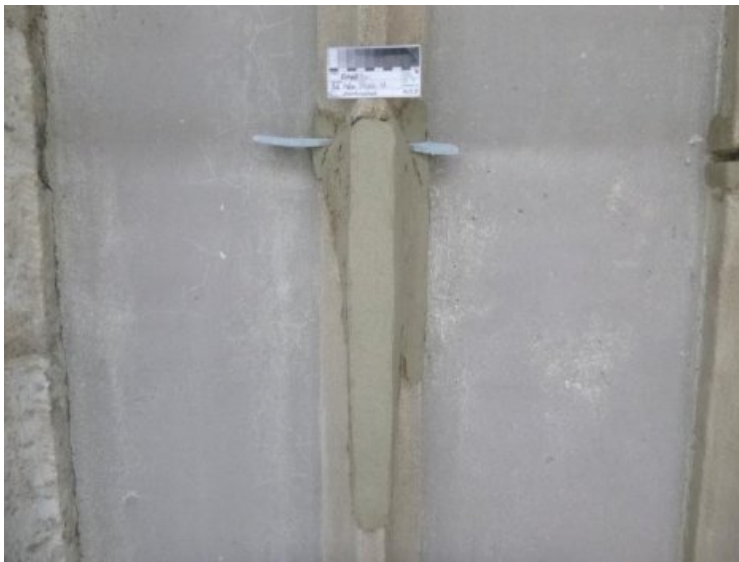
Angepasste Steiner Ergänzung zur  
Wiederherstellung der Formenkontinuität

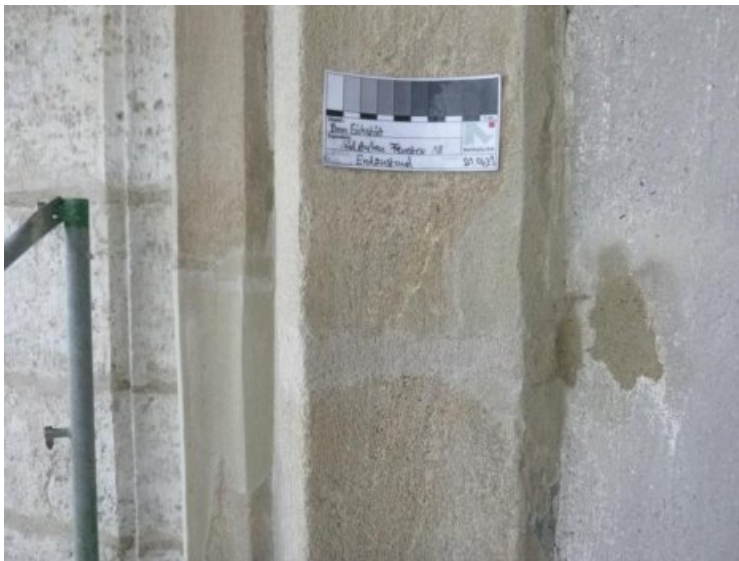
Überarbeitete Steiner Ergänzung mit  
Neuverfugung

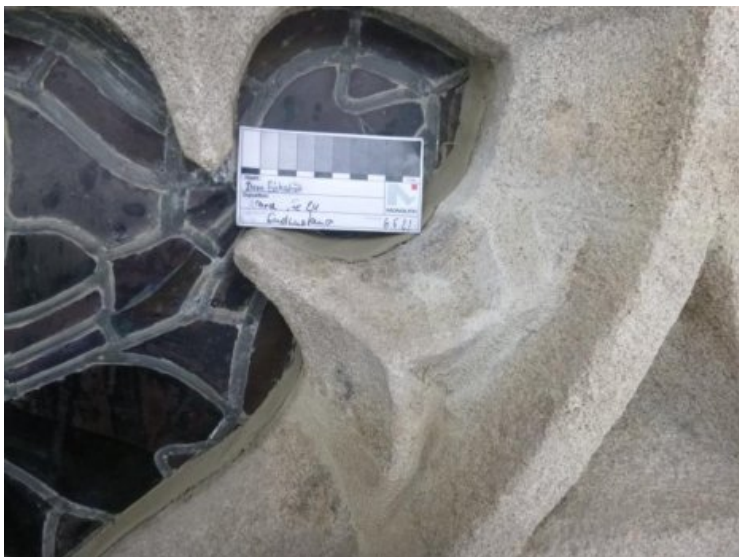
Die farblich angeglicheene Ergänzung fügt  
sich harmonisch in den Bestand

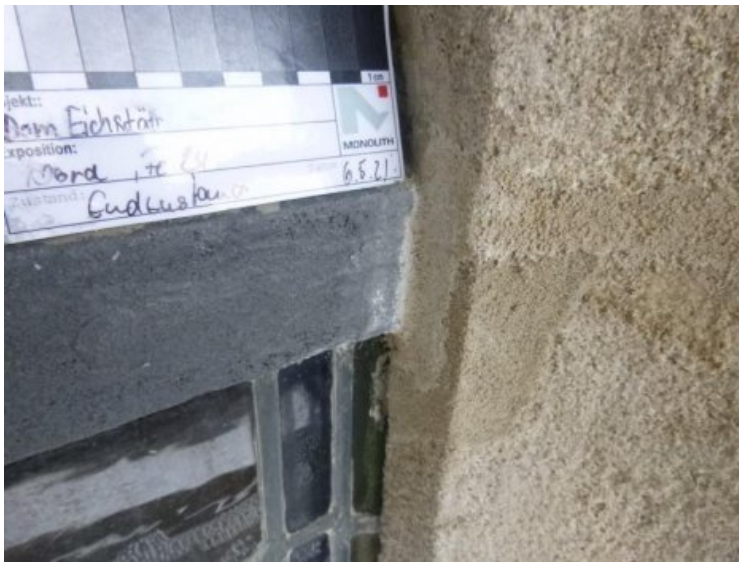
Die Metallteile wurden mit einer Rostschutzfarbe versehen und die Einbindestelle am Naturstein mit Steingergänzungsmasse verschlossen

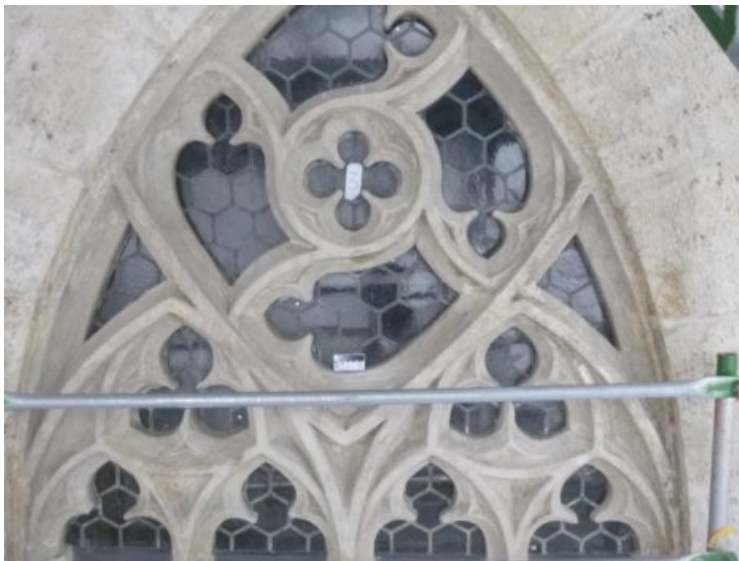
Ansicht eines restaurierten Fensters der Nordfassade

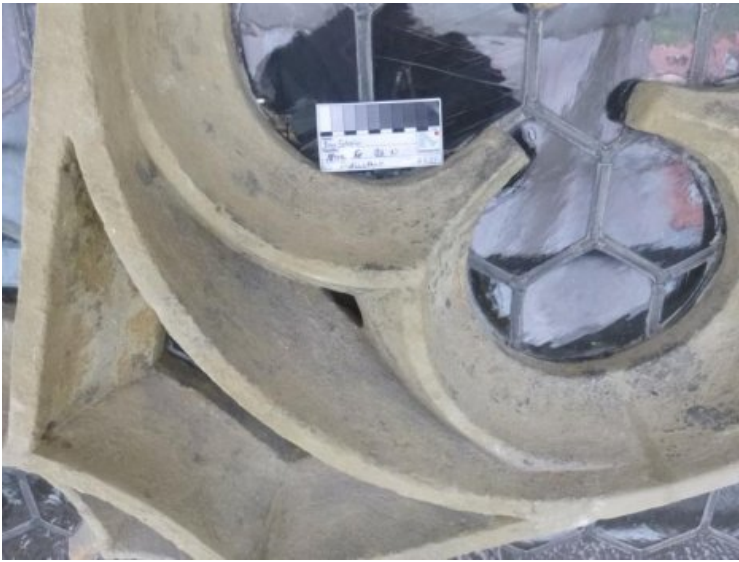
Detailansicht eines restaurierten  
Maßwerkteils am Querhaus
