Hallerwiese

Beethovendenkmal und Stützmauer
2020-2020

Im Zuge der Umgestaltung der Grünanlage wurden am Mauerwerk Restaurierungsarbeiten durchgeführt. Ziel der Maßnahme an der Sandsteinbrüstung mit Stützmauer war eine Aufwertung des überkommenen Bestandes. Durch die Veränderung des Bodenniveaus bauseits war auch eine Anpassung der Brüstungshöhe der Stützmauer notwendig. Darüber hinaus wurden kleinere, funktionslose Sandsteinmauern zurückgebaut.

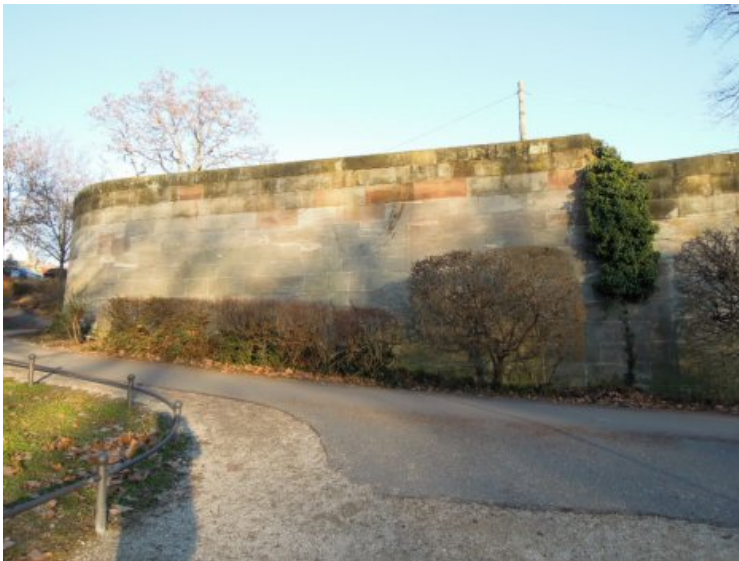
Das Mauerwerk an der Hallerwiese im Vorzustand. Die Oberflächen, besonders an der Brüstung, sind stark verschmutzt.

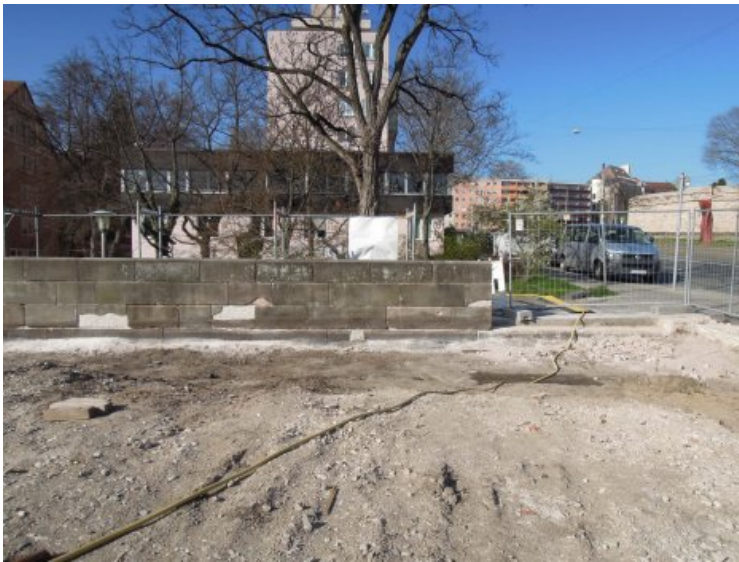
Die Brüstung nach dem Ausarbeiten der
Ältergänzungen - vor der Reinigung.

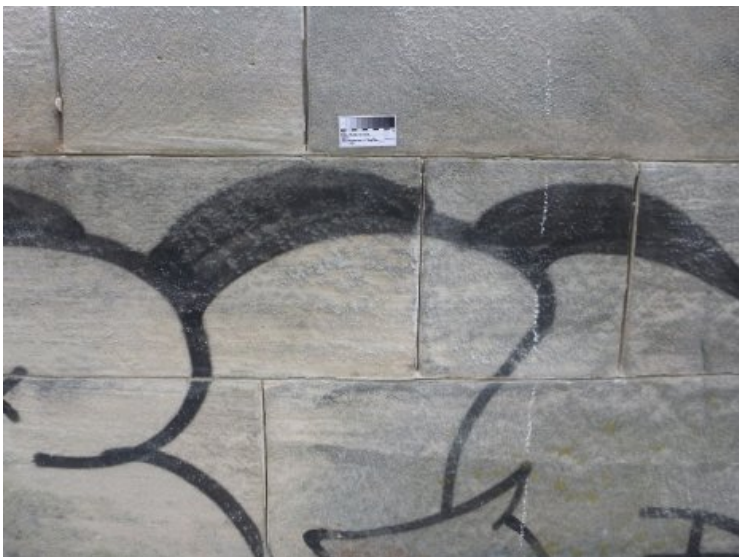
Zwischenzustand: Quadermauerwerk mit
Graffiti, das nach der Heißdampf-
reinigung noch deutlicher sichtbar
wurde. Die alten defekten
Fugenmörtel sind bereits
ausgebaut.

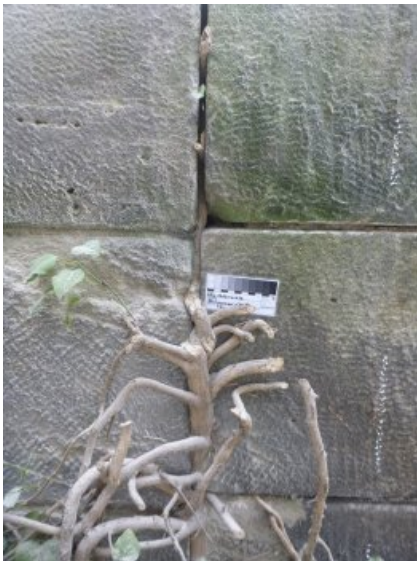
In die Bauwerksfuge eingewachsener Efeutrieb, dieser wurde ausgebaut, um Folgeschäden zu vermeiden.

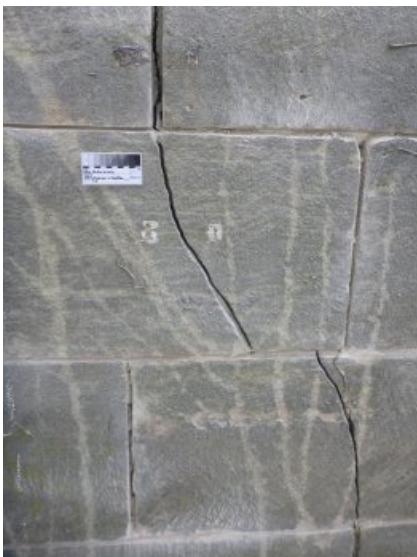
Auch an anderen Stellen des Mauerwerks sind Reste von Haftwurzeln und Spuren des Efeubewuchses vorhanden.

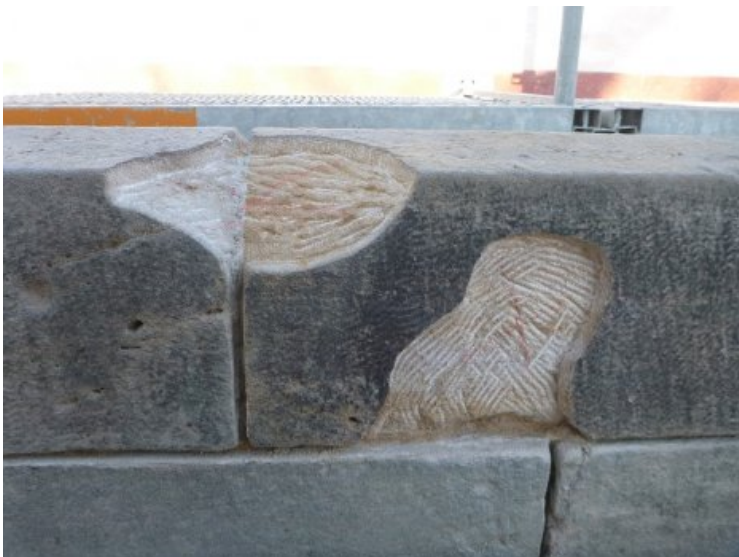
Ausgearbeitete Fehlstellen an der Brüstung. Aufgrund des aufliegenden biogenen Bewuchses erscheint die Oberfläche deutlich verschwärzt.

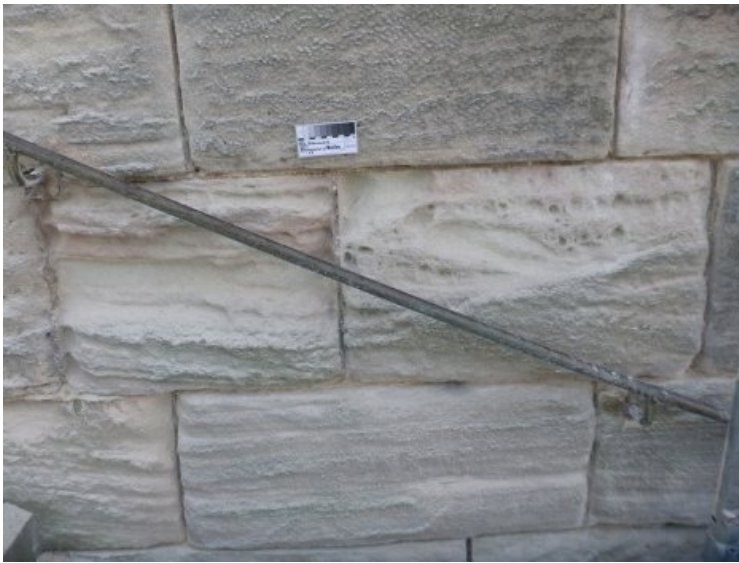
Vorzustand: Stark zurückgewitterte Oberflächen im Bereich angrenzend an die Treppe. Ursächlich dafür ist die Tausalzstreuung im Winter.

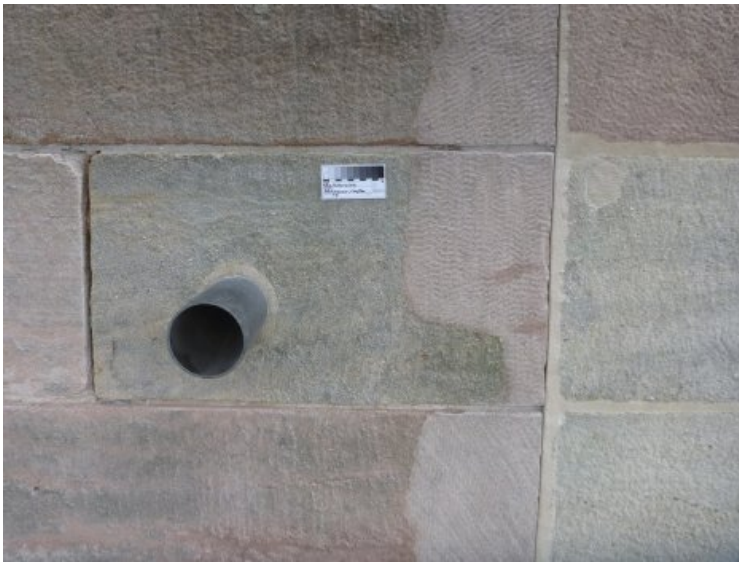
Vorzustand: Defekte, hohlliegende und gerissene Altermörtelergänzungen aus vorangegangenen Maßnahmen. Um Folgeschäden zu vermeiden wurden die defekten Mörtel ausgetauscht.

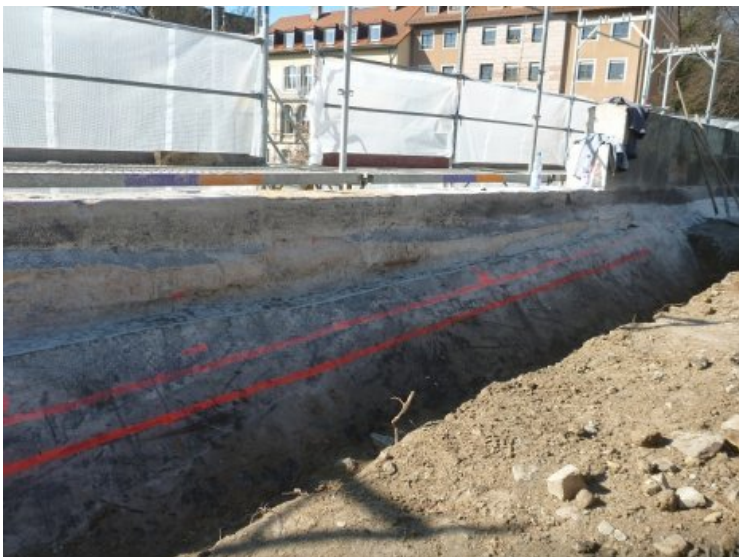
Arbeitsfoto: Durch das Absenken des Bodenniveaus stadtseitig (bauseits), wurde ein massiver Mörtelkeil sichtbar, der abgearbeitet werden musste, um die vorgesehene Gestaltung der Fläche vornehmen zu können. Die Höhe der Brüstungsmauer wurde abgesenkt.
