## REFERENZ

### St. Leonhard, Hängegewölbe

Nordvorhalle und Salvatorchor  
2025-2025

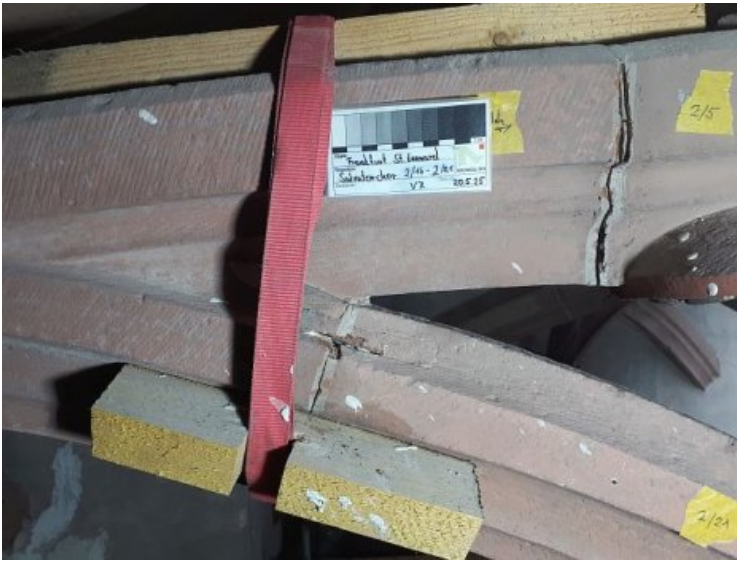
Die Fugen sind gerissen. Die Werksteine des Gewölbes sind durch Verspannen miteinander gesichert.

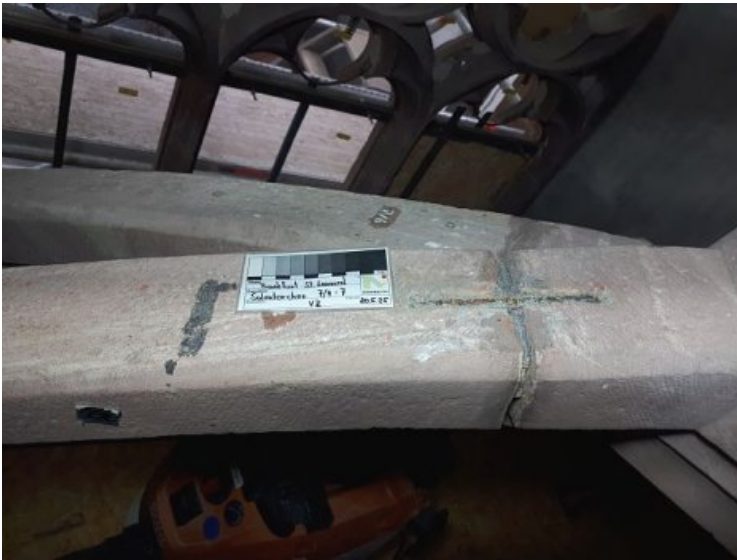
Die Klammer aus geripptem Stahl ist mit Zementmörtel eingesetzt und stark korrodiert. Die Fuge zwischen den Werksteinen liegt partiell offen.

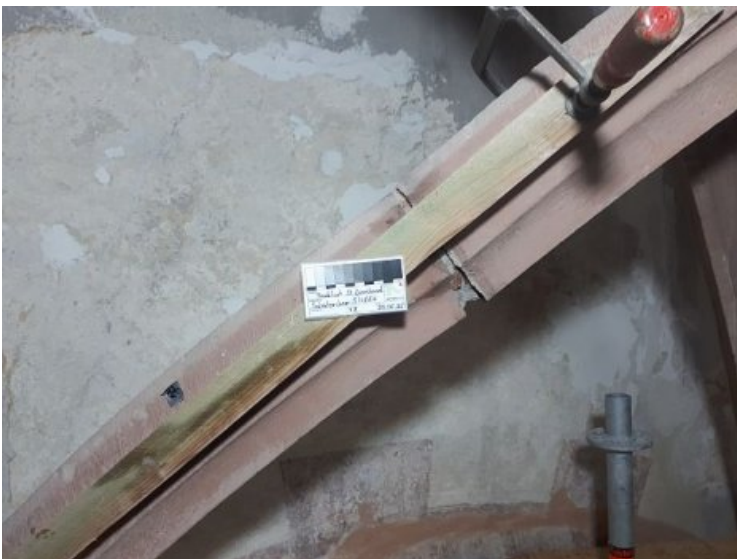
Die Fuge ist gerissen und zum Teil ausgewittert. Die Werksteine sind durch Verspannen mit Kanthölzern und Schraubzwingen gesichert.

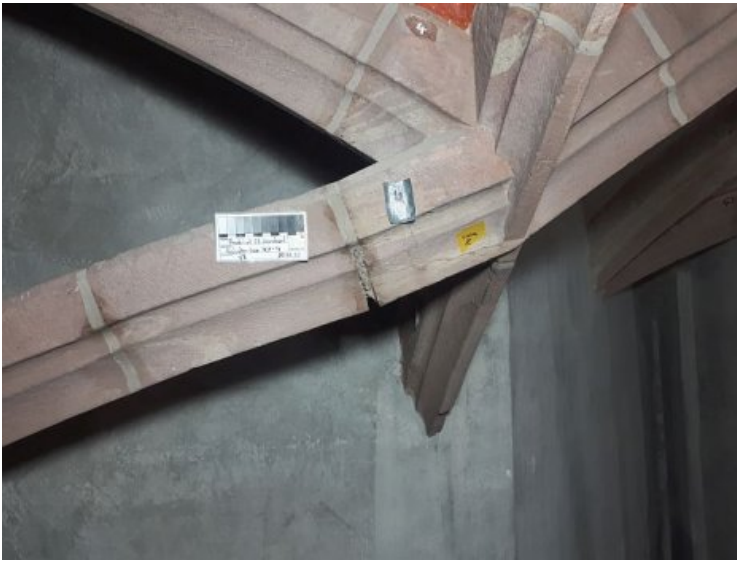
Die defekte Fuge ist mit zu festem Zementmörtel verfüllt. Der rechts angrenzende Werkstein ist an der Unterseite durch ein aufwitterndes Tonlager im Gefüge geschwächt.

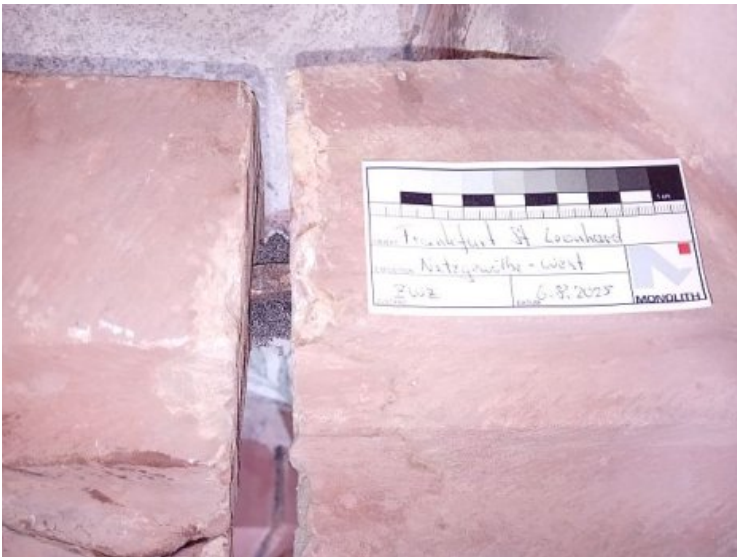
In der geöffneten Fuge ist ein historischer Bleidübel erkennbar. Die Fuge wurde durch Verstemmen mit Bleiwolle aufgefüllt.

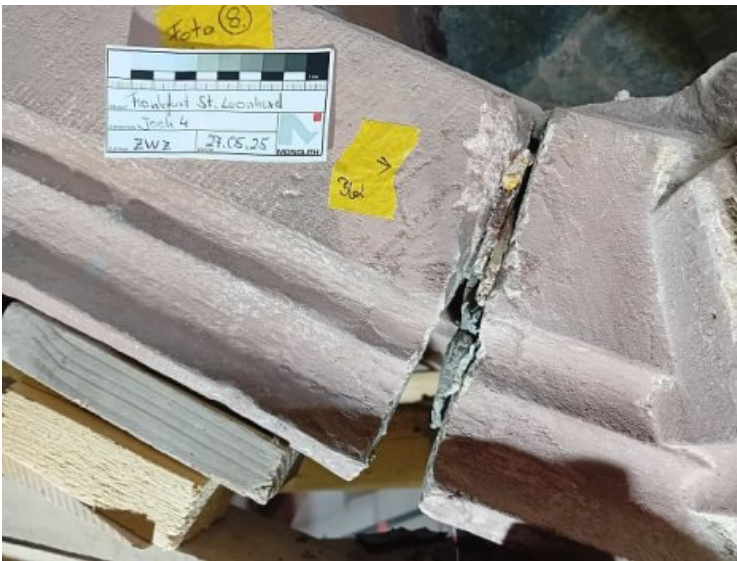
In der Fuge waren noch Reste der bauzeitlichen Verbleiung vorhanden. Diese wurden belassen und die Fuge mit Bleiwolle aufgefüllt und verstemmt.

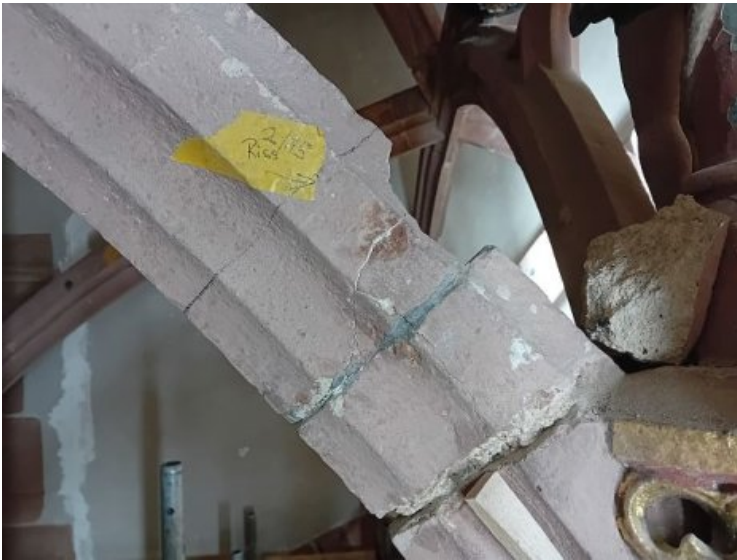
Der Tuffstein weist mehrere Risse durch das Gesteinsgefüge sowie einen größeren Ausbruch an der Oberseite auf. Die zermürbte Substanz kann nicht konserviert werden und wird ausgetauscht.
