REFERENZ

Mietshaus Pirckheimerstraße 84

Fassaden
2017-2017

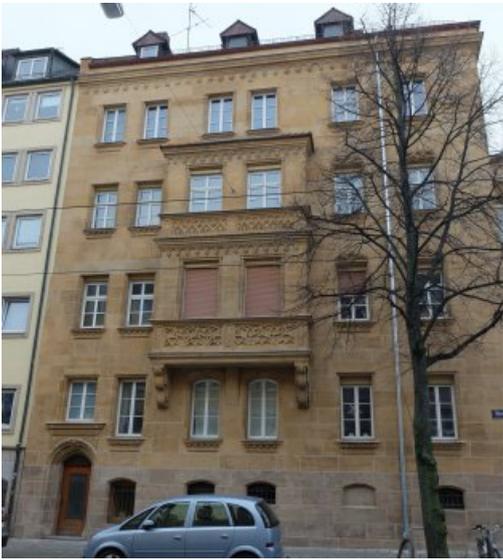
Die Fassade zur Tuchergartenstraße des Mietshauses Pirckheimerstr. 84 nach der Restaurierung.

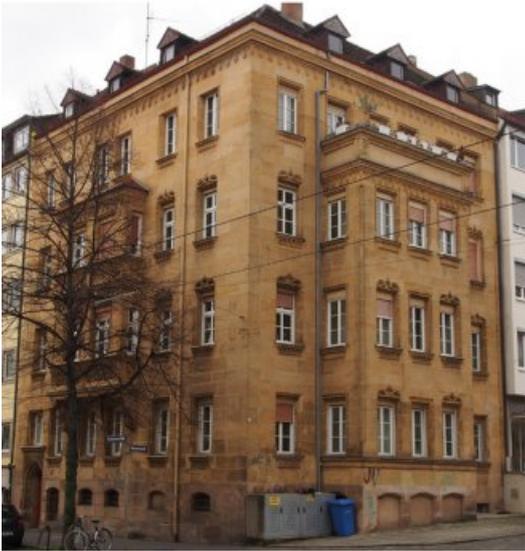
Die Fassade zur Pirkheimerstraße nach der Restaurierung.

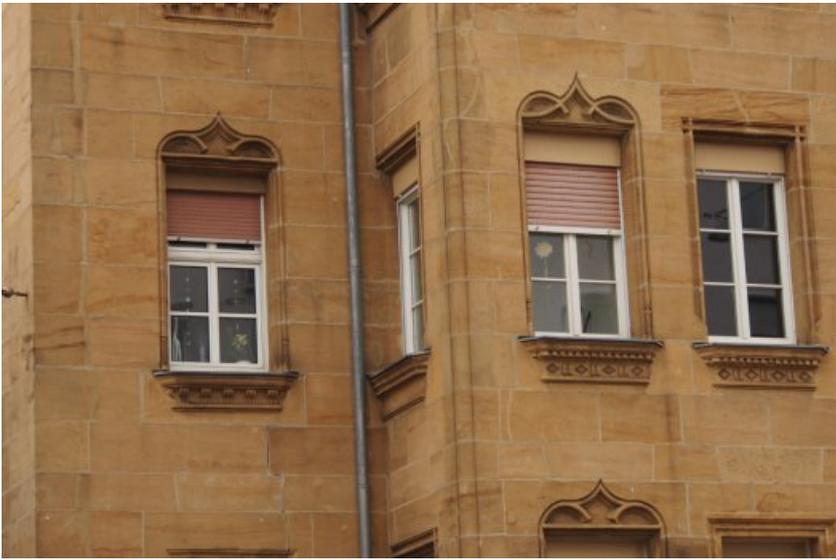
Maßwerk am Erker der Fassade zur Pirkheimerstraße im 2. OG nach der Restaurierung.

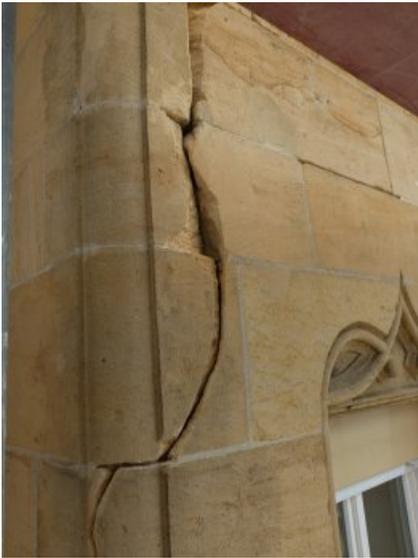
Im Mauerwerk waren Riss durch Bewegungen in der Gründung des Gebäudes zu verzeichnen.

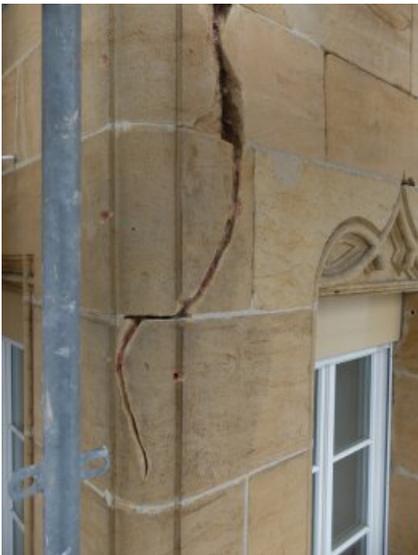
Der Riss wurde freigelegt.

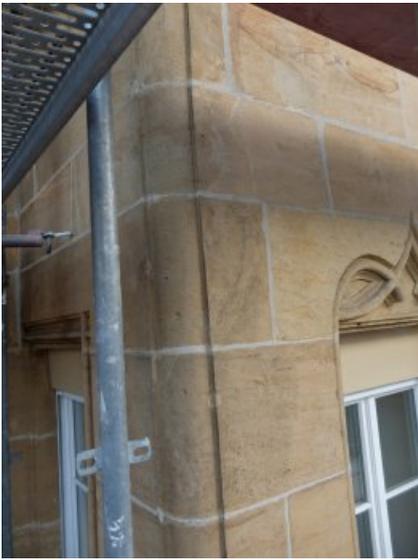
Der Riss wurde vernadelt und injiziert.

Anschließend wurden Fehlstellen mit
Steinersatzmasse ergänzt.
